SYNERGIE  
HUISSIERS 13

**PROCES VERBAL DESCRIPTIF A FIN DE SAISIE  
IMMOBILIERE**

L'AN DEUX MILLE VINGT-QUATRE ET LE SIX SEPTEMBRE

Nous nous sommes transportés : 84 bd de la Valbarelle à MARSEILLE (13011) à 10 heures 00

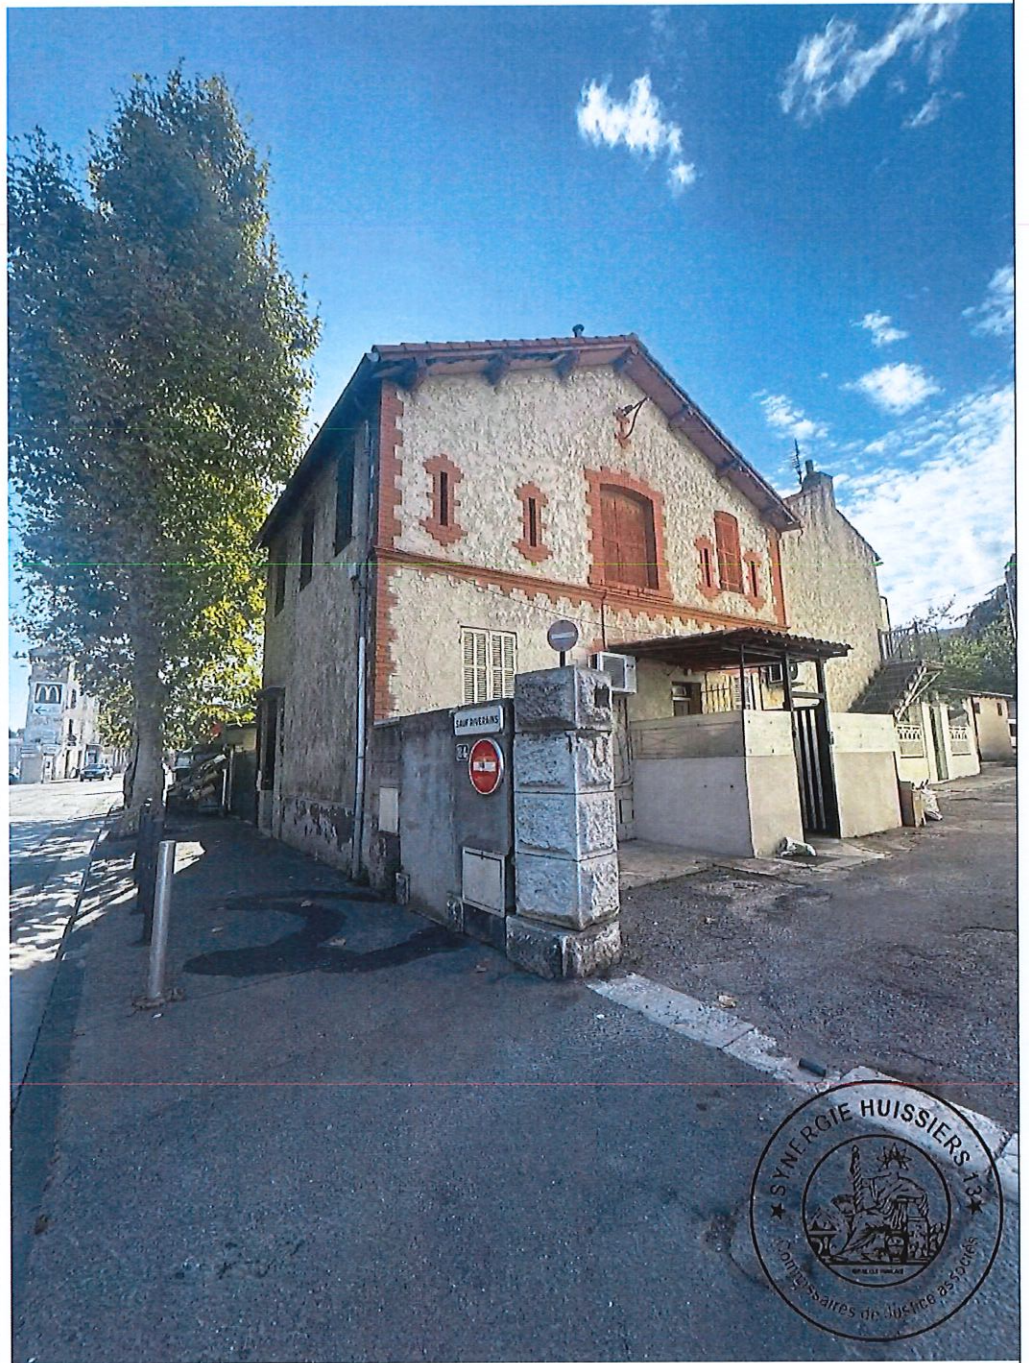
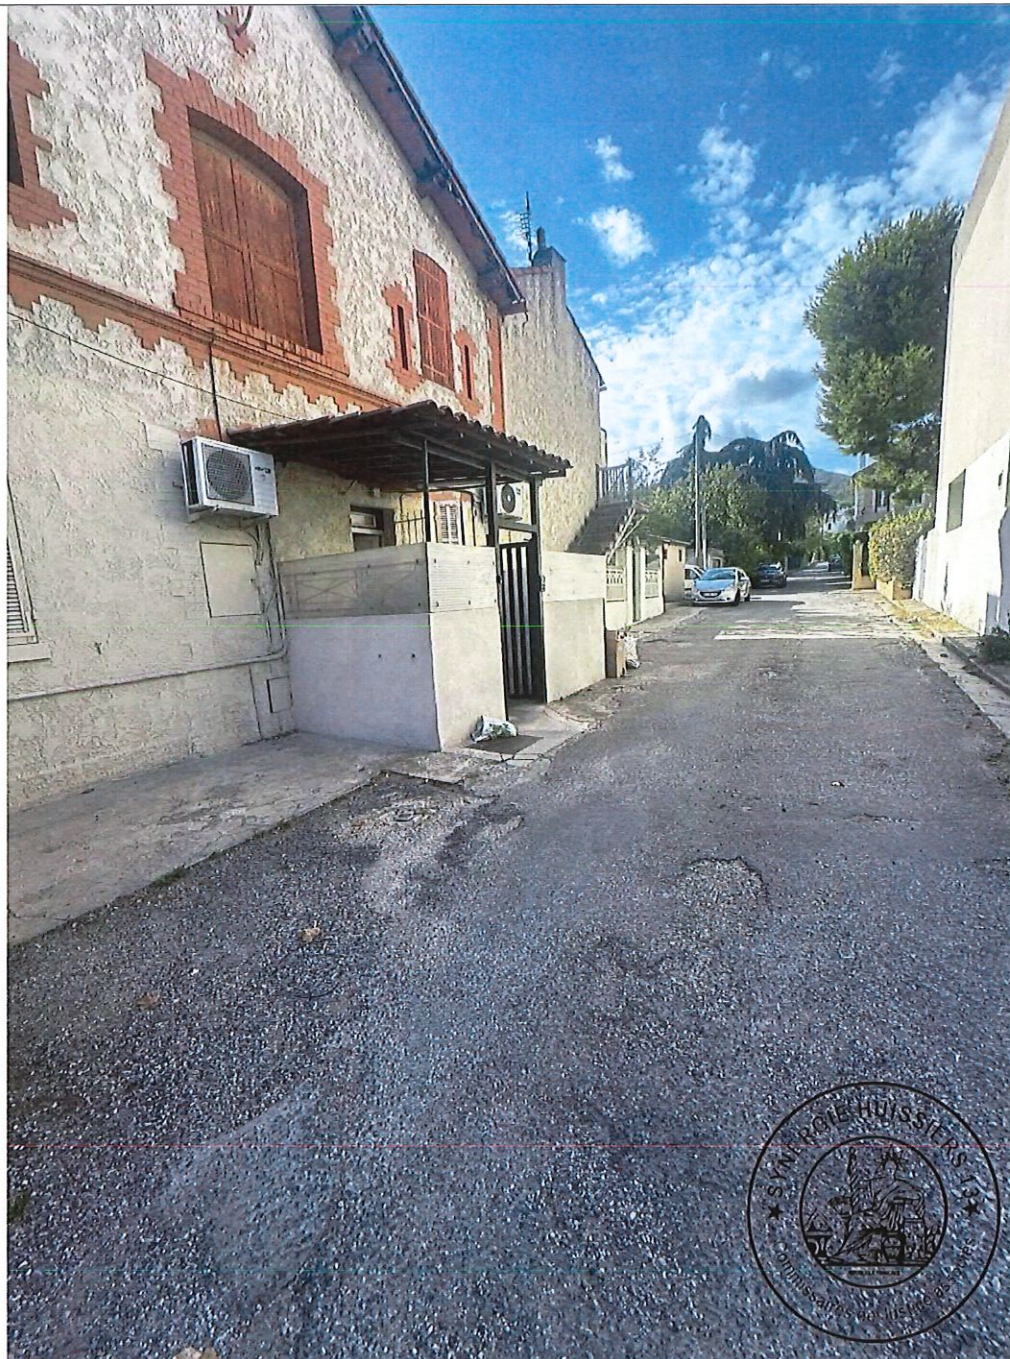
EXTERIEURS :

Nous constatons la présence de boîtes aux lettres directement à proximité de la fenêtre de la chambre de notre requérant.

Des coffrets sont visibles en façade concernant l'eau que nous avons pu ouvrir et l'électricité que nous n'avons pas pu ouvrir.

On note la présence de deux moteurs de climatisation en façade.

On note la présence d'un auvent de tuiles sur structure métallique.

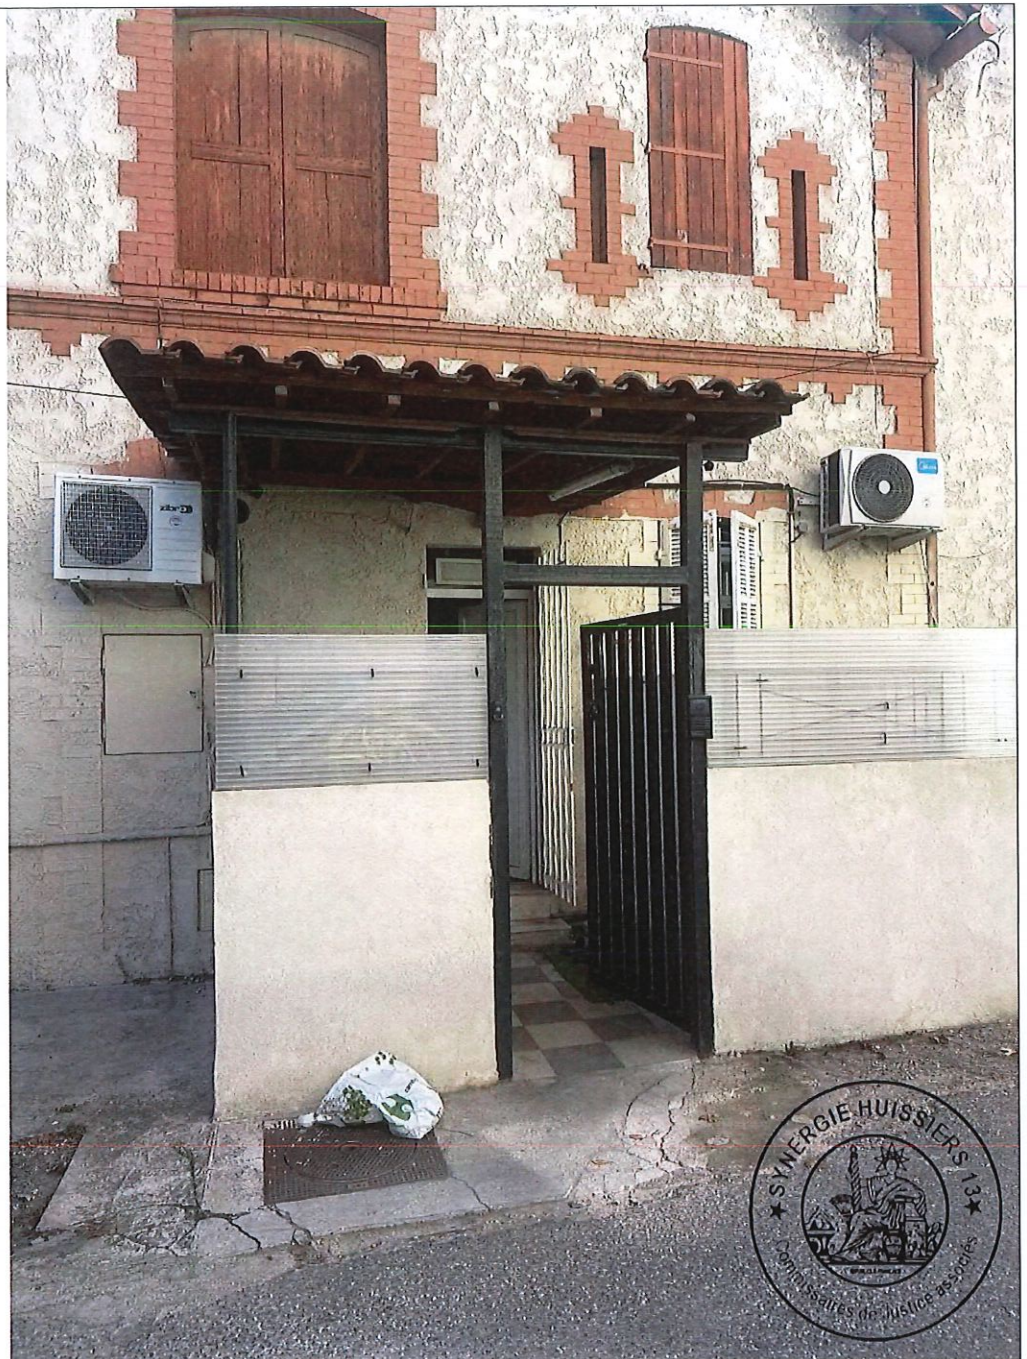
Une partie en extérieur est refermée par des poteaux métalliques supportant un portillon métallique.

Un mur est à noter jusqu'à hauteur d'environ 1,40 mètre, puis surmonté de grilles métalliques. Des brise-vues sont à noter au niveau des grilles métalliques.

Le sol est recouvert de carrelage en état d'usage à l'intérieur de cet espace clôturé.

Les murs sont enduits.

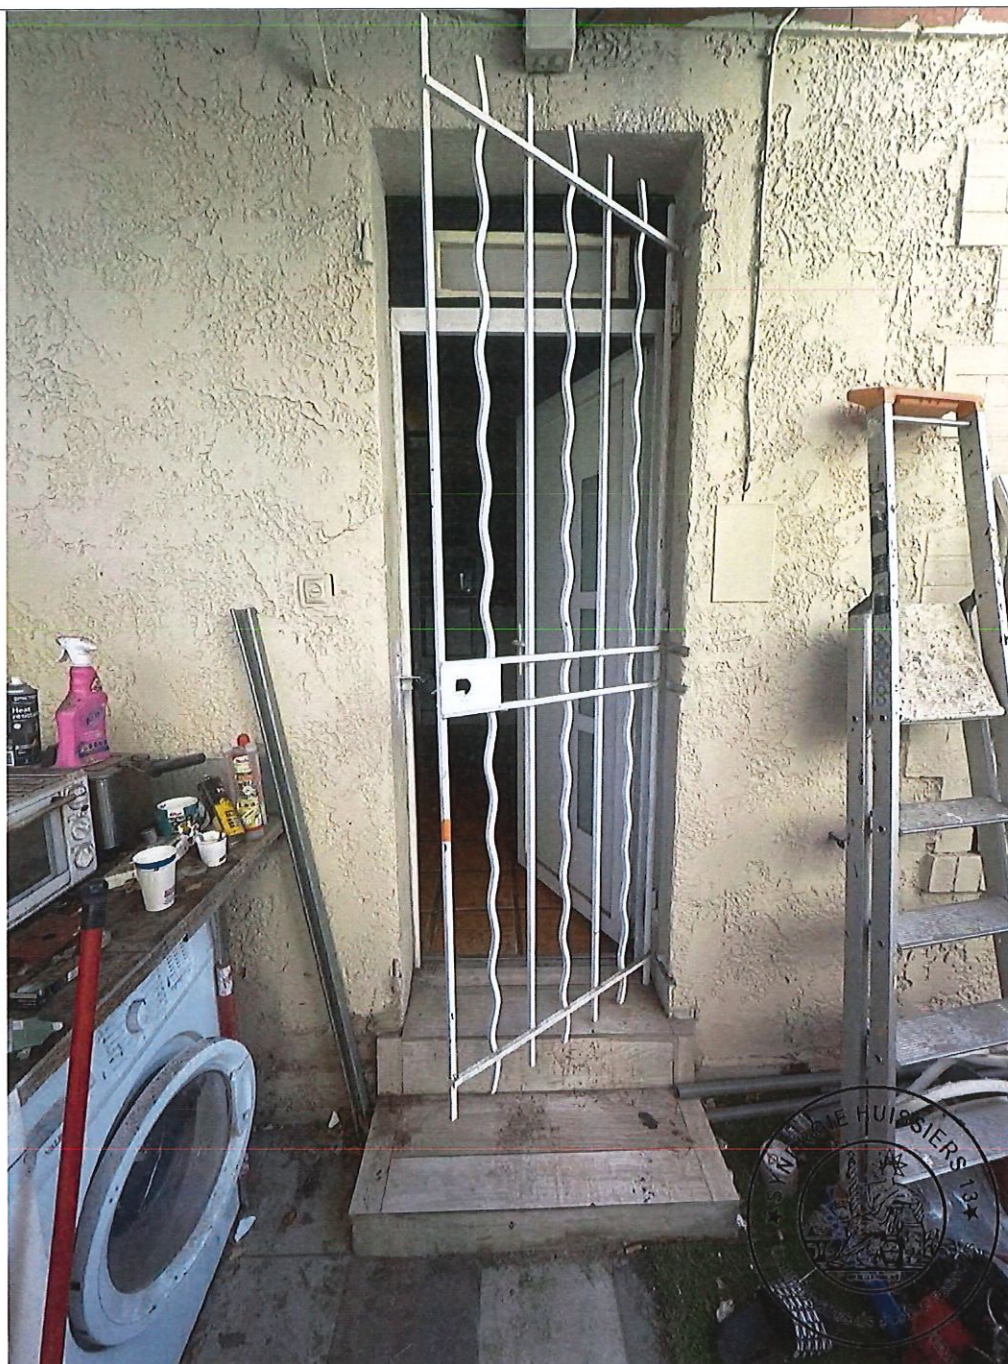
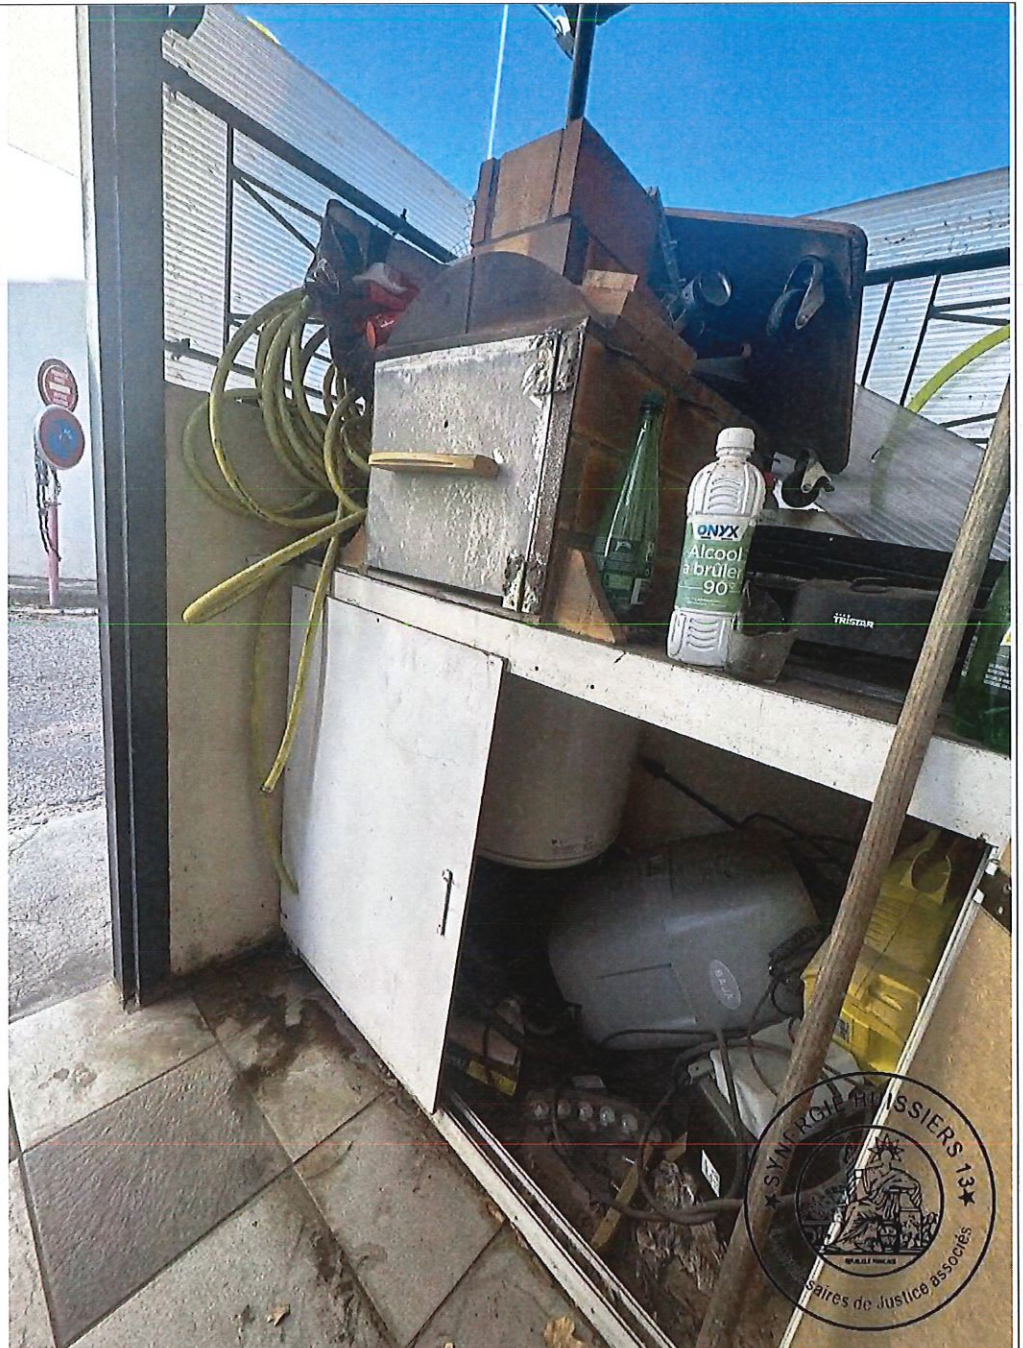
Un ballon d'eau chaude est positionné sous le meuble bâti qui supporte également un four à pizza.

Monsieur nous indique que la production d'eau chaude est réalisée par ce ballon d'eau chaude et la chaudière au gaz est mise hors service.

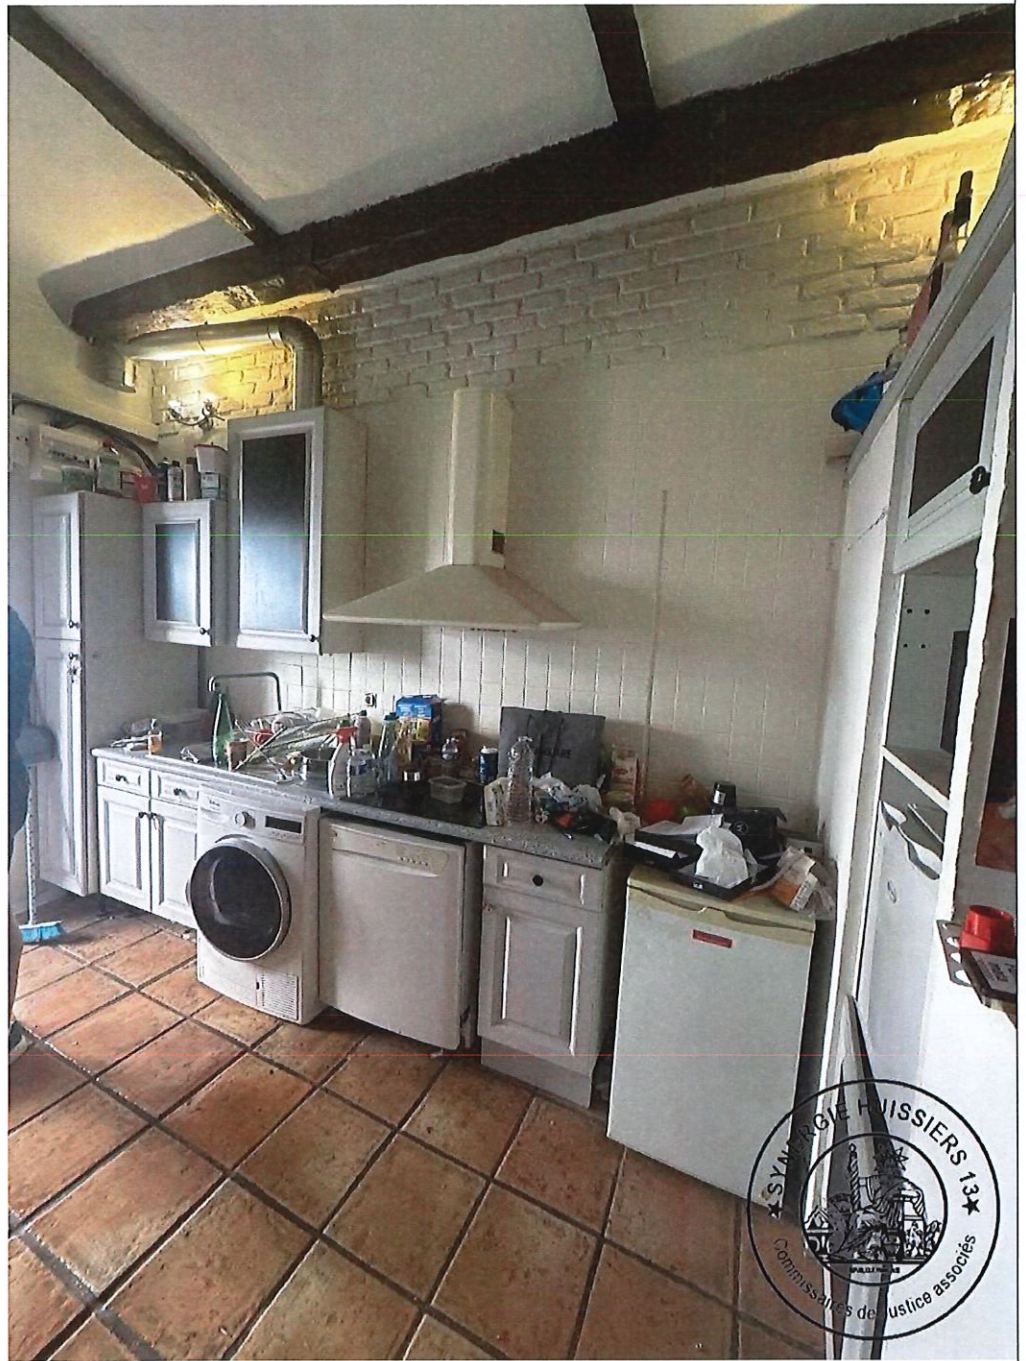
CUISINE ET PIECE A VIVRE :

Le sol est recouvert de carrelage ancien en état d'usage. Les joints sont encrassés.

Les murs sont peints en état d'usage. On note la présence de briques de parement sur le côté gauche.

En plafond, des éléments de la charpente sont apparents mais monsieur nous indique que les bois sont décoratifs.

On note la présence d'un split de climatisation.

Une fenêtre double vantail avec imposte mobile est à noter dans la pièce.

Une cuisine est à noter en entrant sur la gauche avec des meubles bas, meubles hauts et électroménager.

La crédence est recouverte de faïence peinte en mauvais état.

On note la présence d'un tableau électrique directement en entrant et sur la gauche.

Un placard bâti procure une séparation avec l'accès vers la chambre.

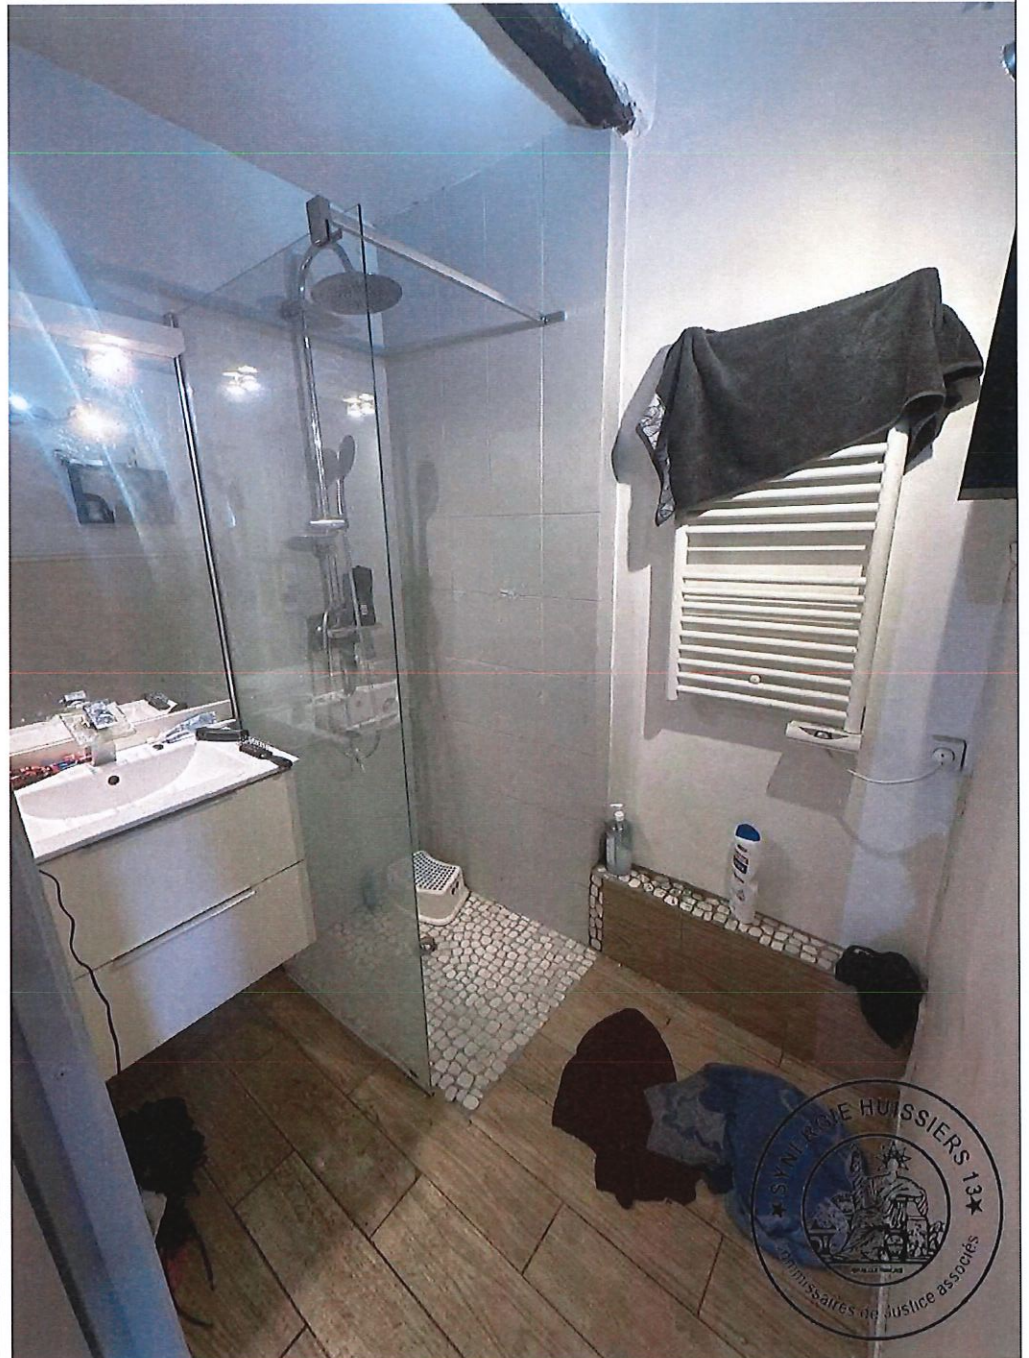
**TOILETTES :**

Les toilettes sont accessibles directement à proximité de la salle d'eau.

Le sol est recouvert de carrelage ancien en état d'usage.

Les murs sont recouverts de faïence peinte jusqu'à 1,80 mètre environ.

Des toilettes suspendues sont à noter.

Un fenestron est accessible avec ailette dans la pièce.

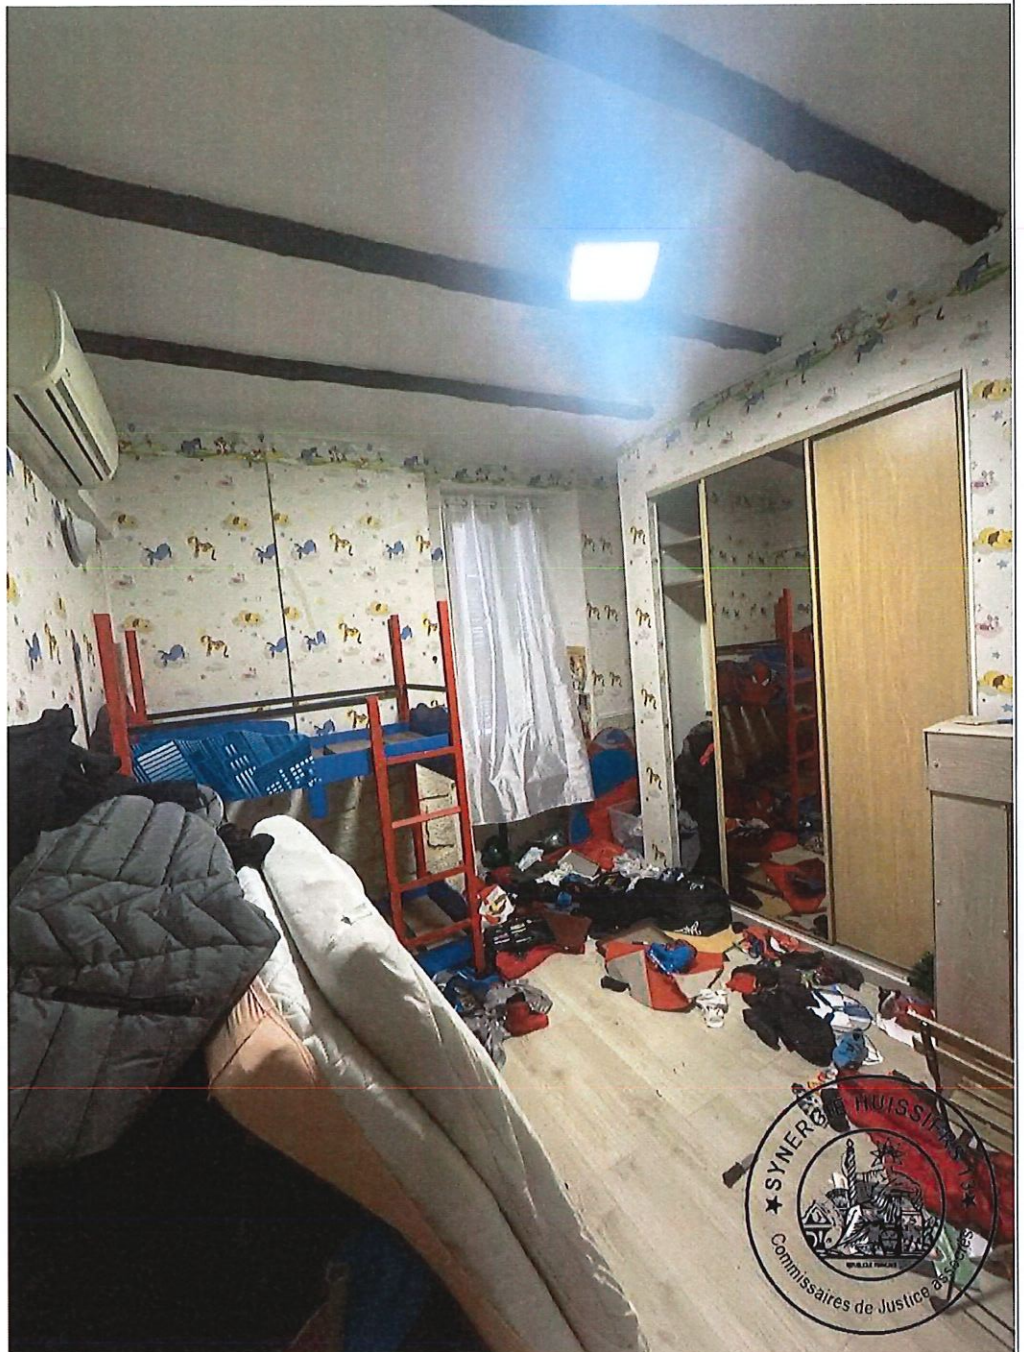
CHAMBRE :

Le sol est recouvert de parquet flottant.

Les murs sont tapissés en mauvais état.

On note la présence de deux grands placards bâtis.

La pièce est éclairée par une fenêtre à double vantail, refermée par des volets bois, tout comme la fenêtre du séjour. Des grilles de défense sont positionnées entre la fenêtre et le volet bois.
