**ACTE
DE COMMISSAIRE
DE JUSTICE**

PROCES VERBAL DESCRIPTIF A FIN DE SAISIE IMMOBILIERE

Nous nous sommes transportés : 514 Boulevard Ange Martin 13190 ALLAUCH

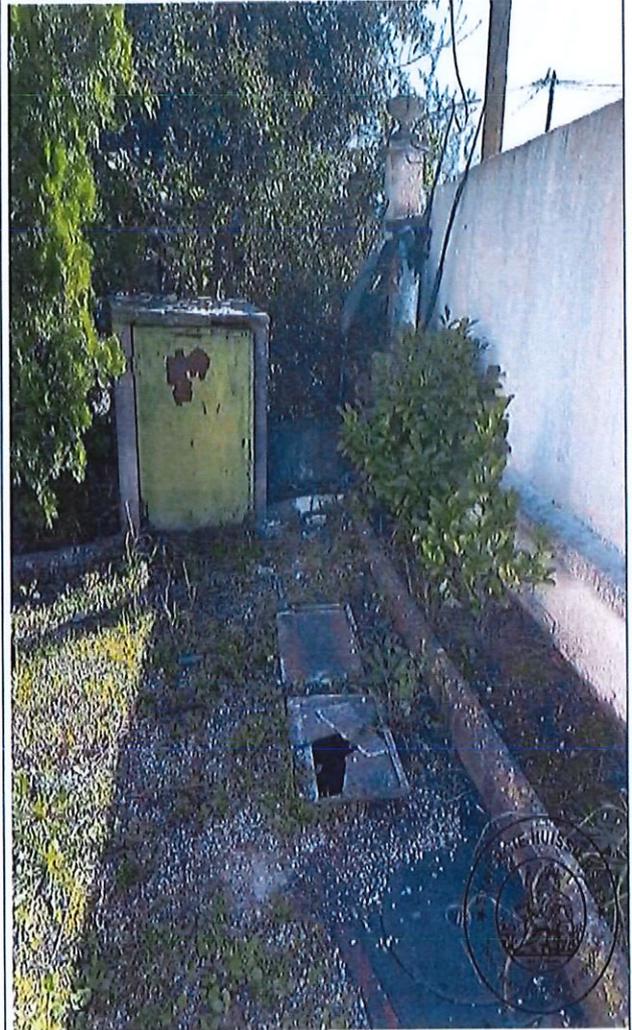
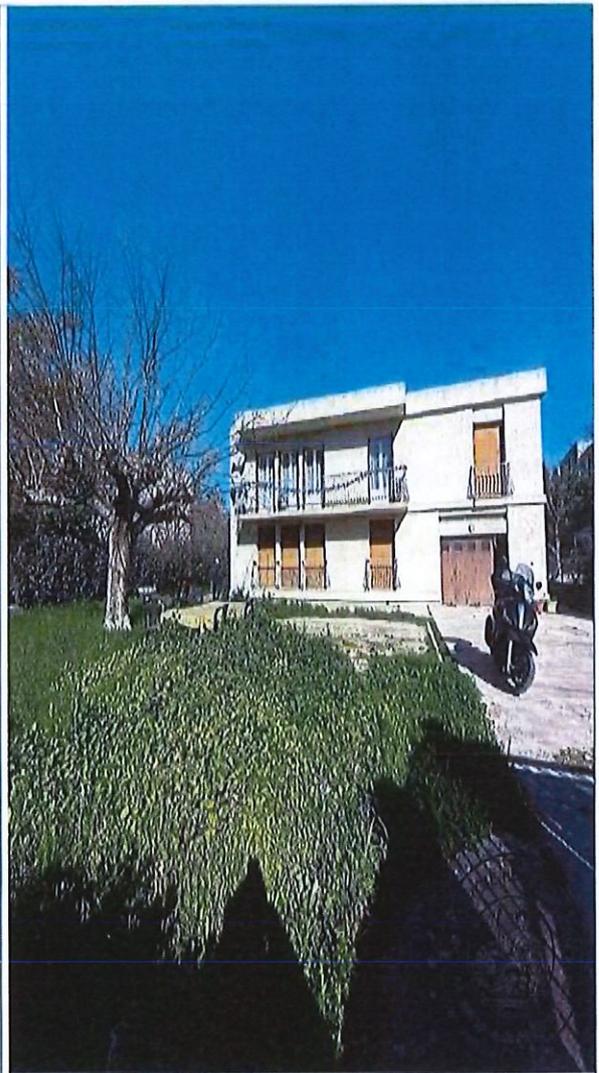
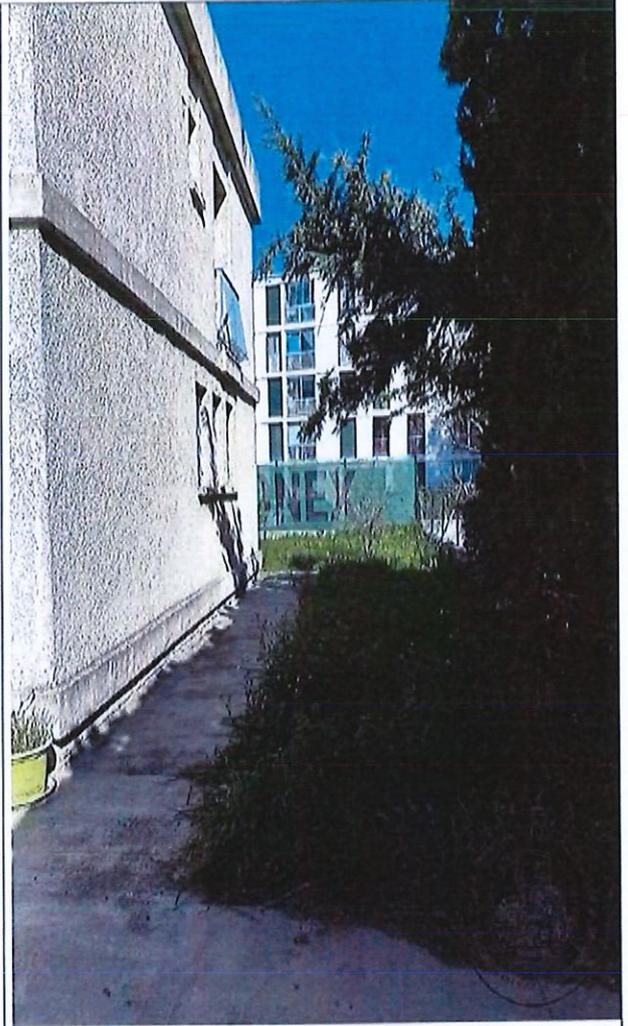
Sur l'arrière du portail, une allée bétonnée est présente, celle-ci est particulièrement faïencée, des espaces de stationnement sont à noter sur la droite.

Un petit coffre et des regards sont positionnés à droite du portail, ainsi qu'un poteau béton brisé.

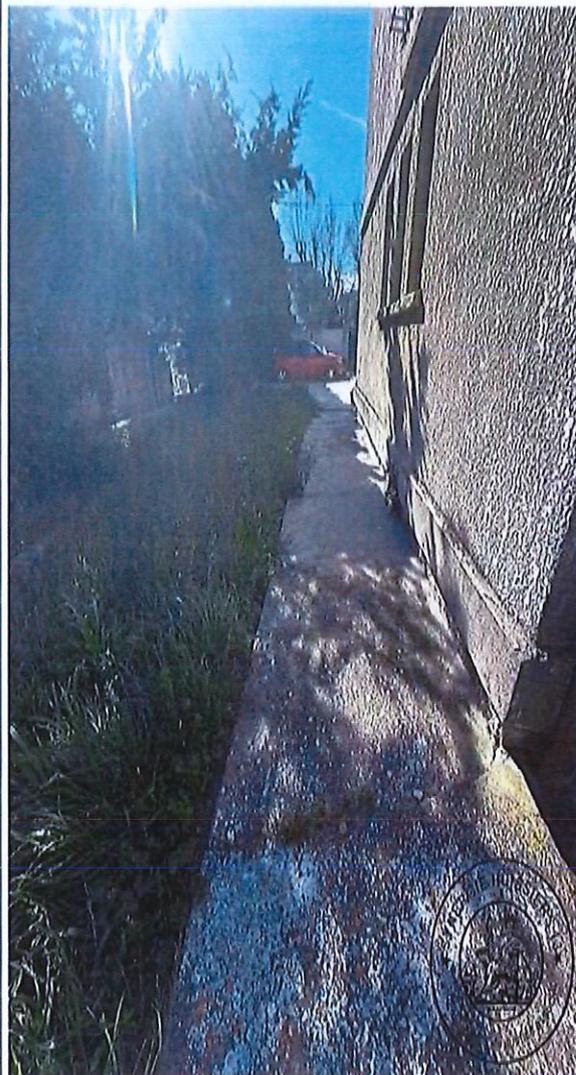
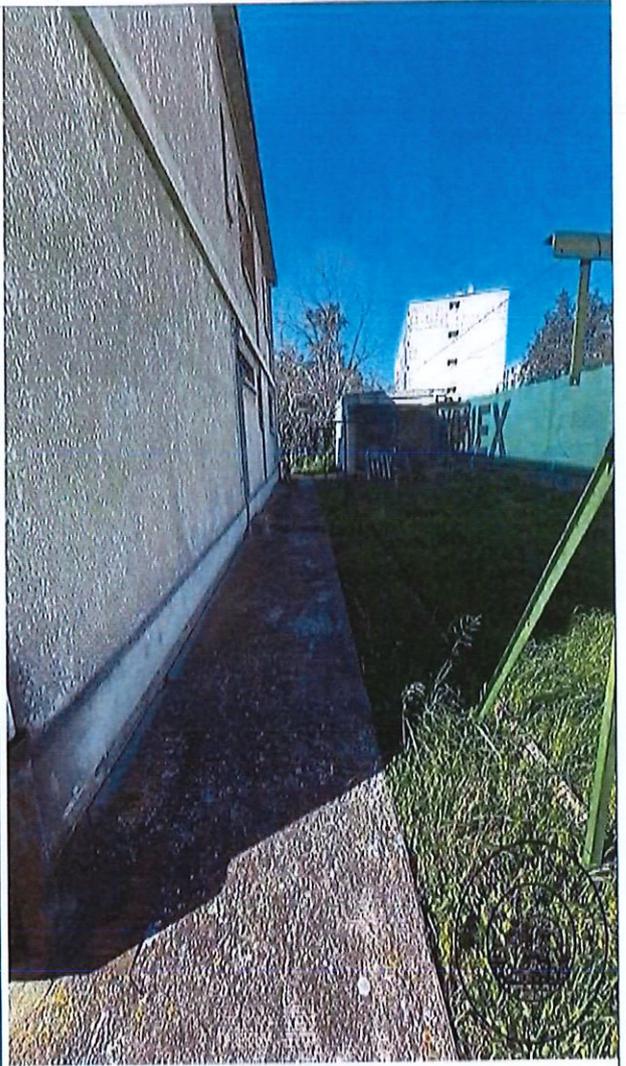
Le jardin entoure la maison. Nous notons qu'un trottoir maçonné est à noter sur tout le pourtour, celui-ci est ancien, fissuré.

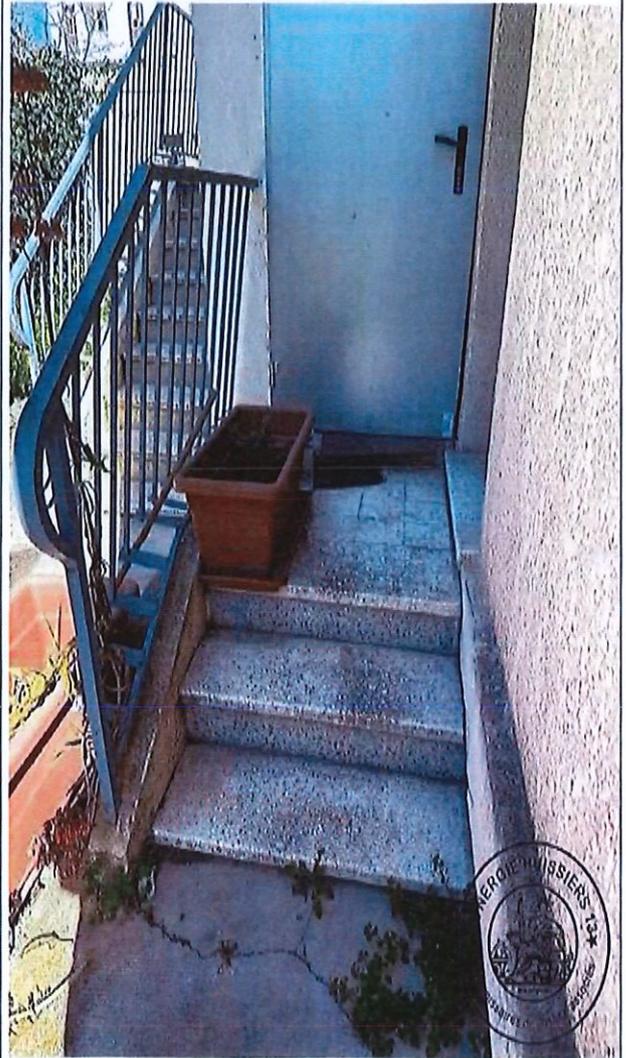
Concernant le rez-de-chaussée, trois marches recouvertes de carreaux grès avec des fissurations et des éclats permettent l'accès à la porte d'entrée.

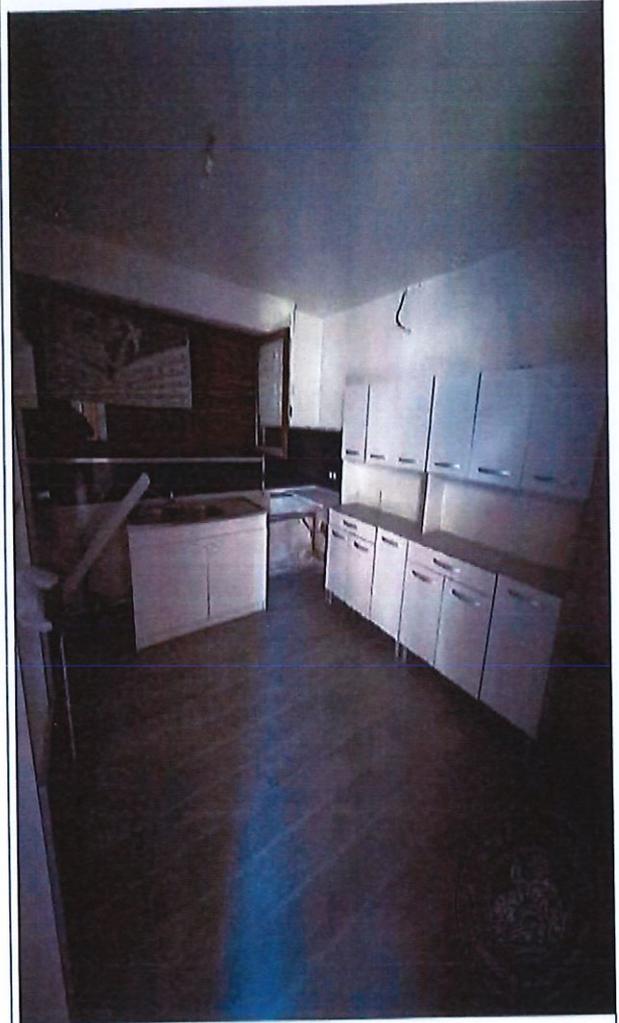
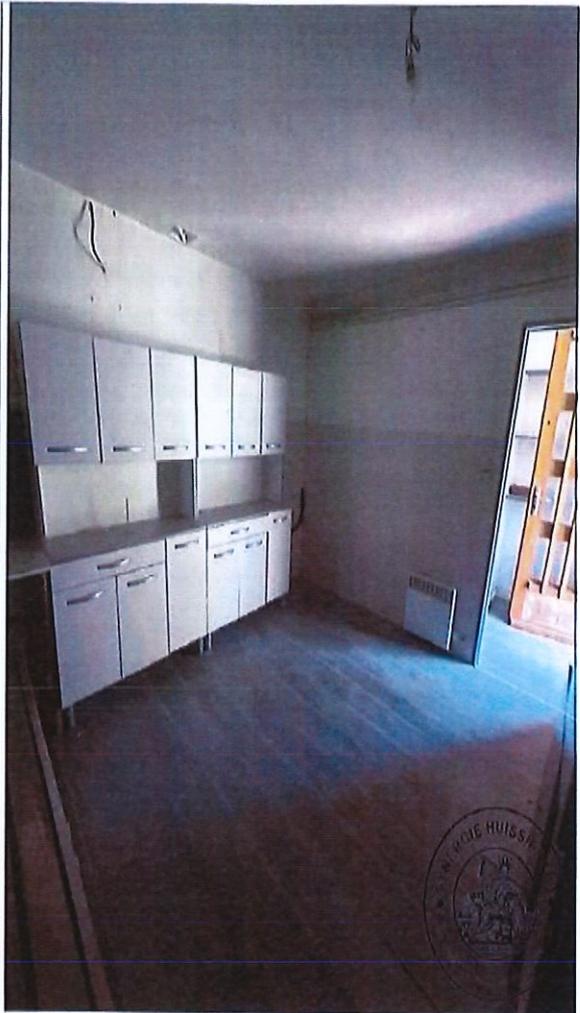
Le sol est recouvert de parquet flottant en mauvais état avec nombreuses traces d'humidité. Celui-ci est gondolé.

Les murs sont recouverts partiellement de faïence en état d'usage, puis peints jusqu'au plafond, lequel est peint et noirci, comme les murs. On note le passage de câbles électriques le long des murs et des tuyaux d'alimentation cuivre en eau.

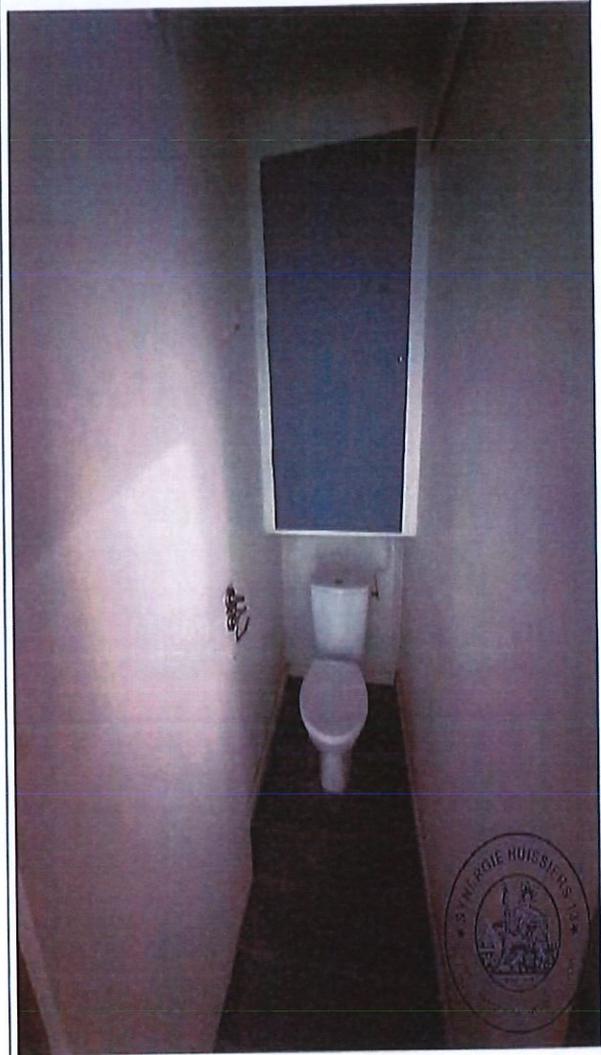
Le sol est recouvert de parquet flottant pour partie gondolo.

Les murs et plafond sont peints. On note la présence de craquelures sur les murs. Un coffre referme des étagères.

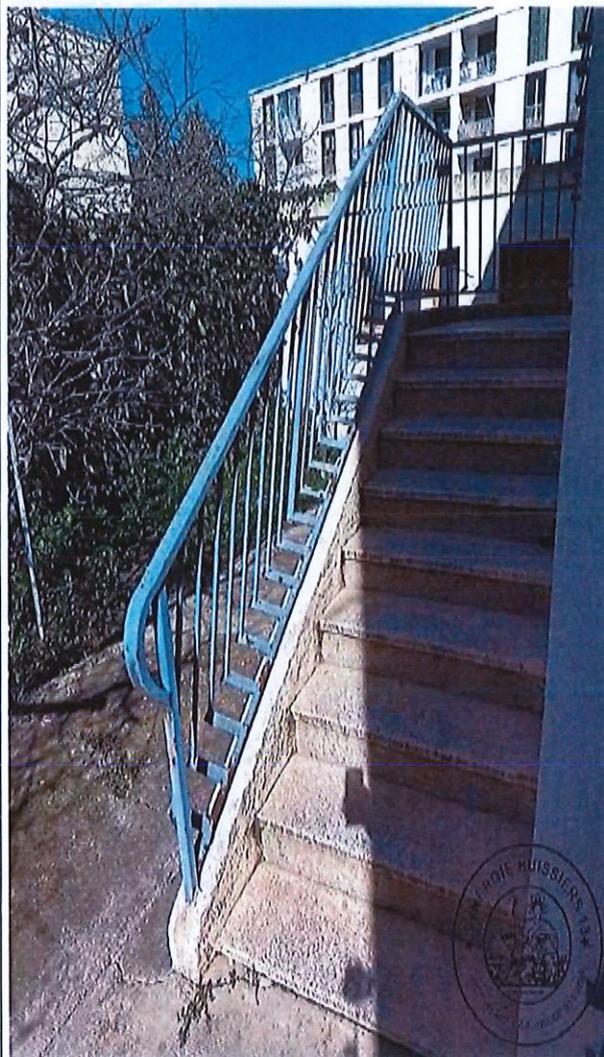
Une rampe métallique à la peinture écaillée sécurise le tout.

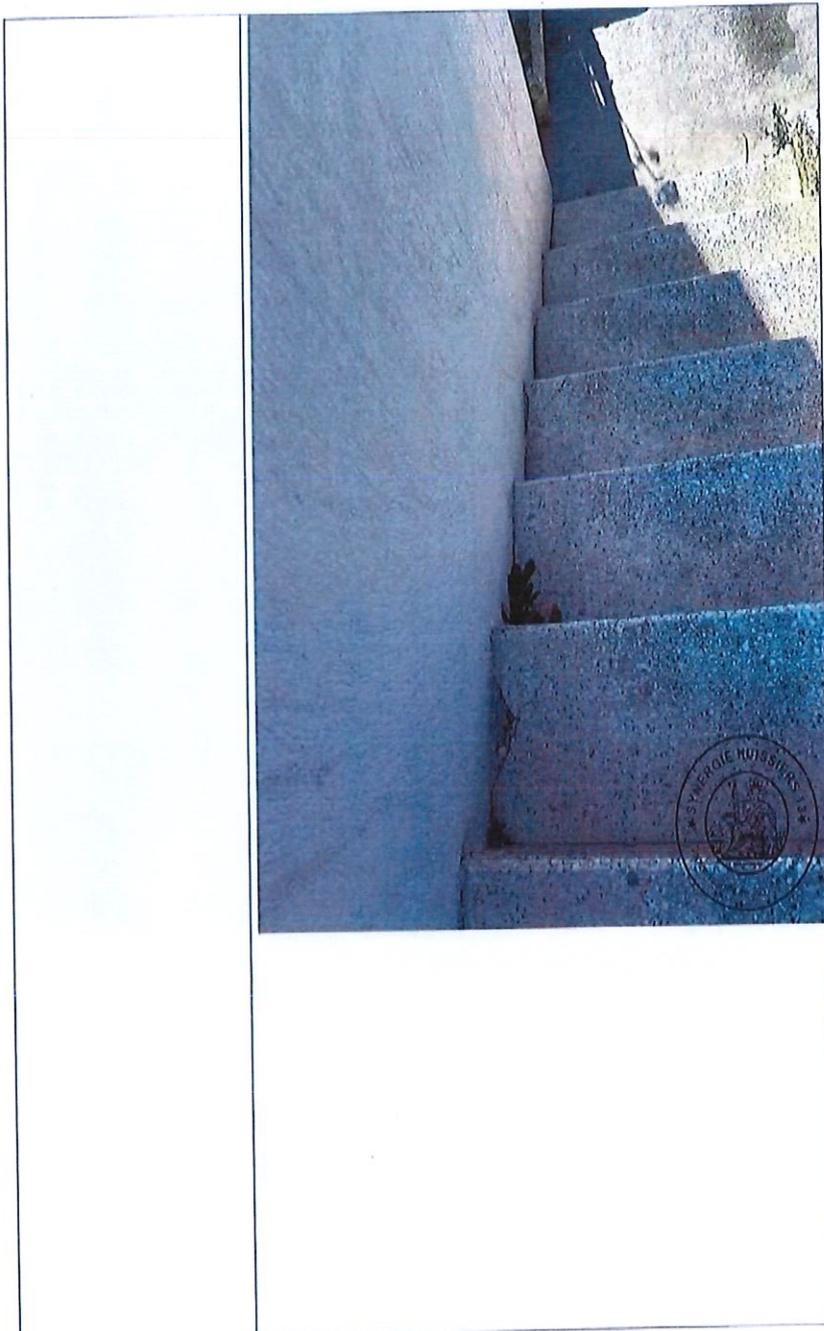
Des marches sont pour partie brisées.

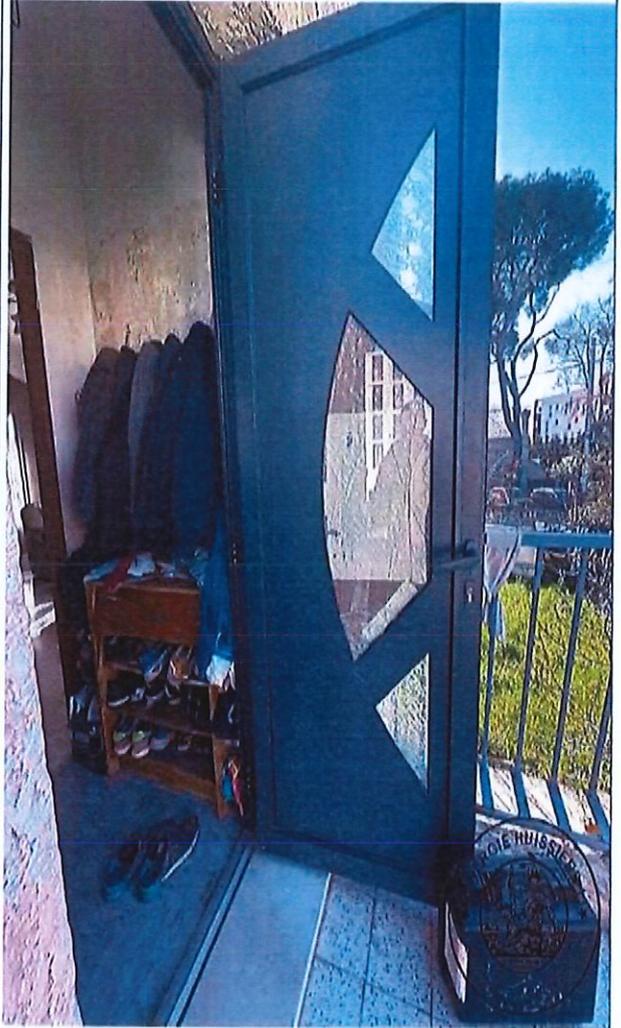
Un palier permet d'accéder à la porte de l'étage. Celle-ci est en aluminium et a une partie vitrée. Nous notons qu'une des vitres est brisée.

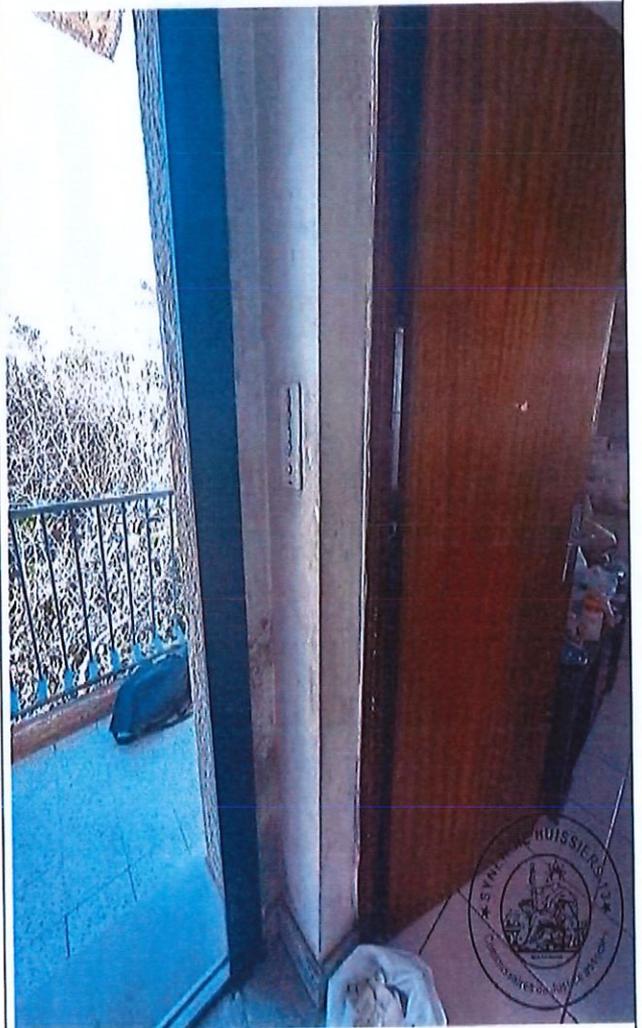
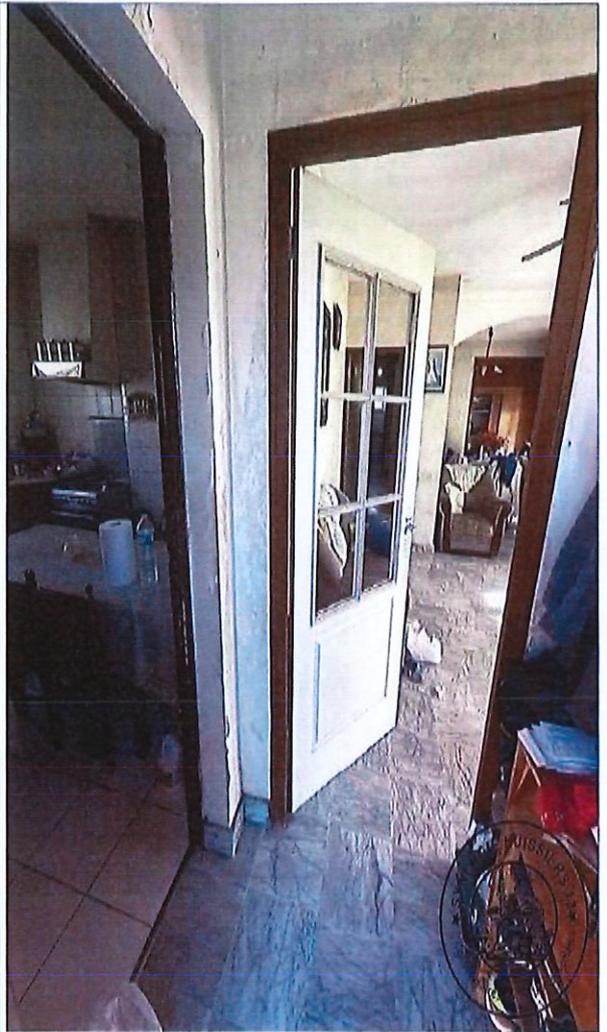
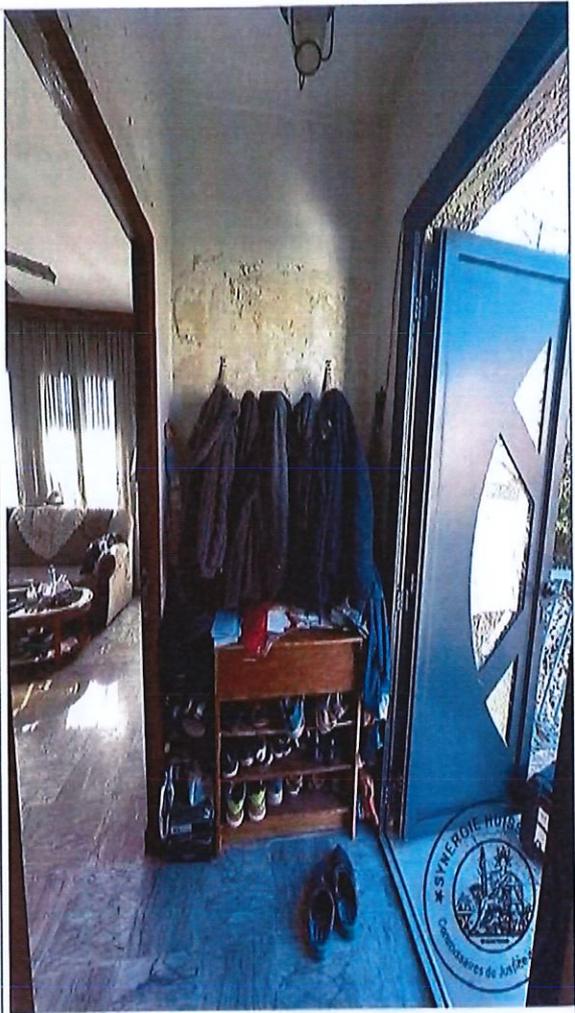
Les murs sont tapissés mais en mauvais état et décroûtés. On note la présence de traces de moisissures en entrant et sur la gauche de la porte.

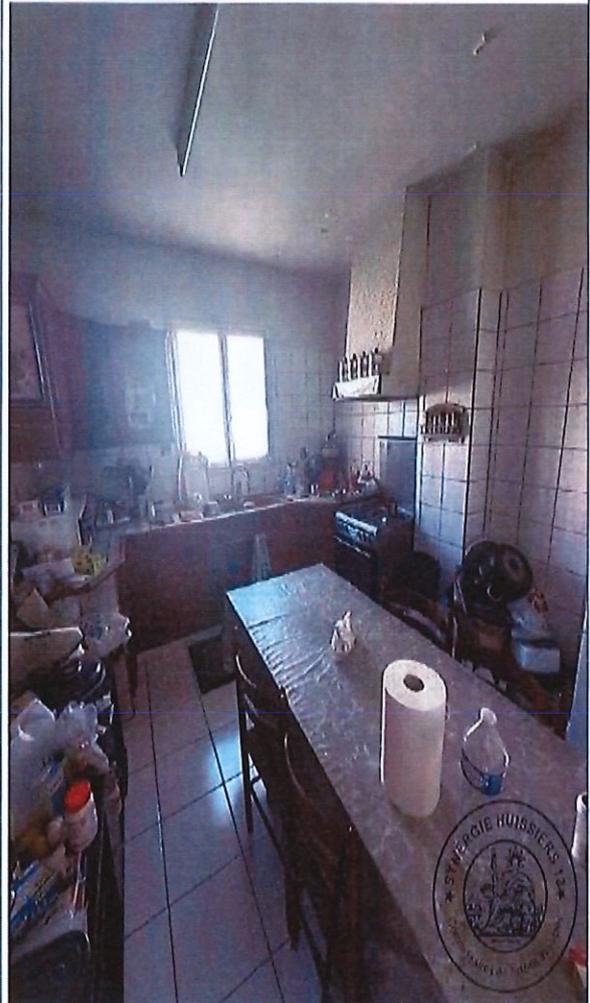
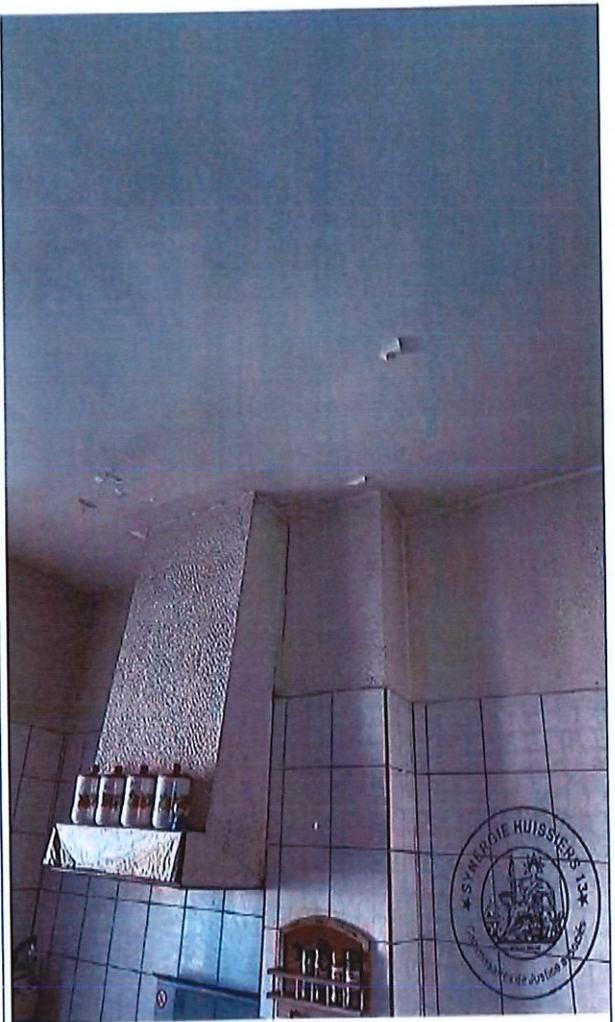
Les murs sont recouverts de faïence en état d'usage. Le reste des murs est crépi. On note la présence d'une fissuration à proximité de la cheminée de la hotte.

Le plafond est peint en mauvais état. Il est décoloré.

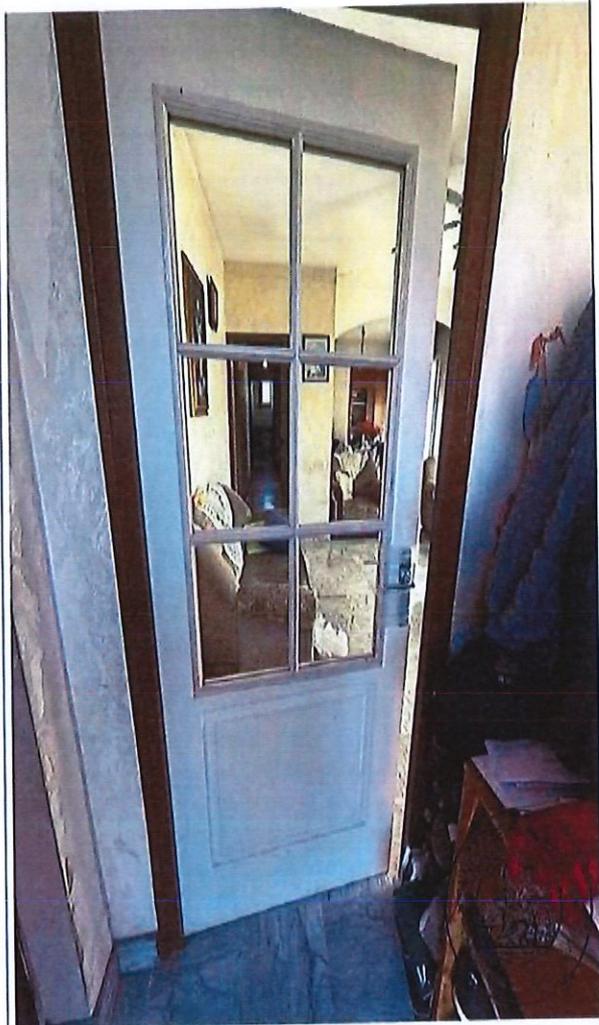
Une porte ajourée referme la pièce à vivre. Nous notons que la poignée est grossièrement scotchée. Les parties vitrées sont absentes.

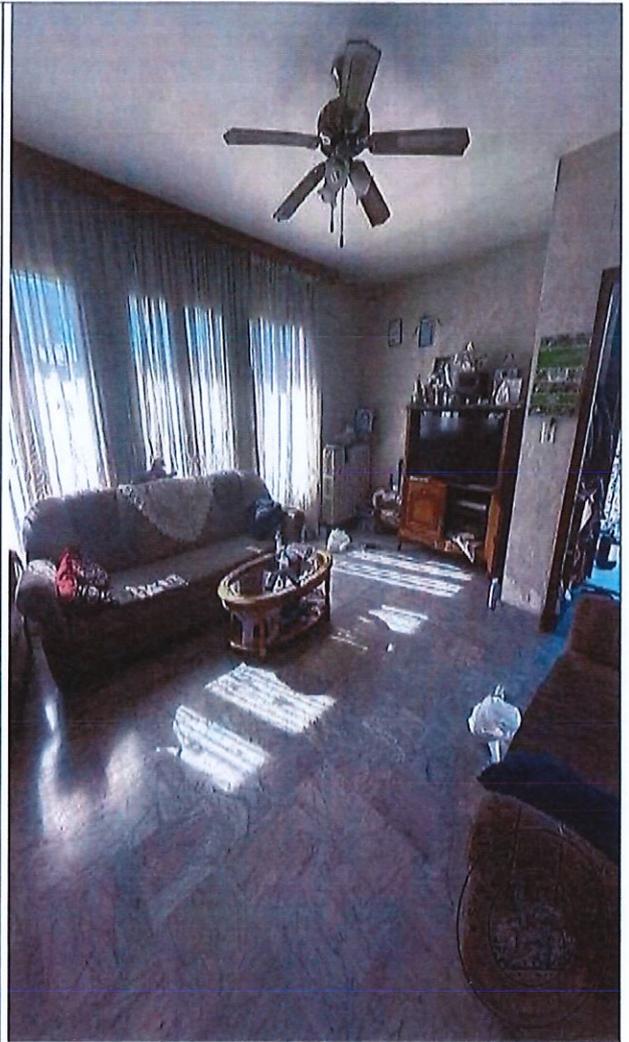
Nous notons que les murs sont tapissés en mauvais état. De nombreux lés sont arrachés.

Le plafond est peint en état d'usage. On note la présence de diverses reprises en plafond.

Nous notons que les prises électriques sont pour certains décollées des murs.

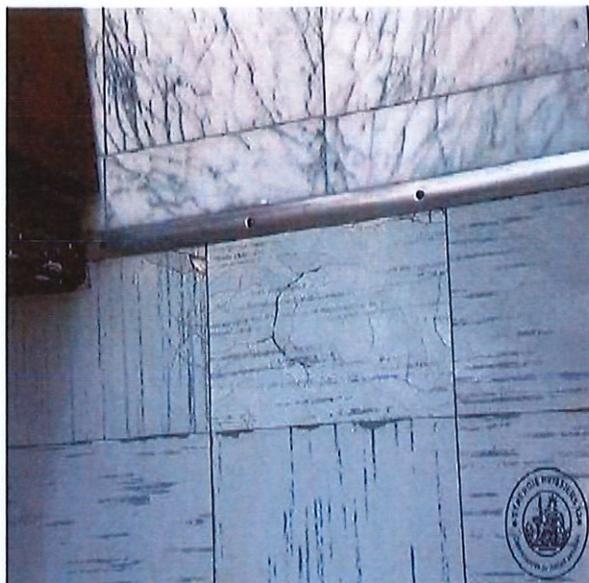
Le sol est recouvert de carreaux linoléum en état d'usage. Des carreaux sont brisés au-devant de l'accès par la salle à manger.

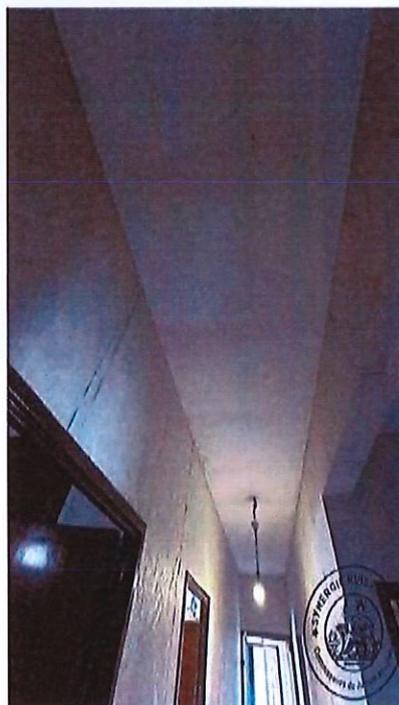
Les murs sont recouverts de tapisserie ancienne en mauvais état. Les jonctions entre les lés sont décollées. Des morceaux de lés sont arrachés.

Le plafond est peint et comporte de nombreuses traces avec moisissures.

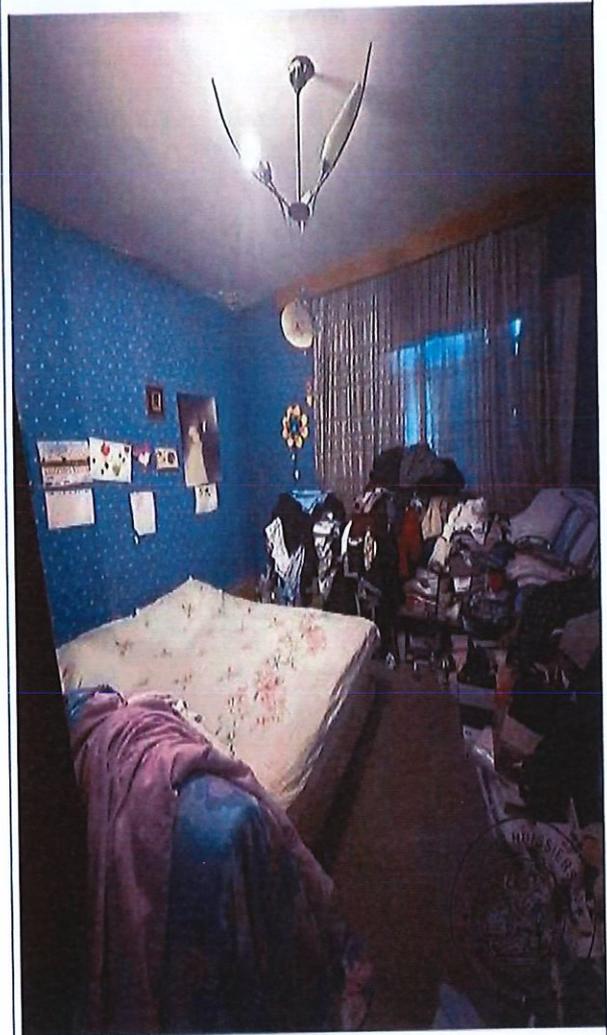
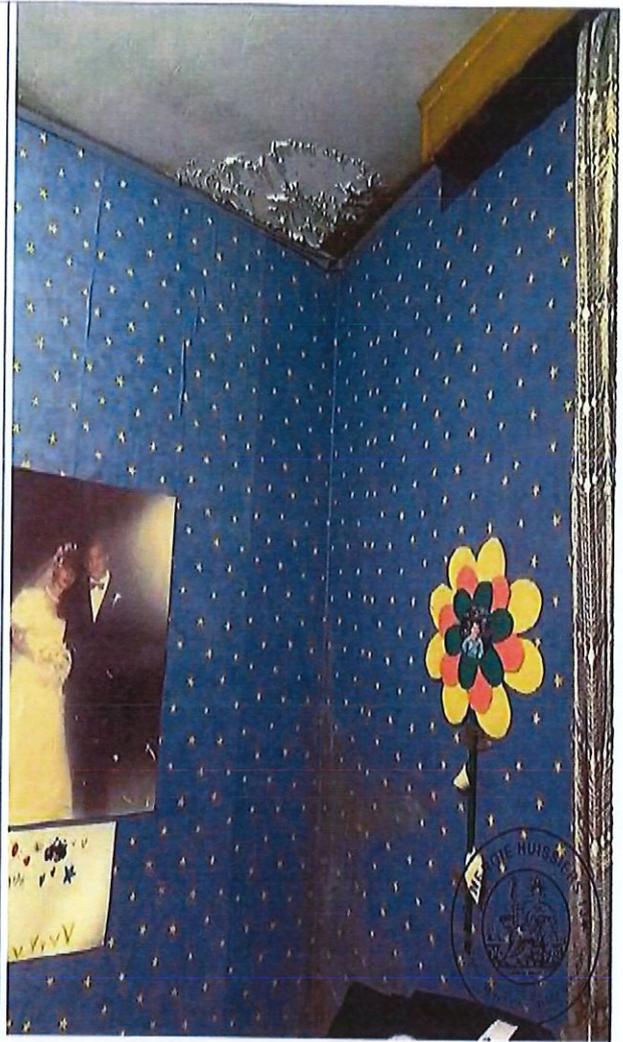
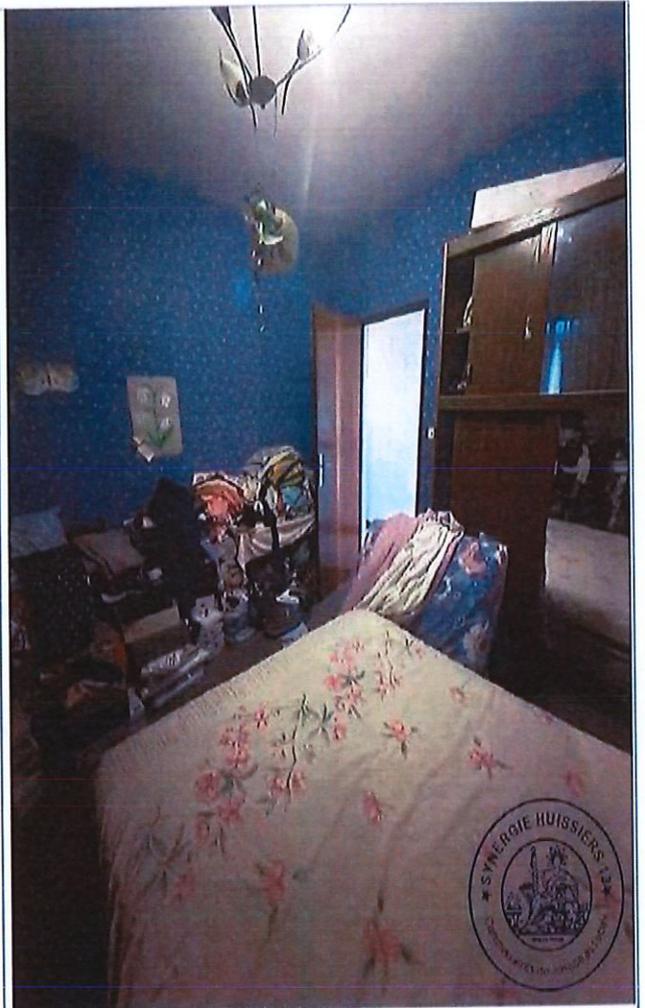
Les murs sont tapissés en mauvais état.

Le plafond est peint. On note la présence d'aureôles côté Nord de la pièce et en plafond ainsi que sur les murs en dessous.

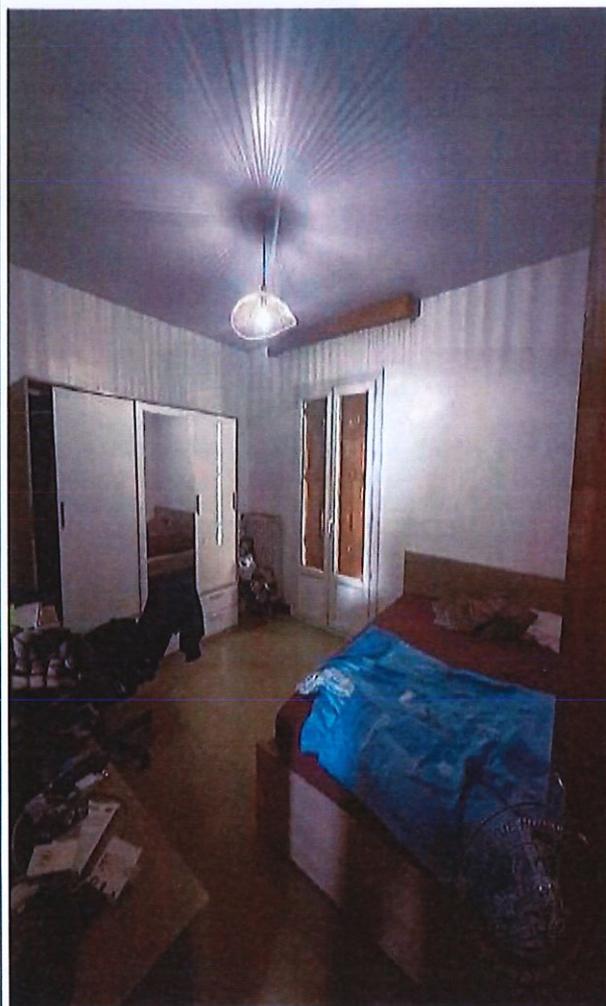
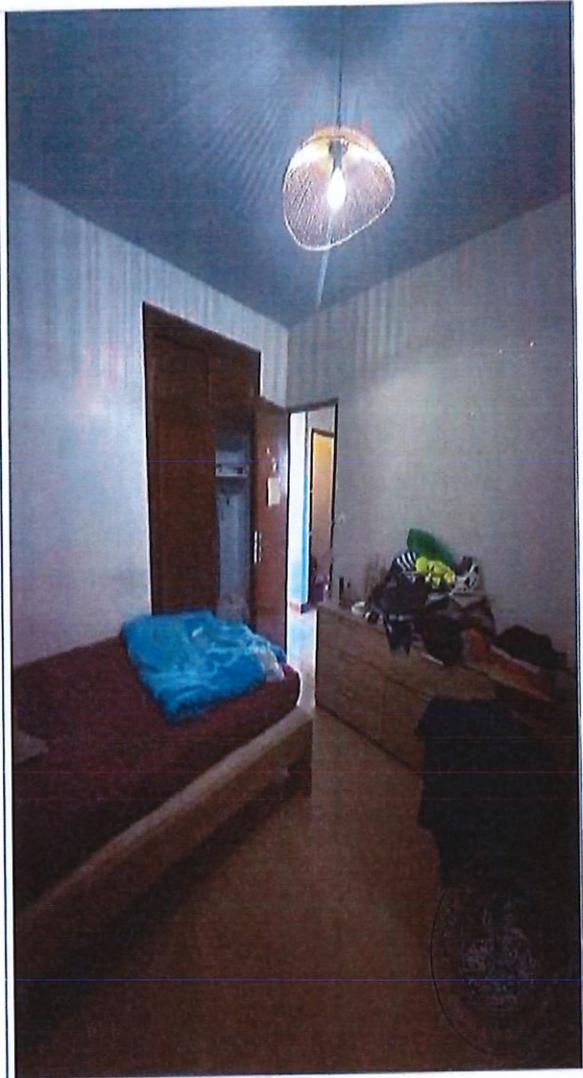
Le plafond est peint. On note la présence d'écroûtements.

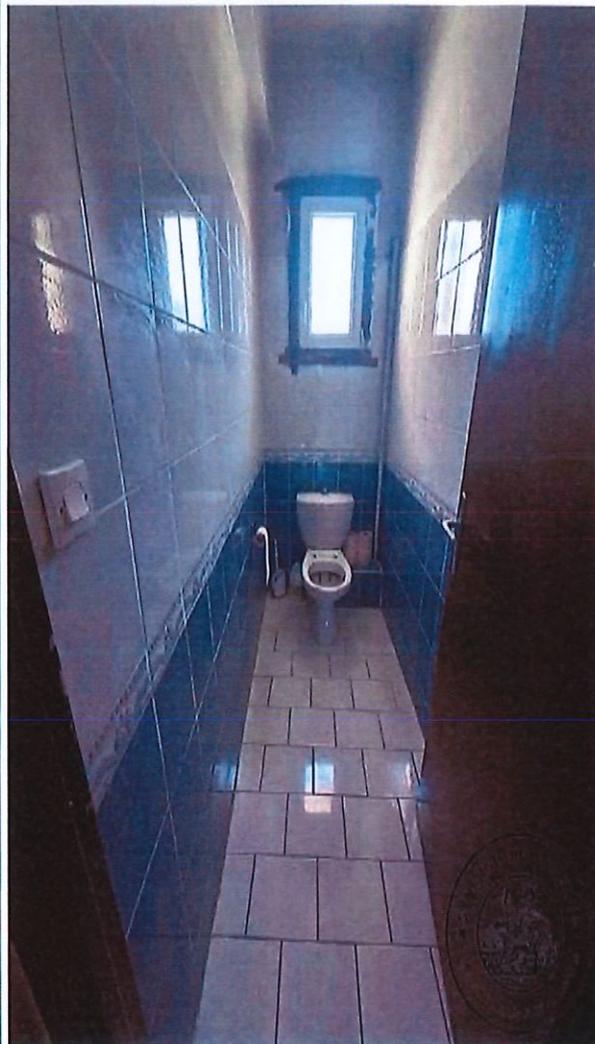
Un fenestron éclaire la pièce. Celui-ci est grossièrement scotché sur le pourtour.

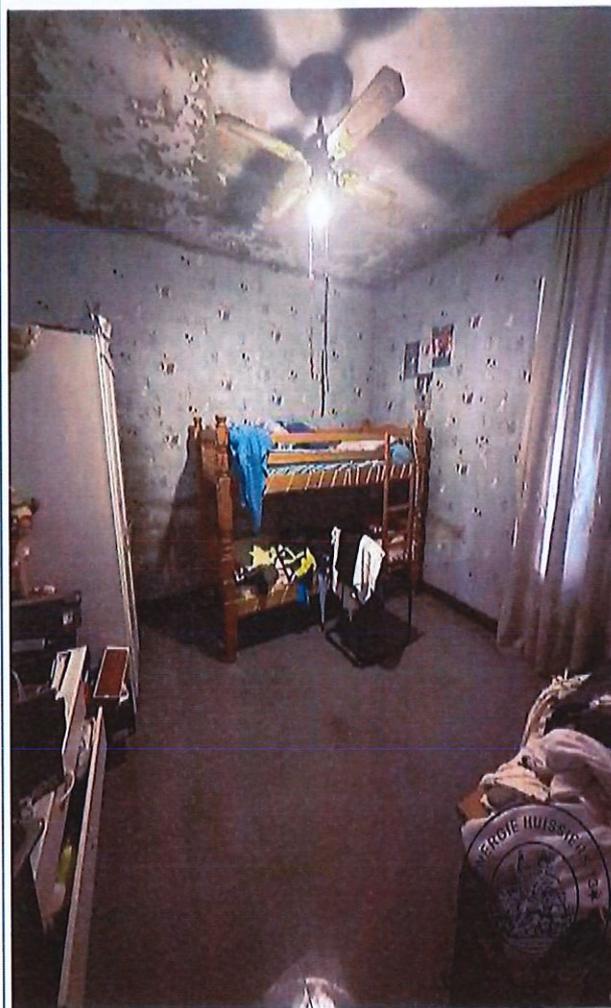
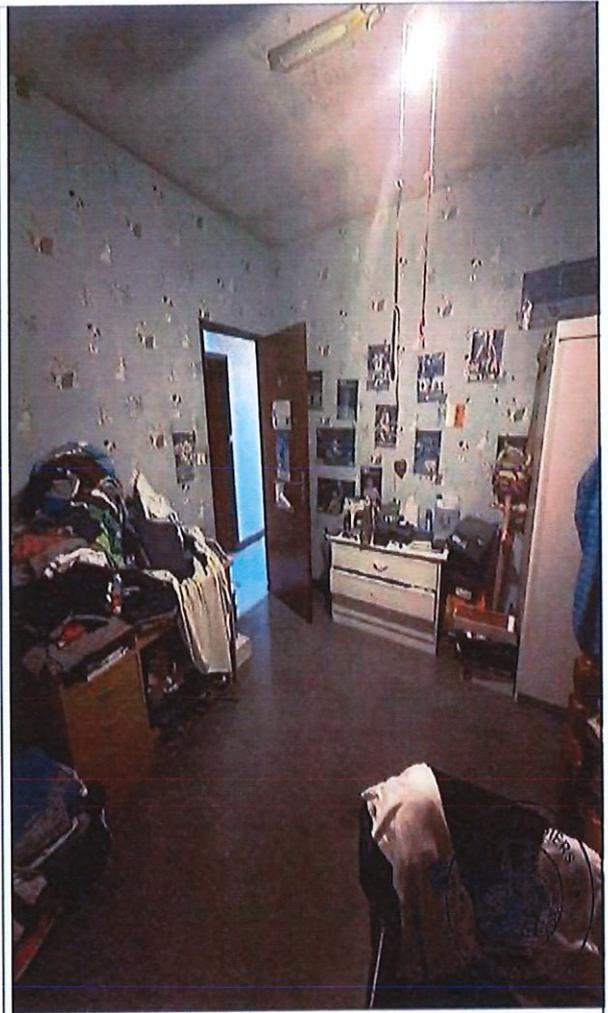
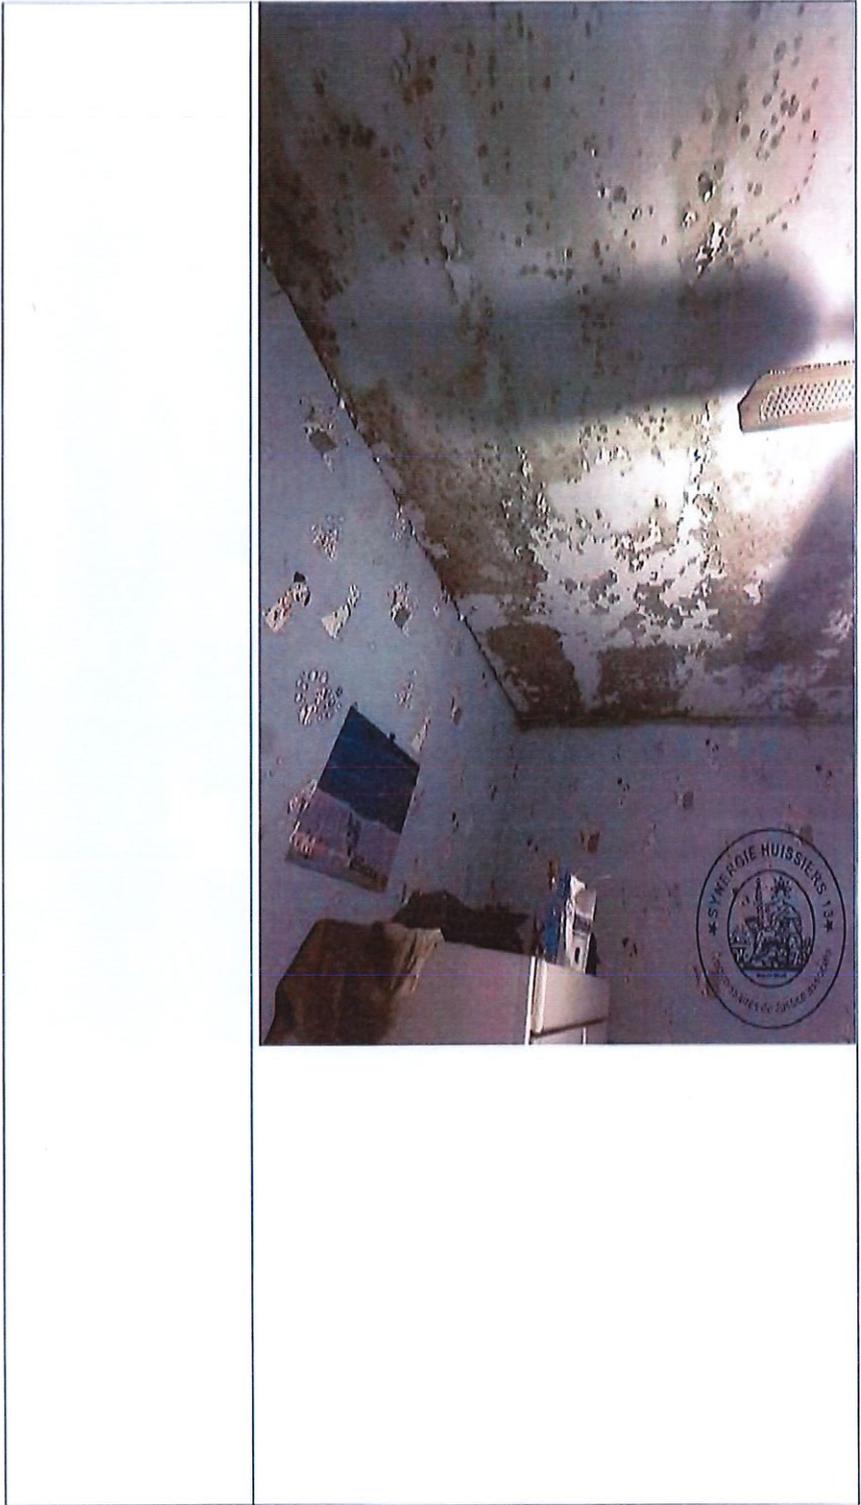
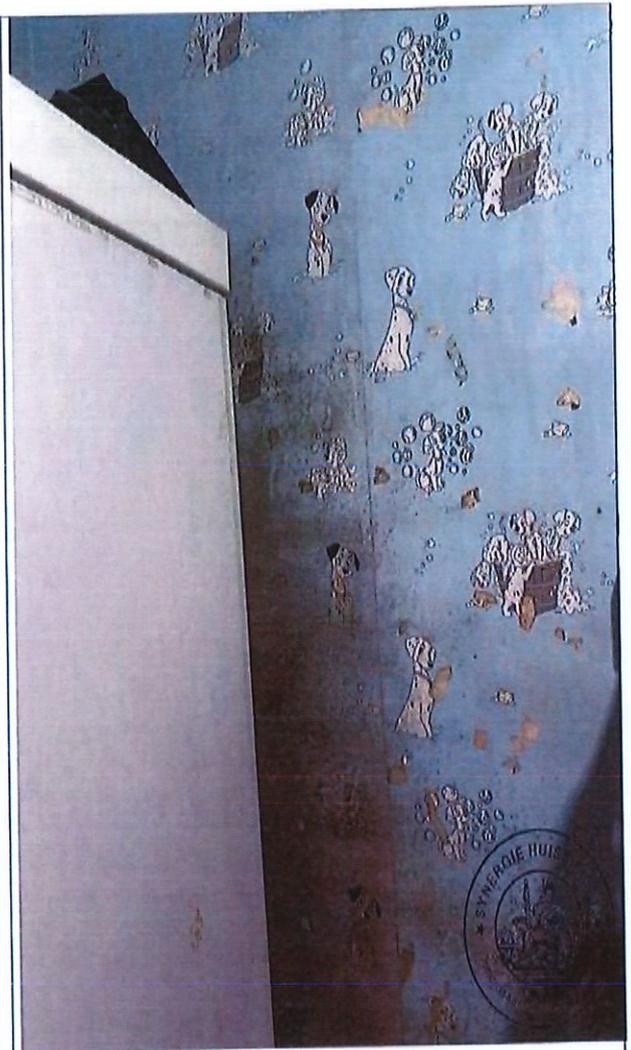
Les murs sont tapissés en mauvais état.

Le plafond est peint en très mauvais état avec de très nombreuses marques de moisissures.

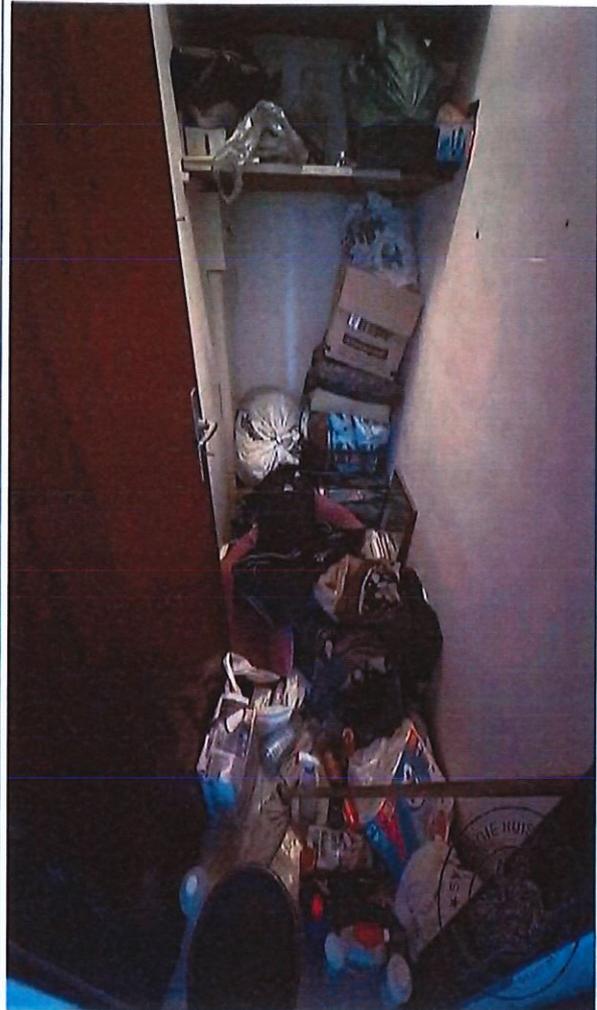
Les murs sont peints ainsi que le plafond. Le tout est en mauvais état avec des traces de reprises.

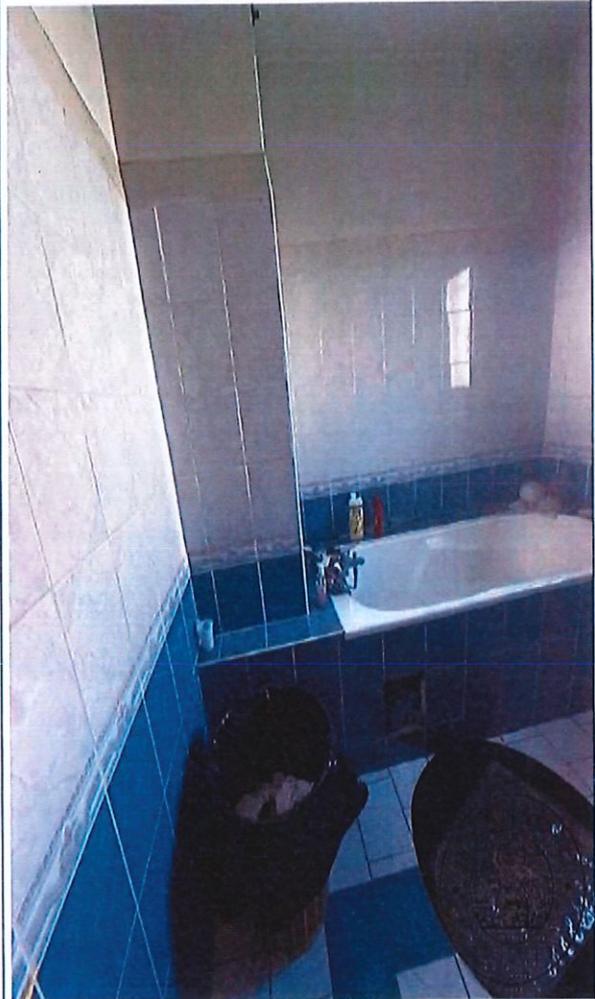
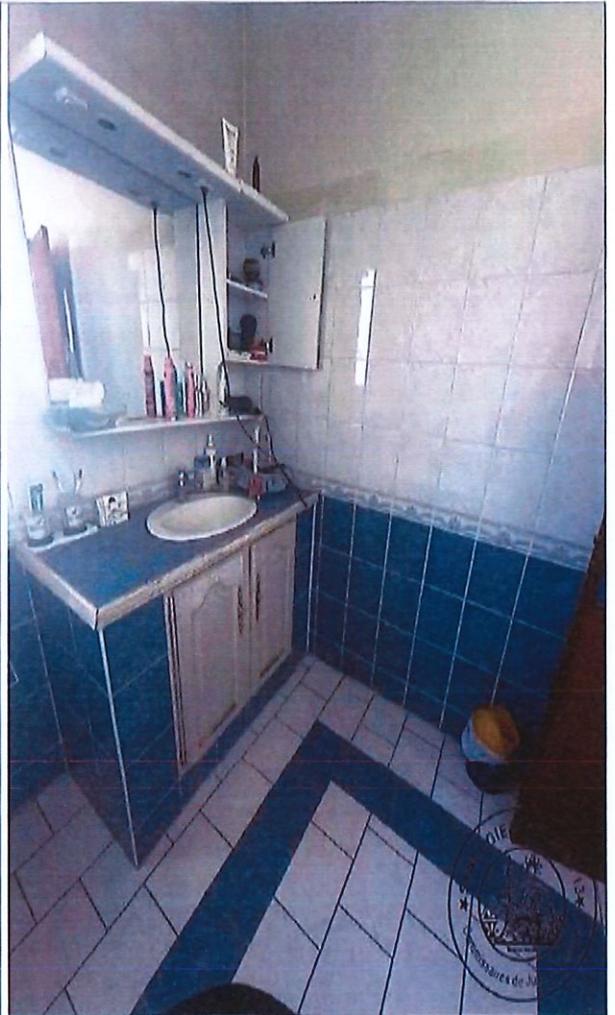
On note que les joints au-dessus de la baignoire sont en mauvais état. Le tablier de la baignoire est carrelé. On note l'absence du carreau permettant l'accès aux tuyauteries.

Les murs et plafond sont peints, grisés, en état d'usage avancé.
