PROCES VERBAL DESCRIPTIF

L'AN DEUX MILLE VINGT DEUX ET LE ONZE MARS

Nous être transporté ce jour, à 10 heures 00, 9 Rue Saint Dominique à MARSEILLE 13001 où étant au deuxième étage, en présence de :

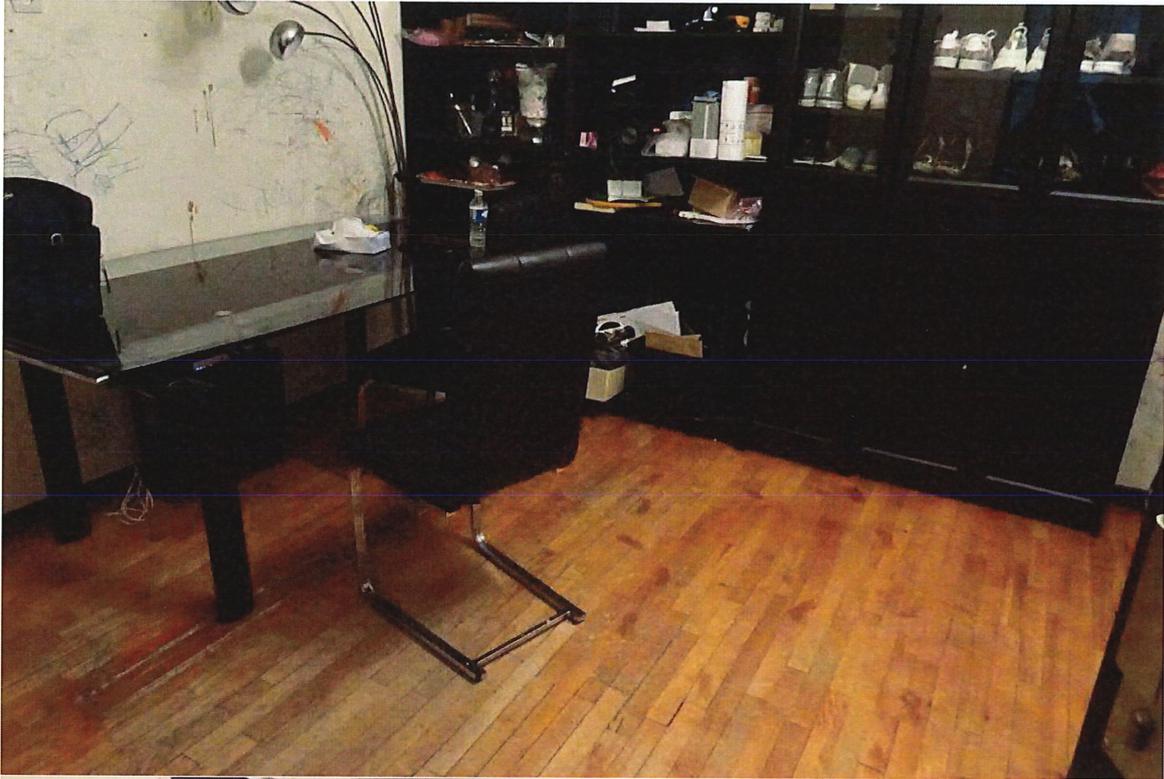
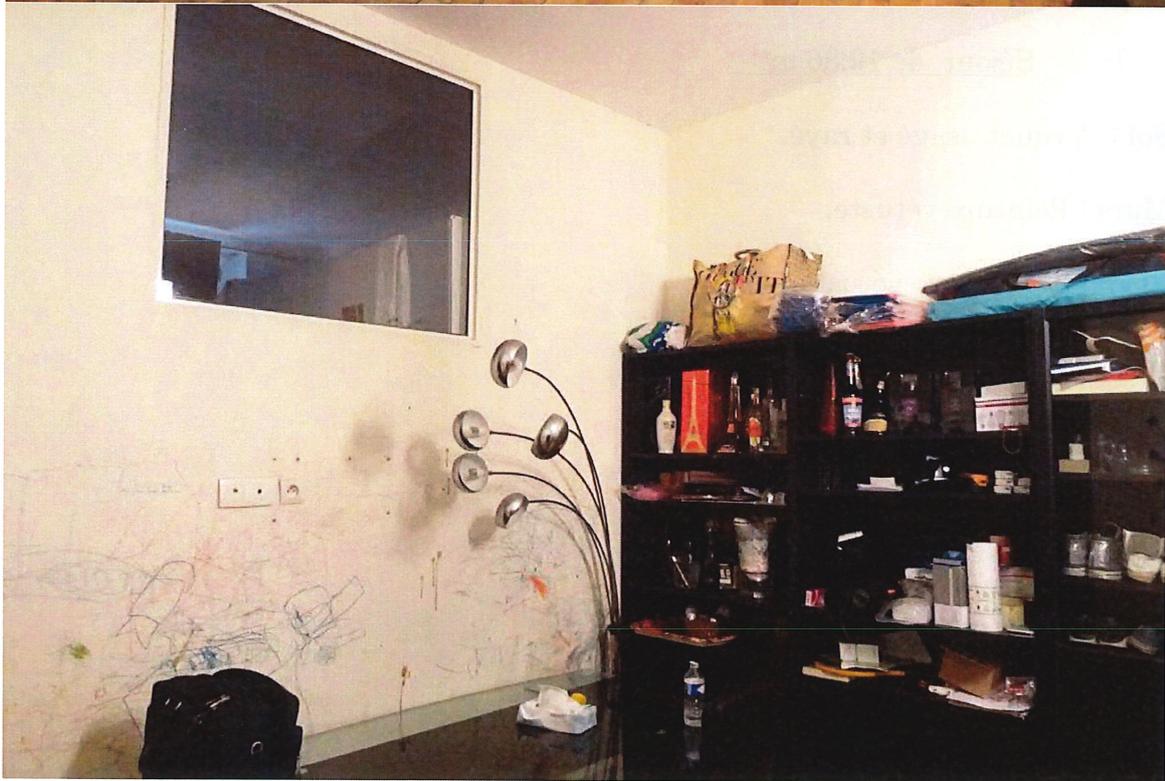
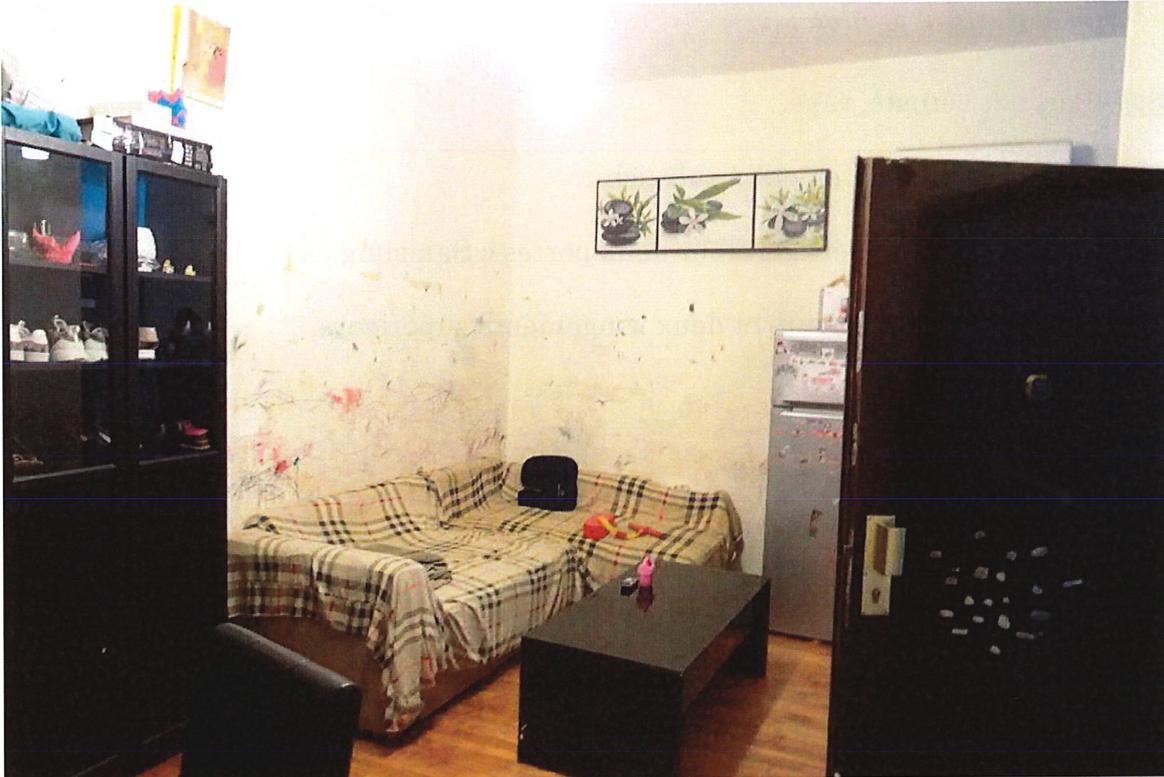
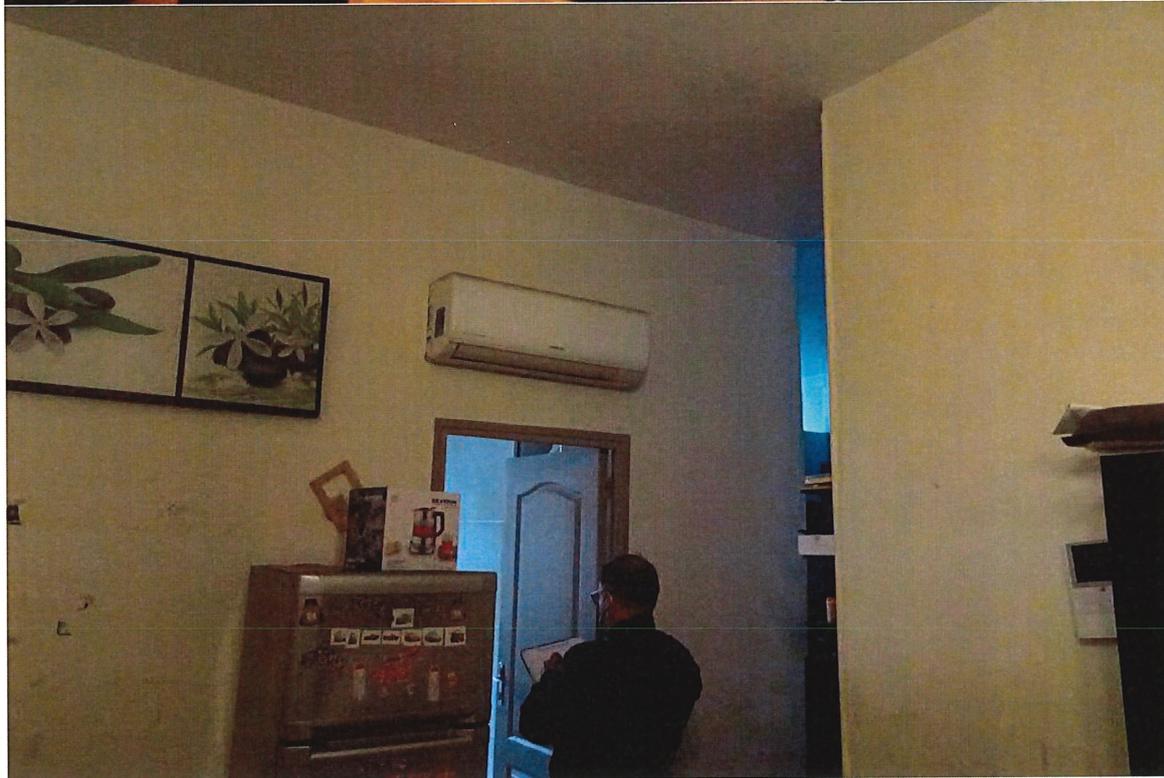
I- Séjour de 19.86 m²:

Sol : Parquet usagé et rayé.

Murs : Peinture vétuste.

Plafond : Peinture vétuste.

Une climatisation réversible.

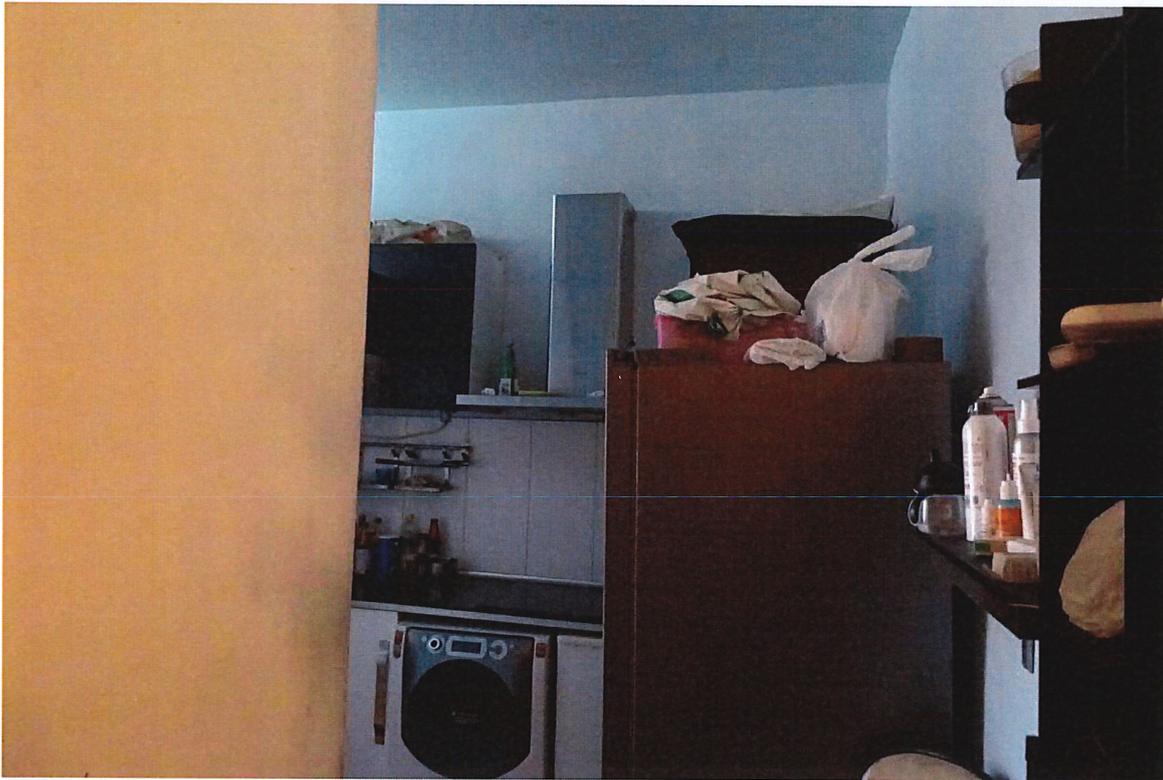
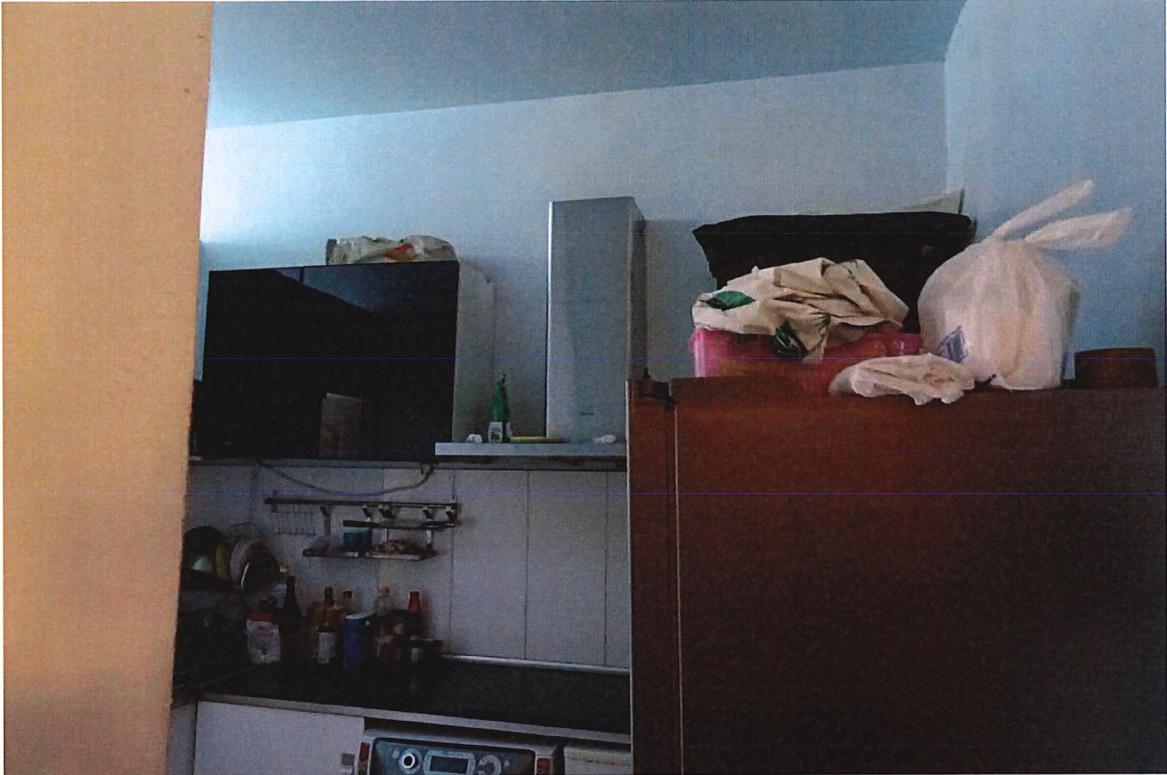
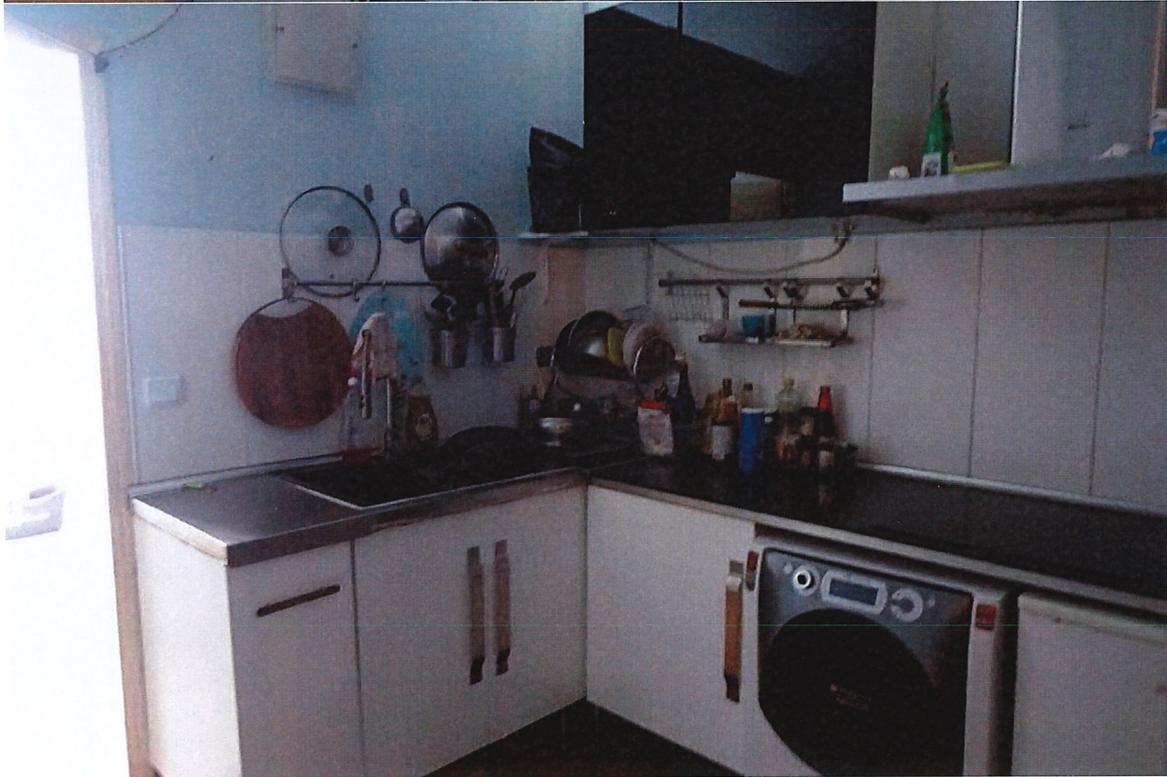
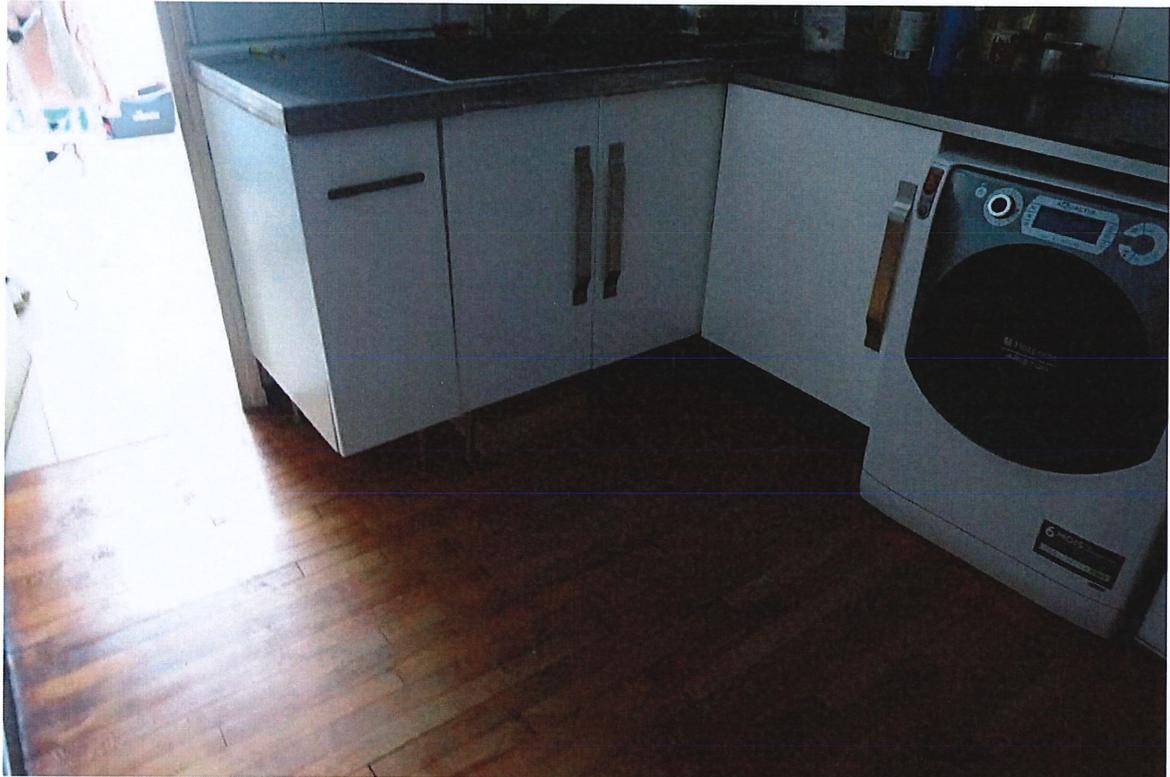
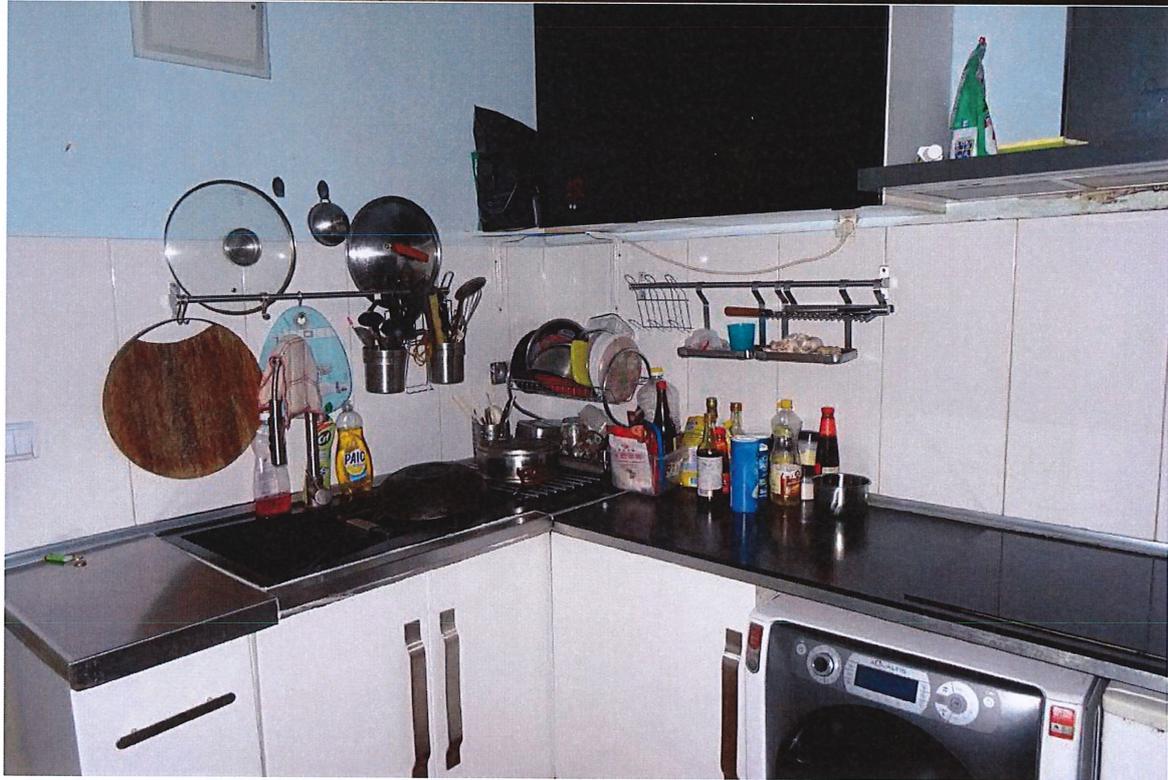
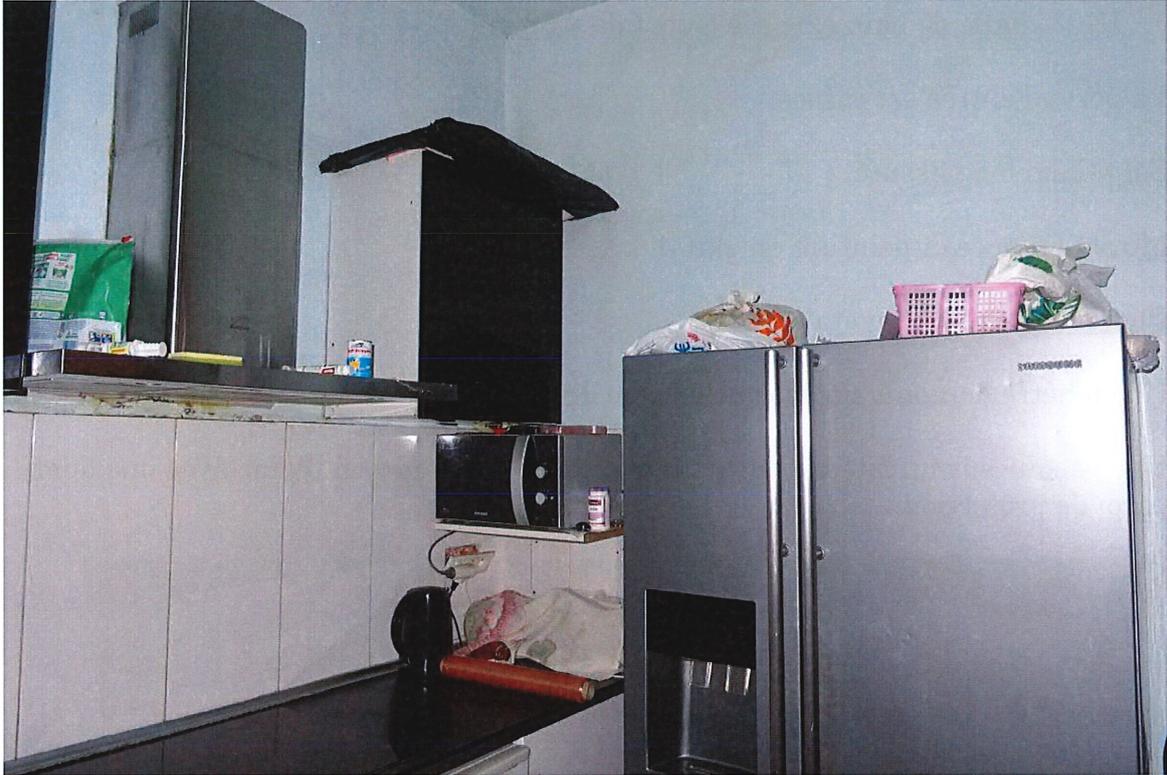
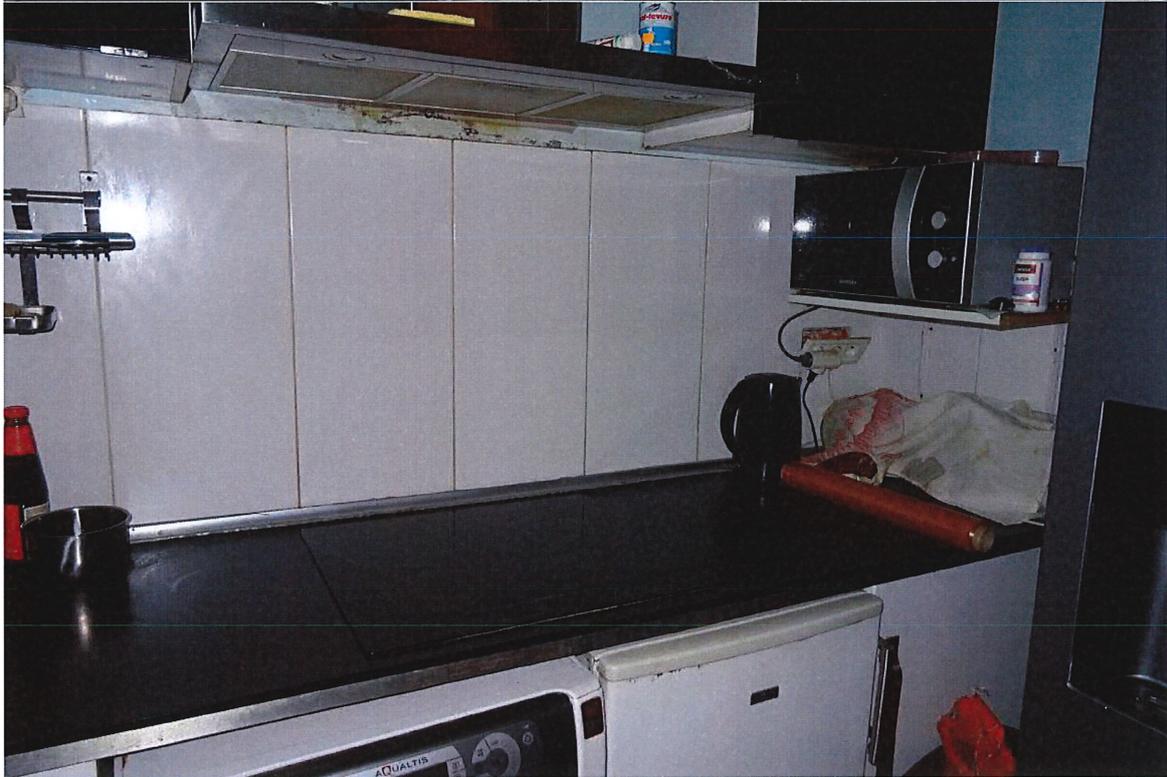
II- Cuisine de 7.28 m² :

Sol : Parquet vétuste, rayé.

Murs et plafond : revêtement à rafraichir.

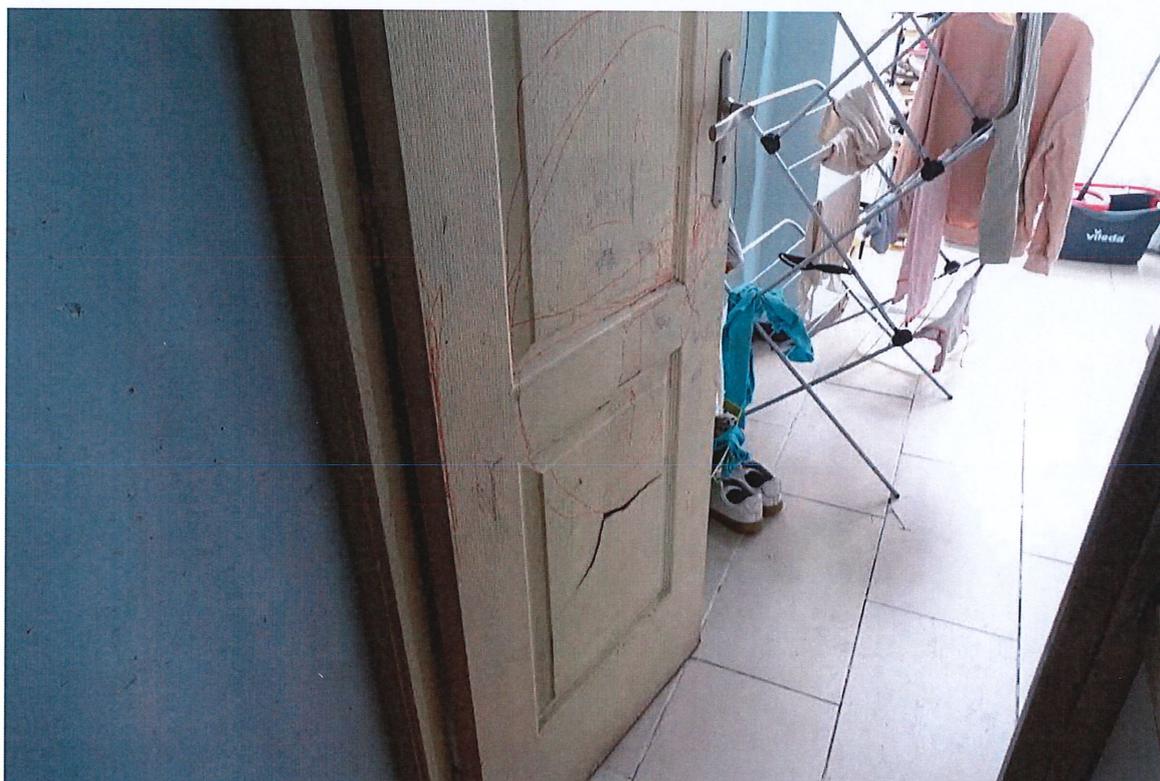
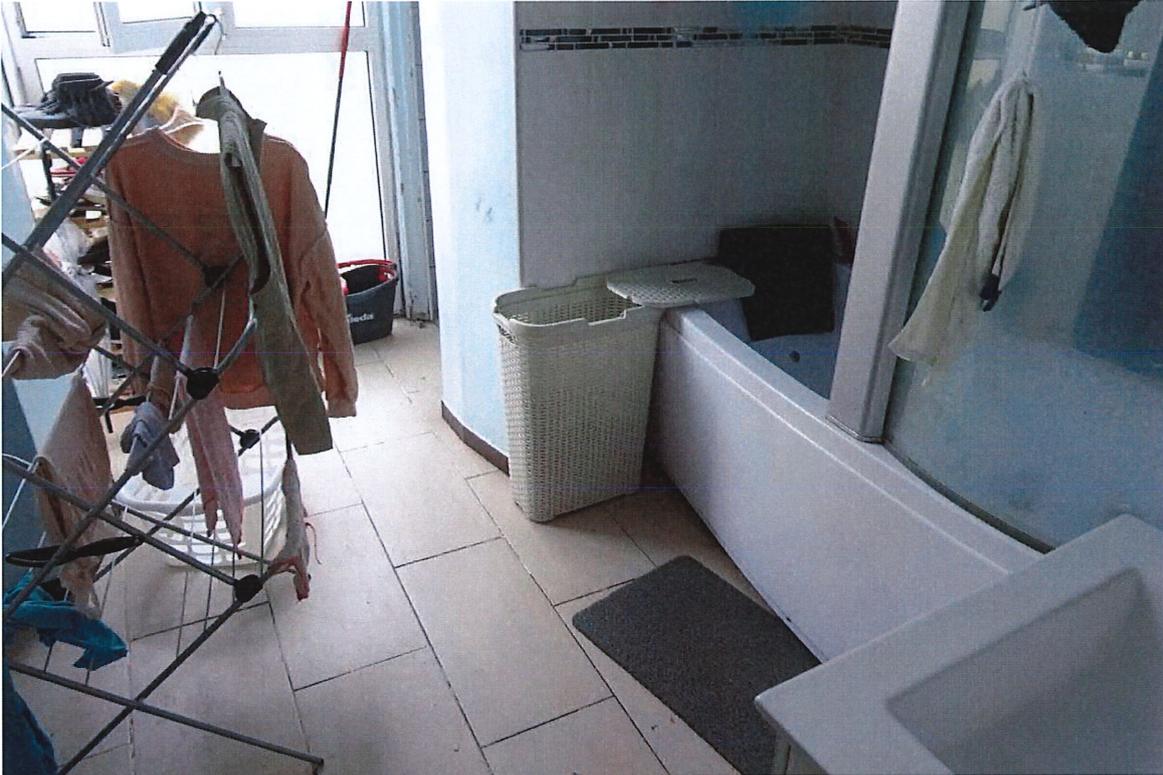
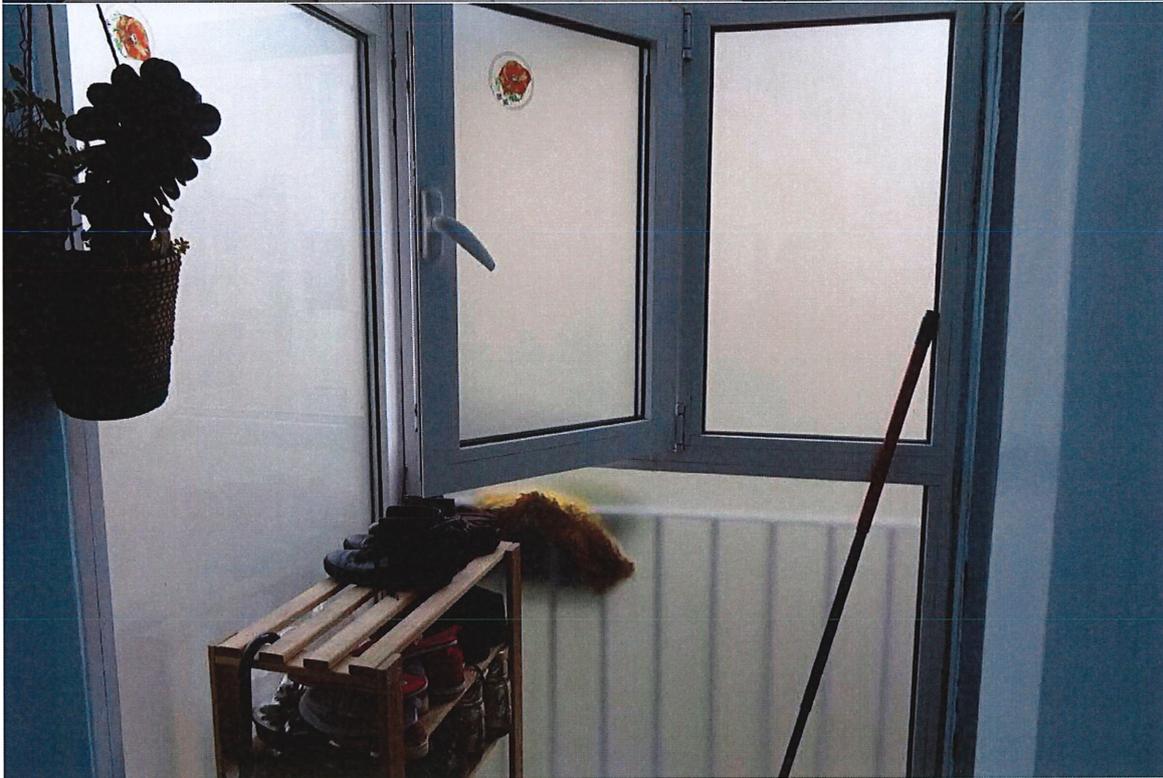
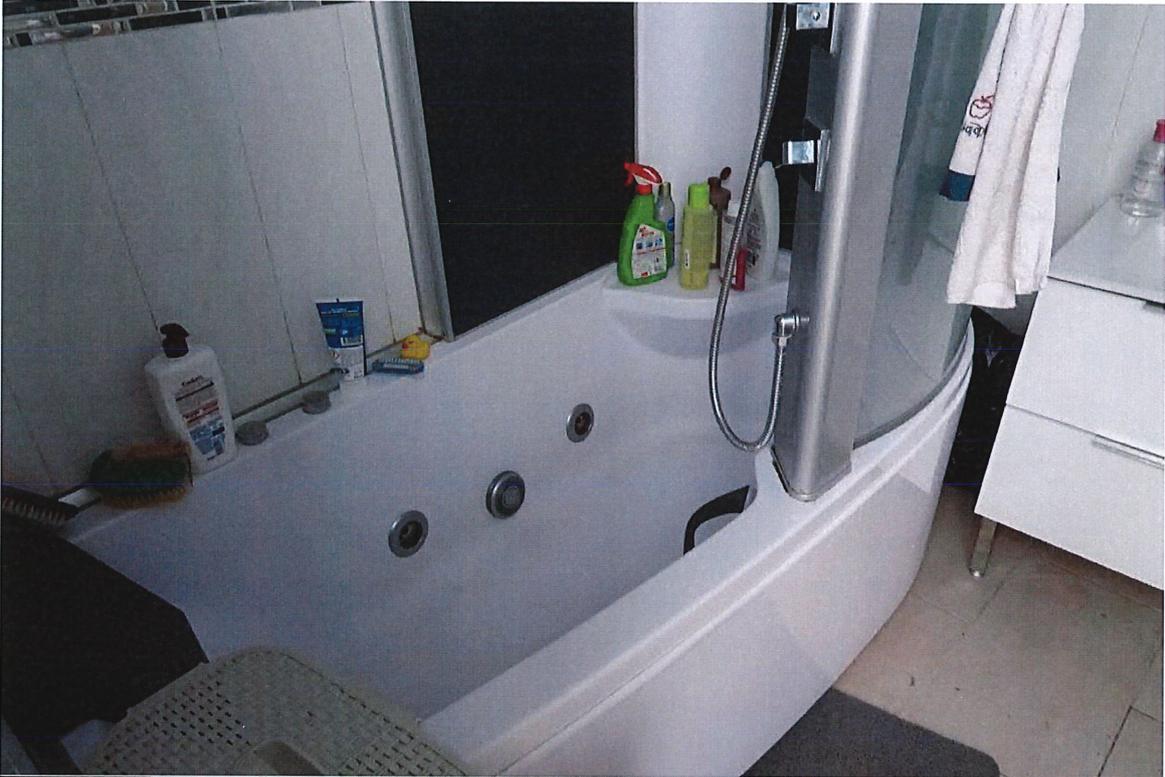
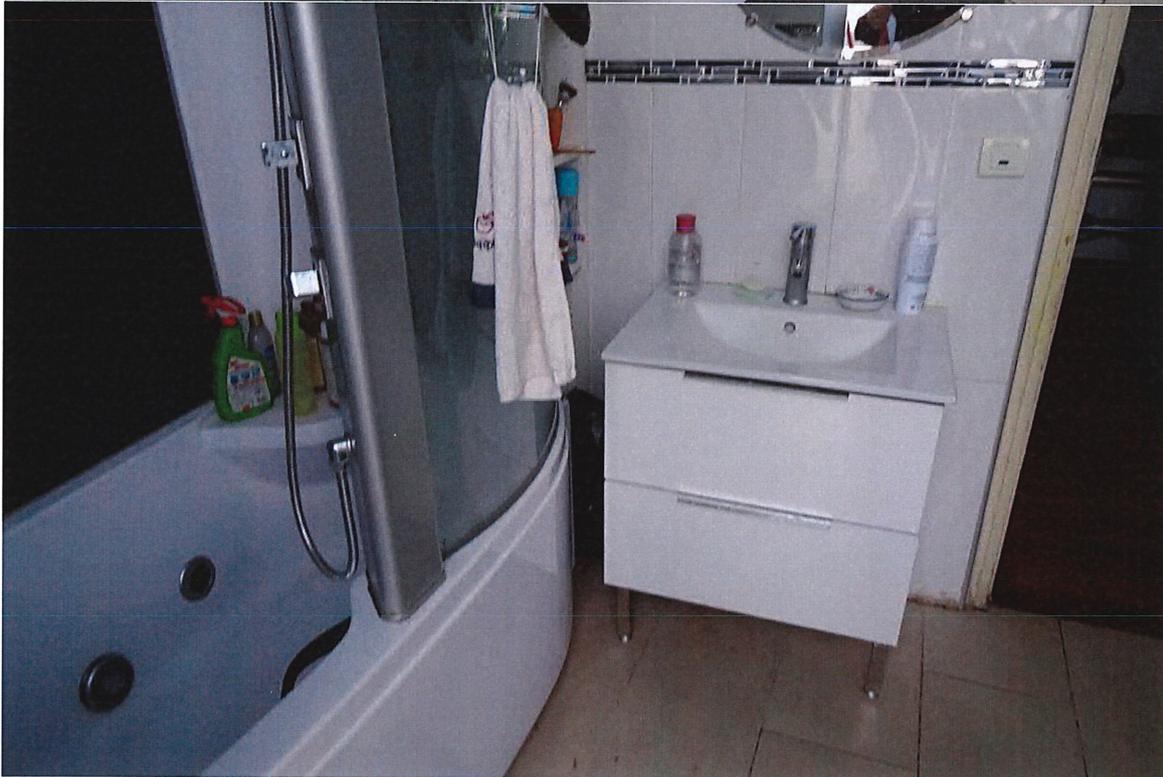
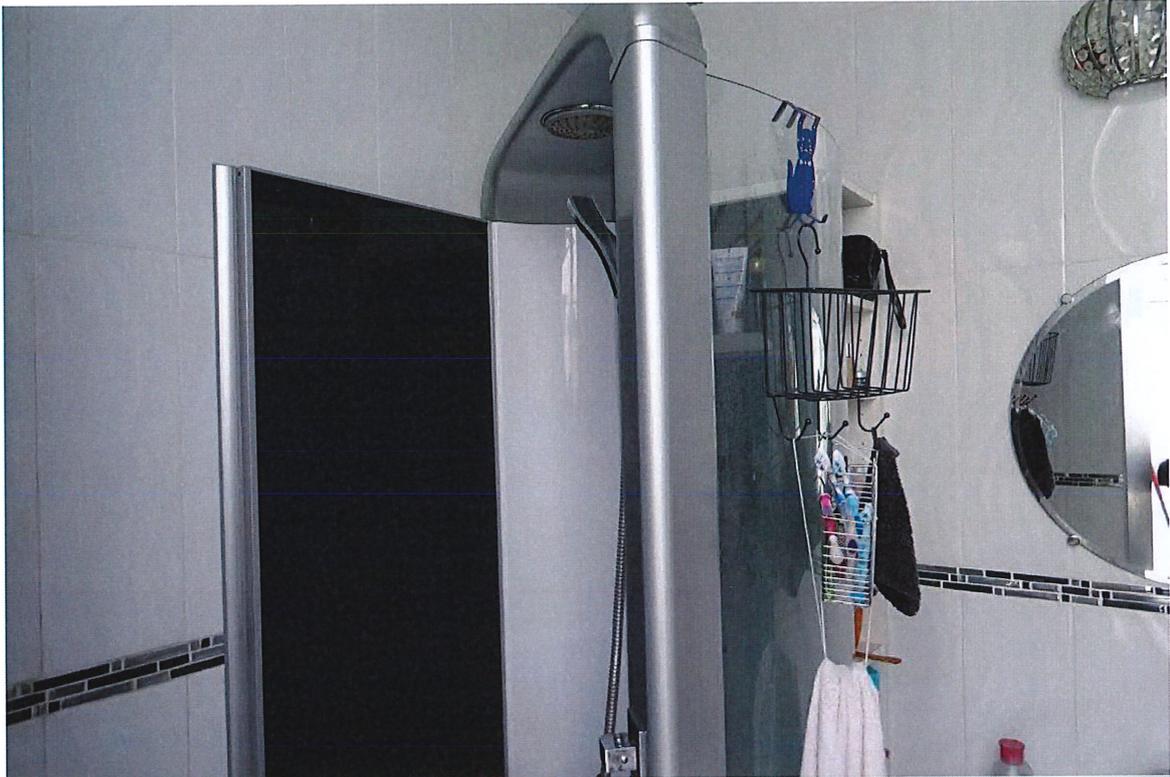
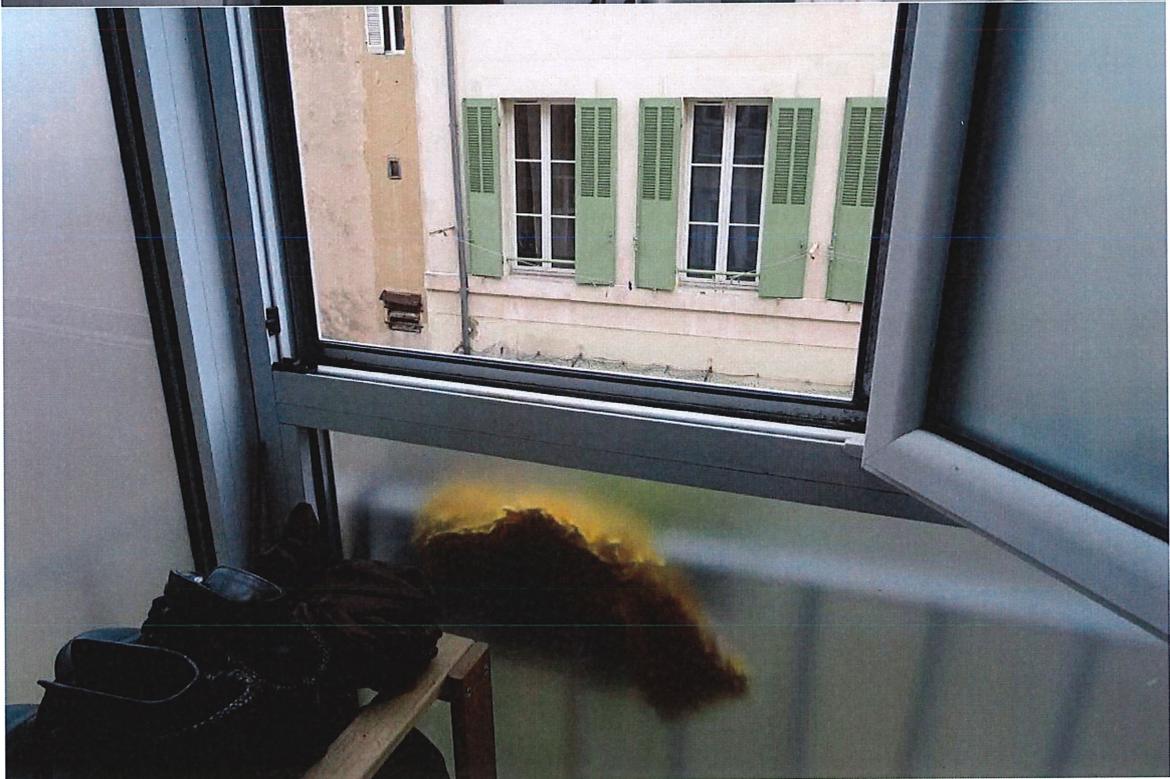
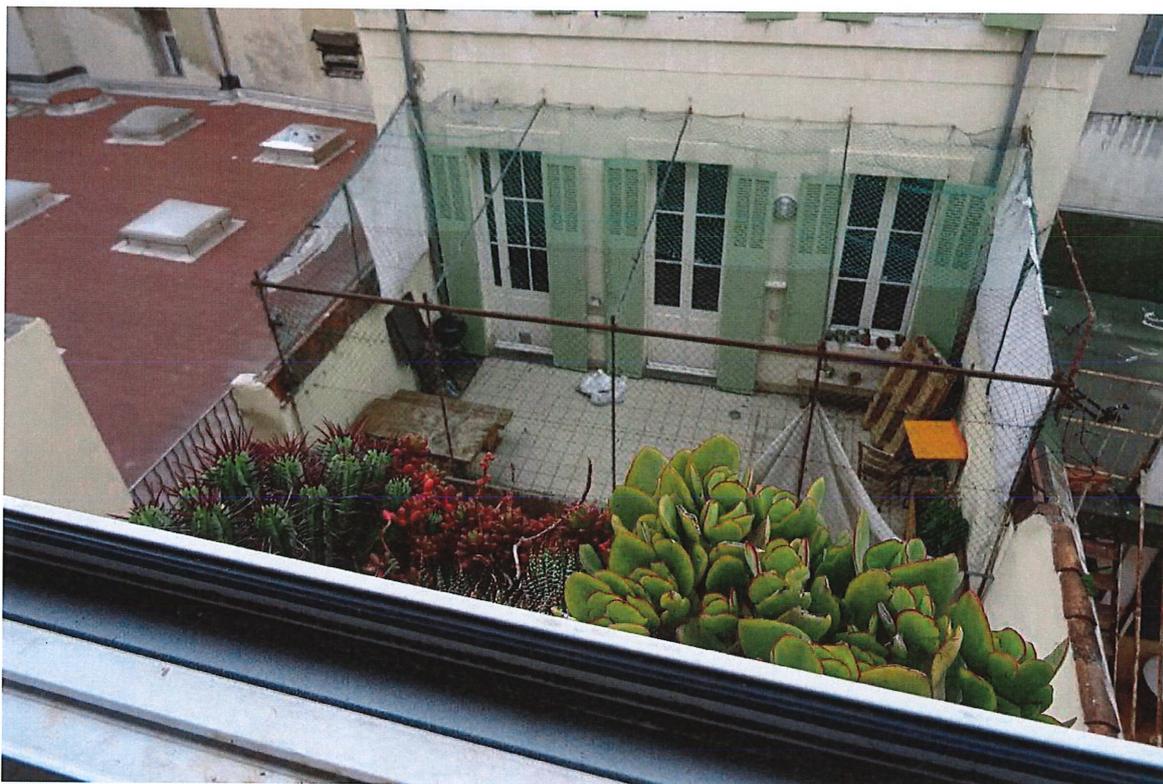
III- Salle de bain exposée Ouest de 4.68 m²:

La porte d'entrée est cassée.

Sol : Carrelage fissuré.

Murs : Faïence et peinture en état d'usage.

Plafond : Peinture en état d'usage.

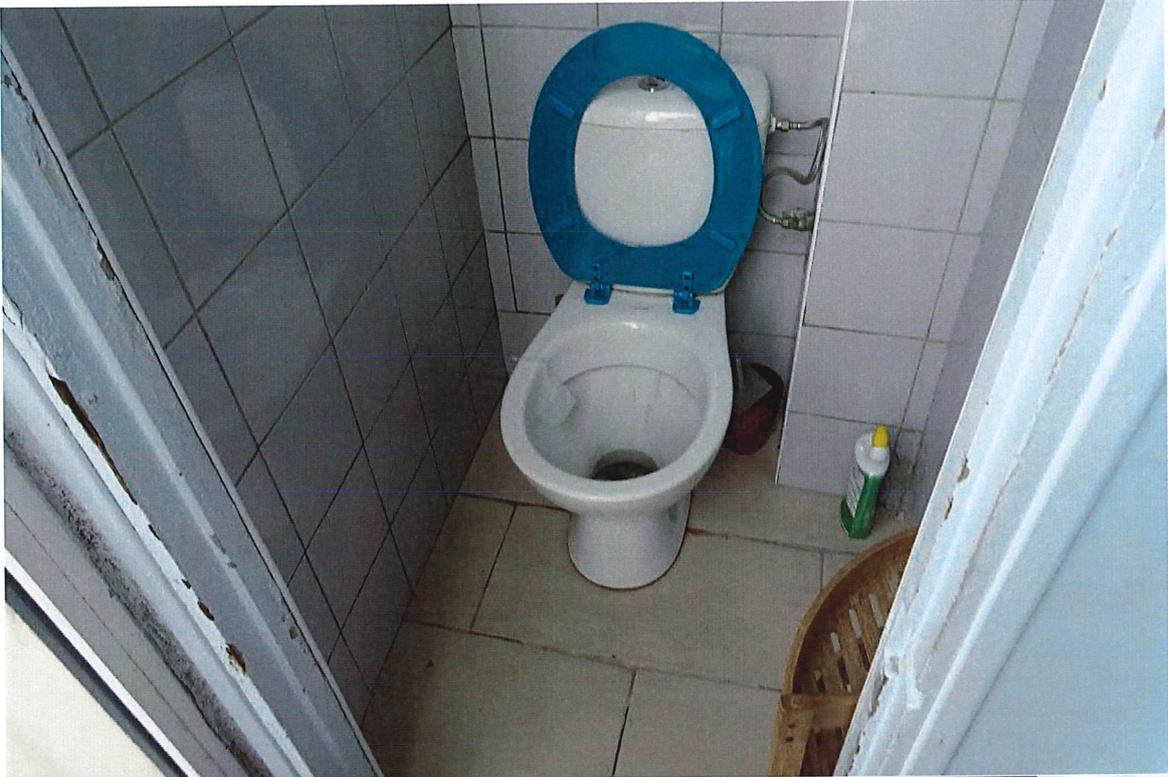
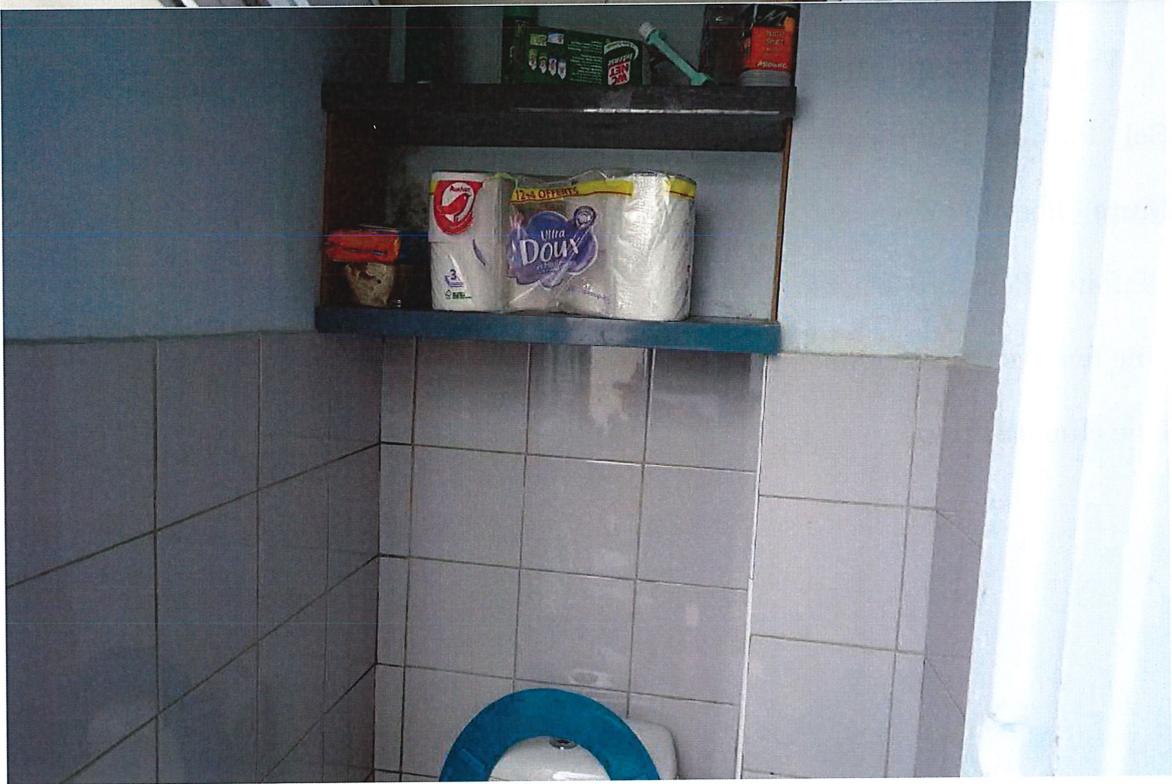
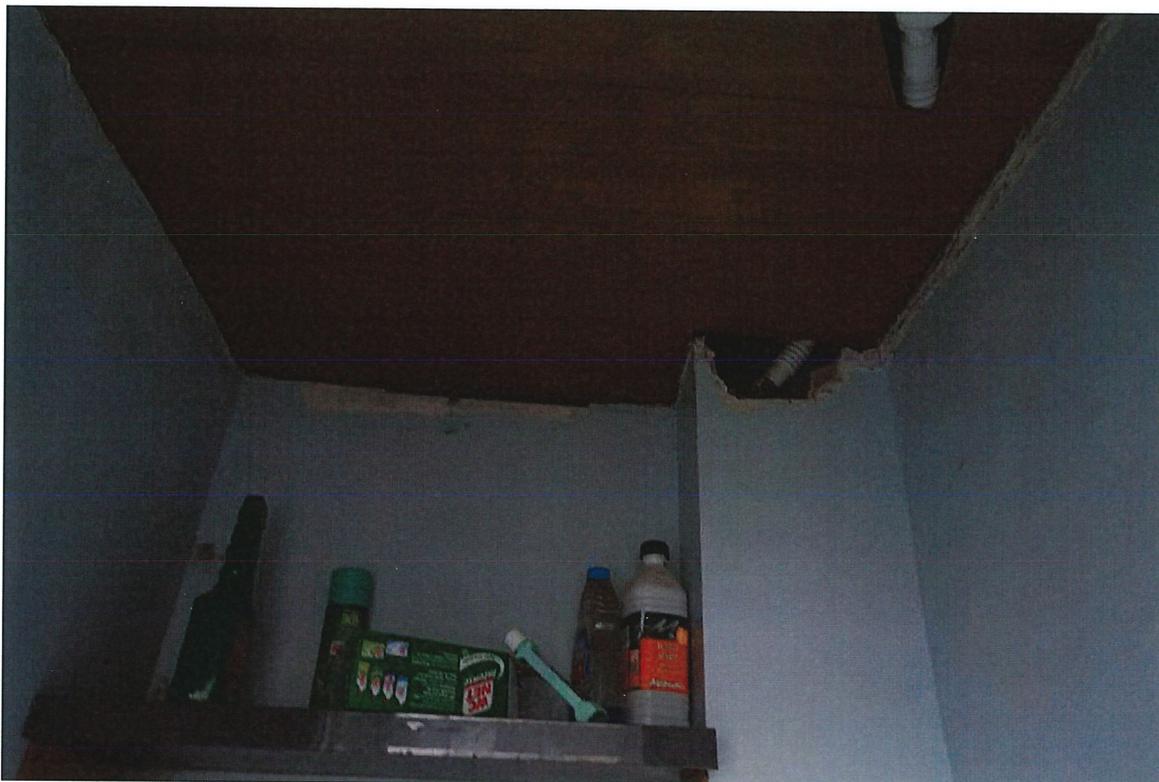
IV- WC de 0.85 m²:

Pas de porte de communication avec la salle de bain.

Ces WC semble avoir été intégré dans l'appartement alors qu'ils se trouvaient, à l'origine, sur le balcon extérieur qui a été réaménagé.

Sol : Carrelage usagé.

Murs : Faïence et peinture usagées.

Un bloc WC usagé.

Cumulus dans le faux-plafond, inaccessible.
