PROCES VERBAL DESCRIPTIF

L'AN DEUX MILLE VINGT DEUX ET LE ONZE MARS

Nous être transporté ce jour, à 10 heures 00, 9 Rue Saint Dominique à MARSEILLE 13001 où étant au deuxième étage, en présence de :

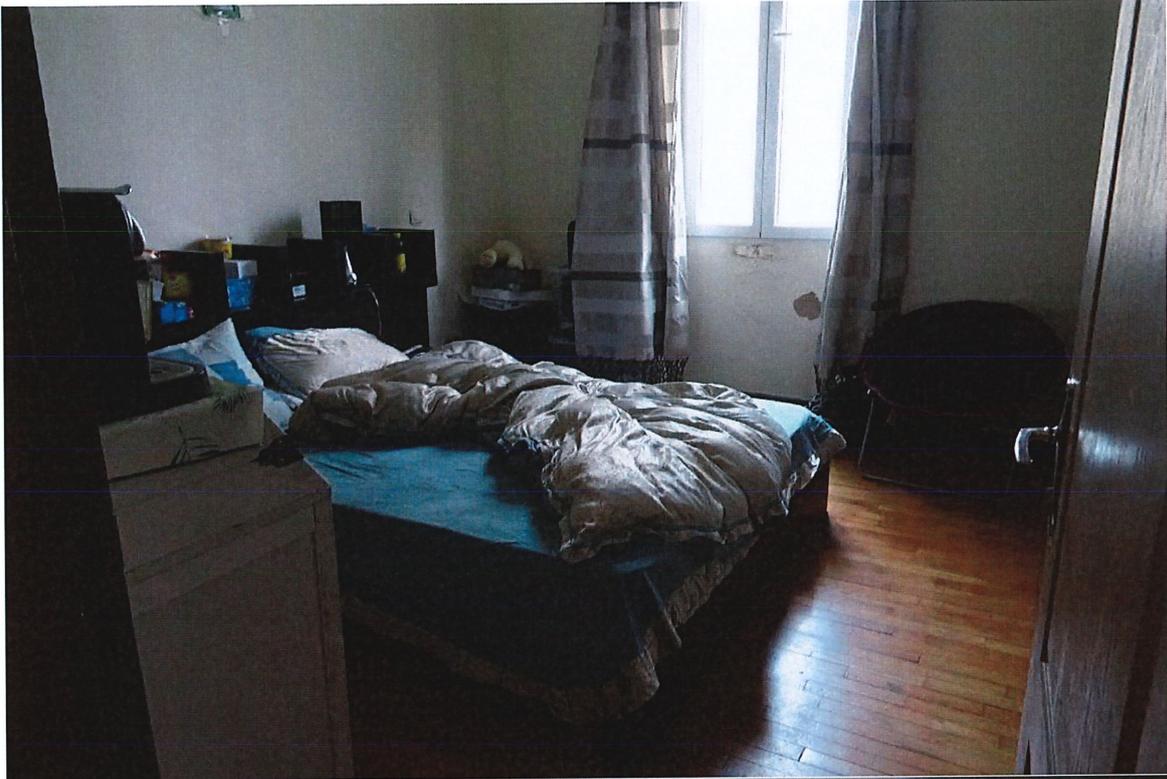
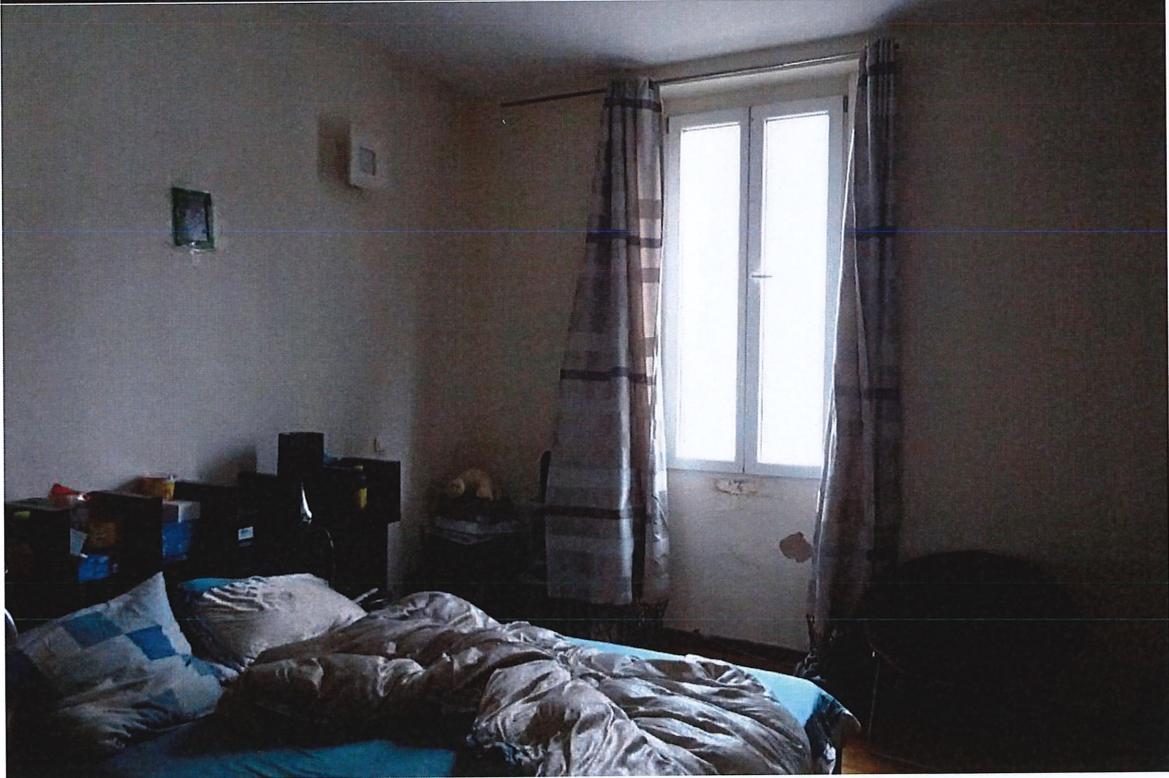
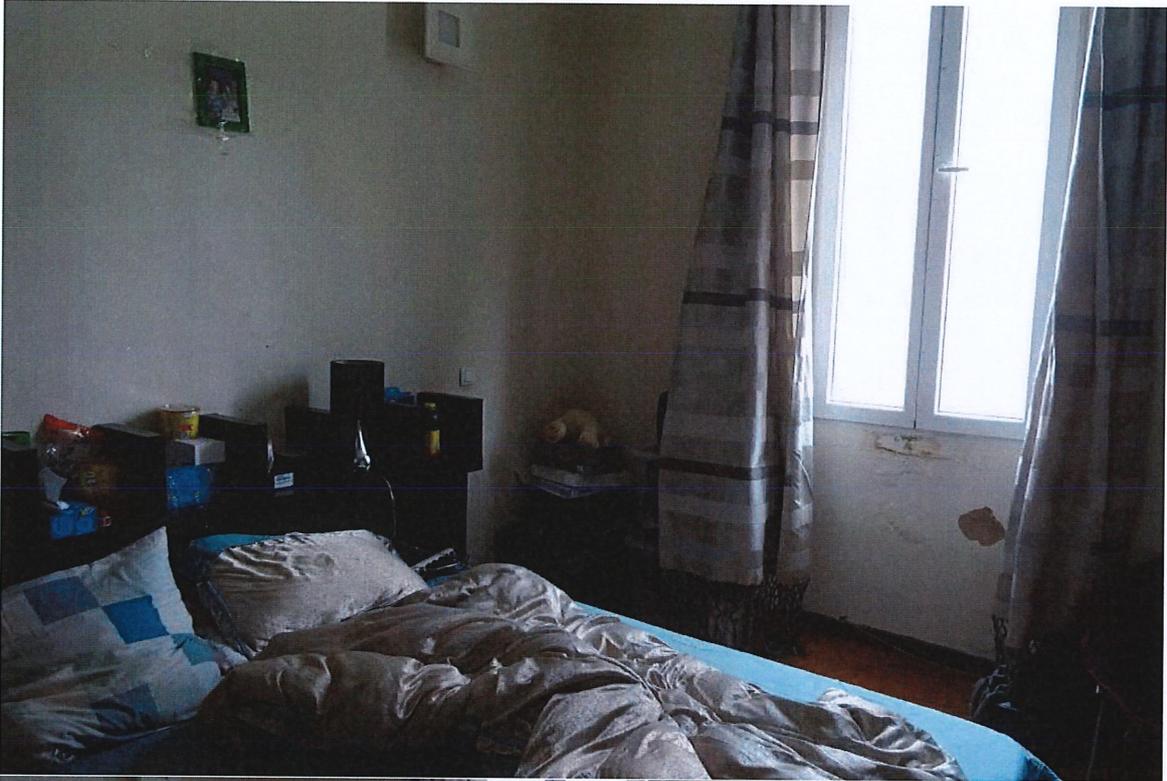
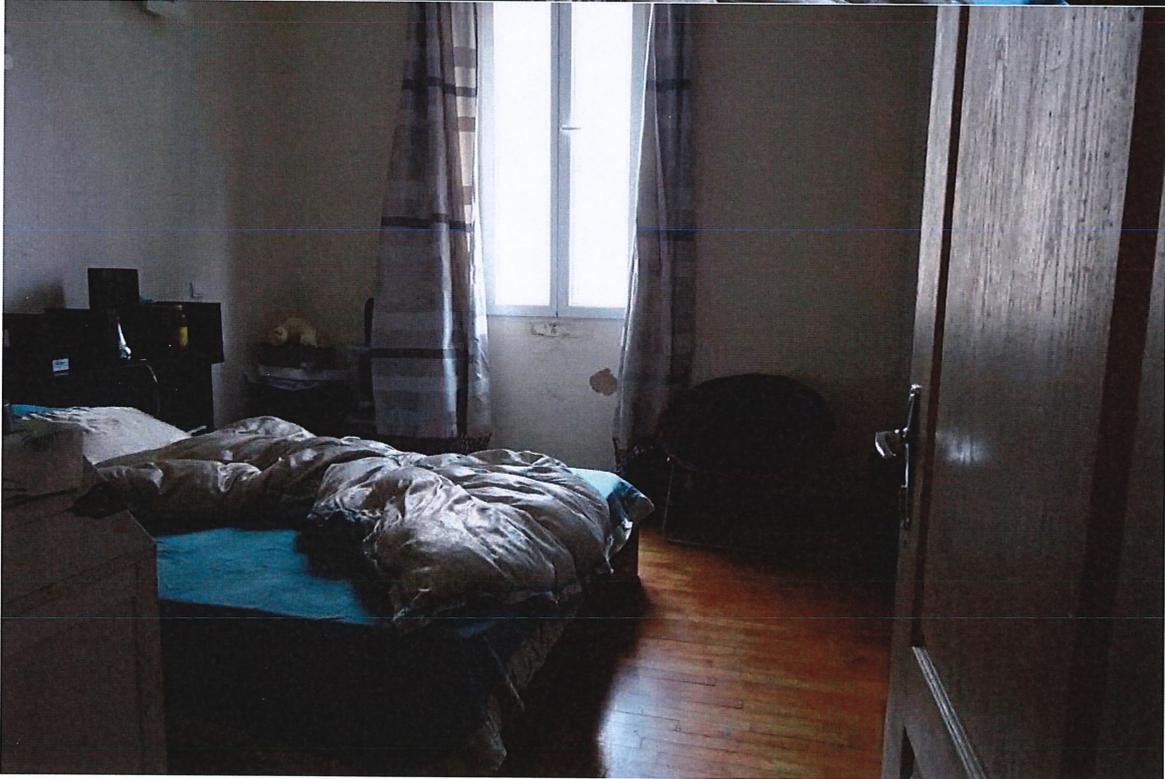
V- Chambre 1 donnant sur la cour arrière (Ouest) de 8.92 m² :

Sol : Parquet à rafraichir.

Murs : Peinture cloquée.

Plafond : Peinture usagée.

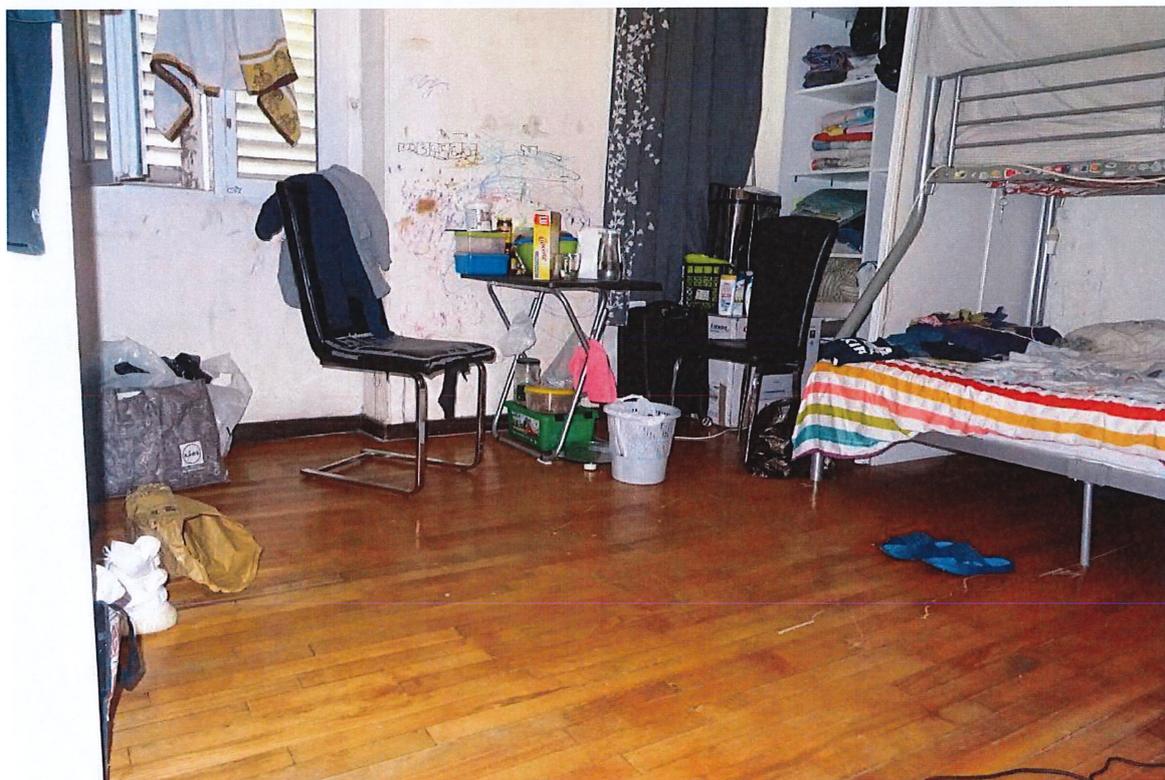
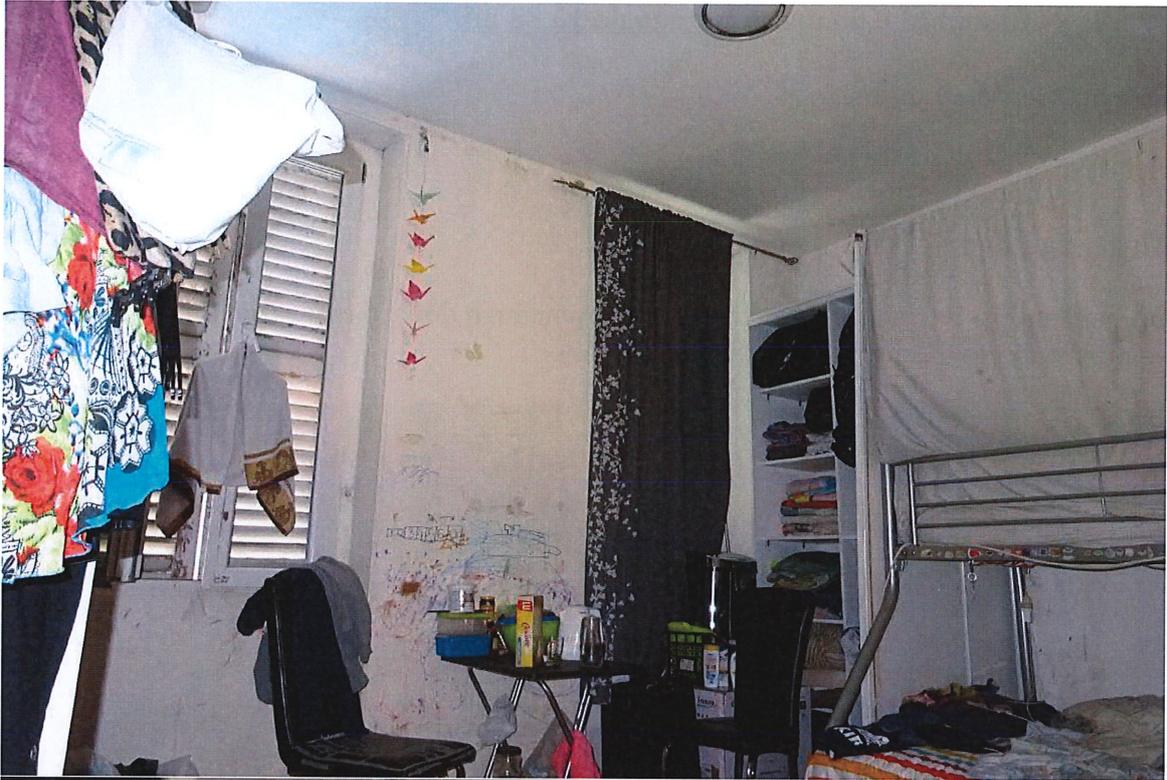
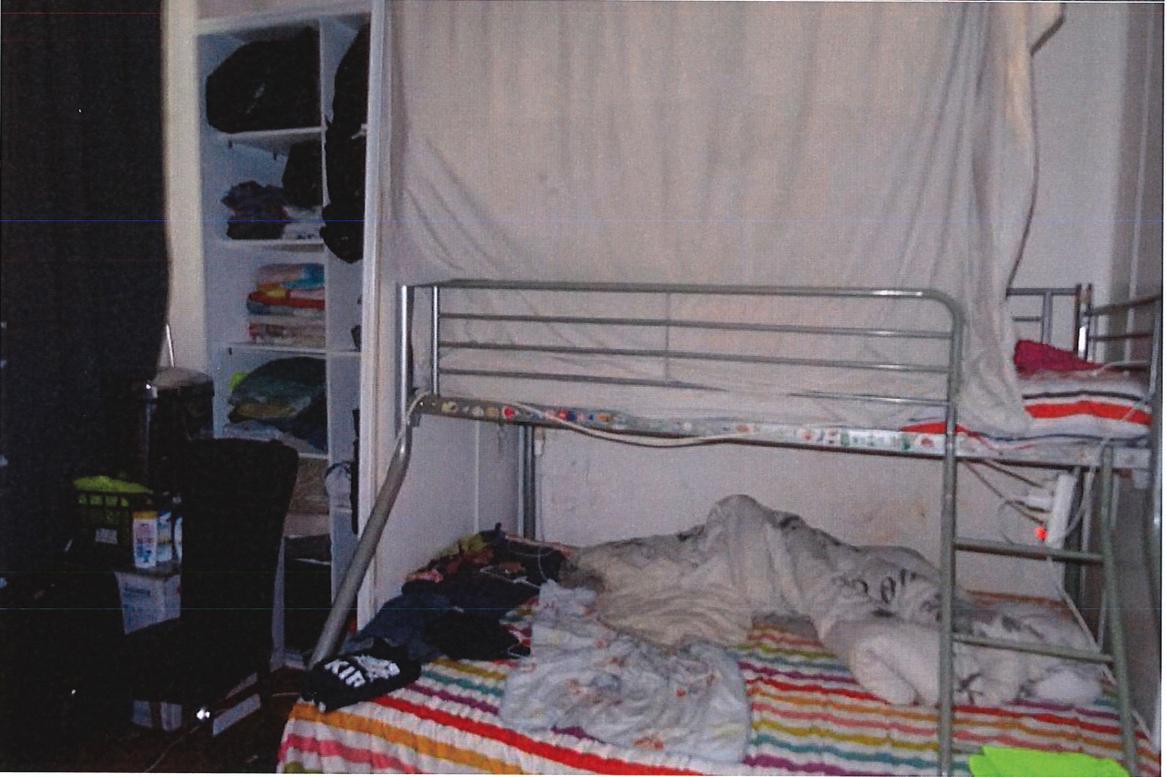
VI- Chambre 2 donnant sur rue de 13.88 m²:

La porte est à changer.

Sol : Parquet usagé.

Murs et plafond : Peinture à refaire.

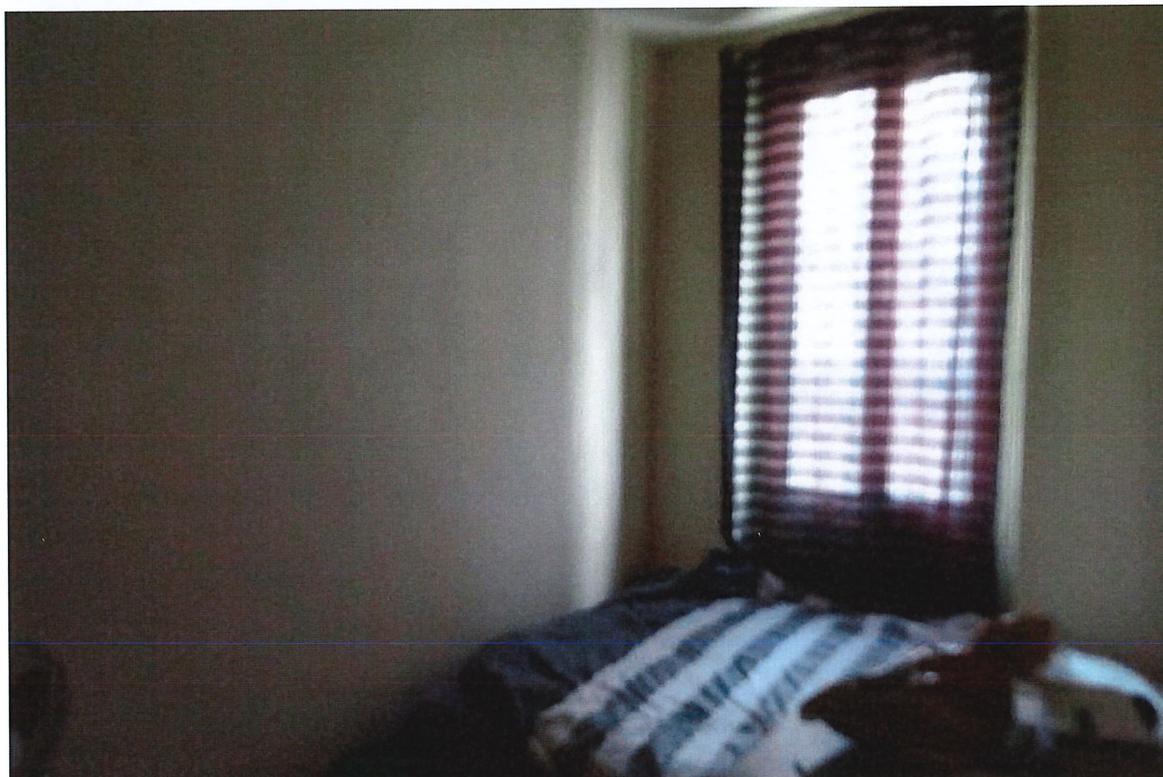
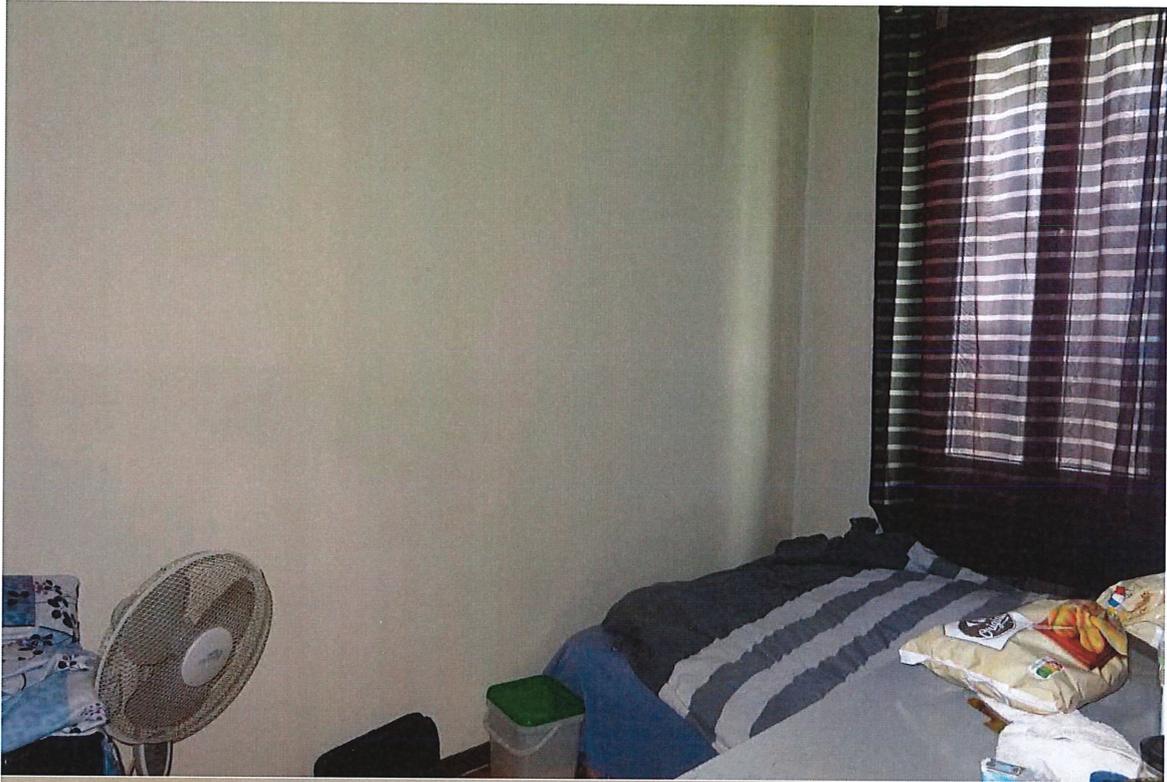
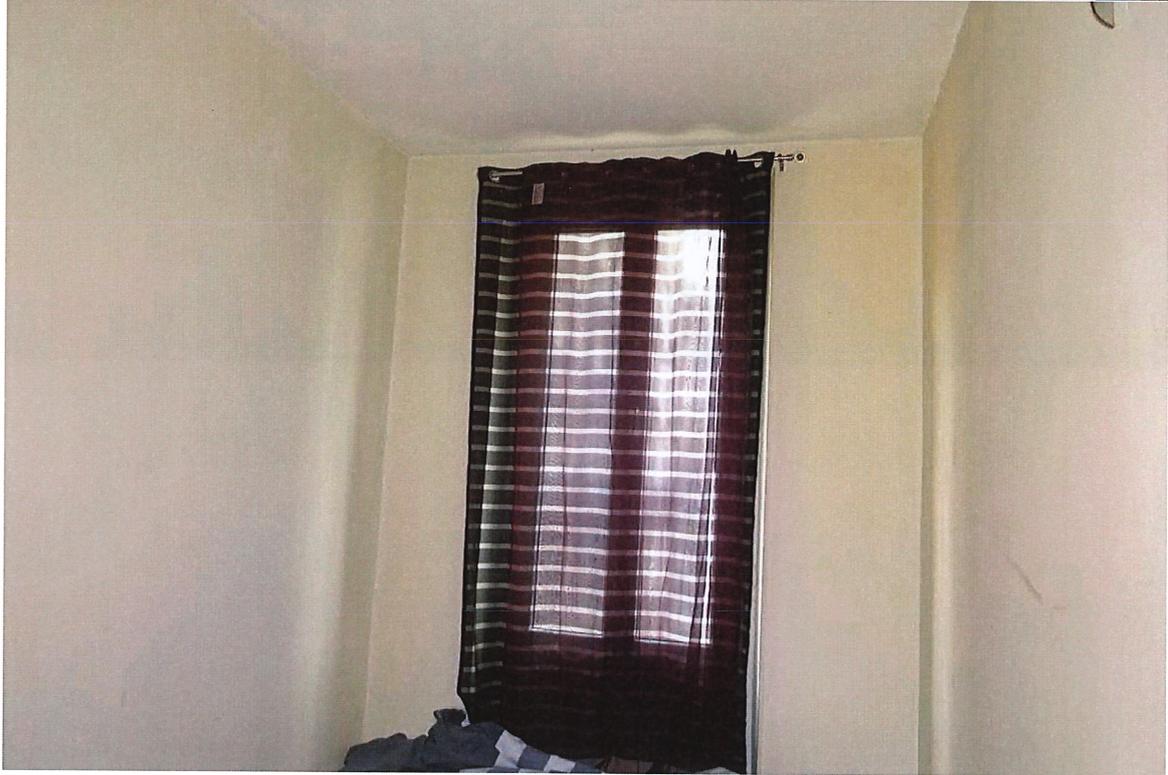
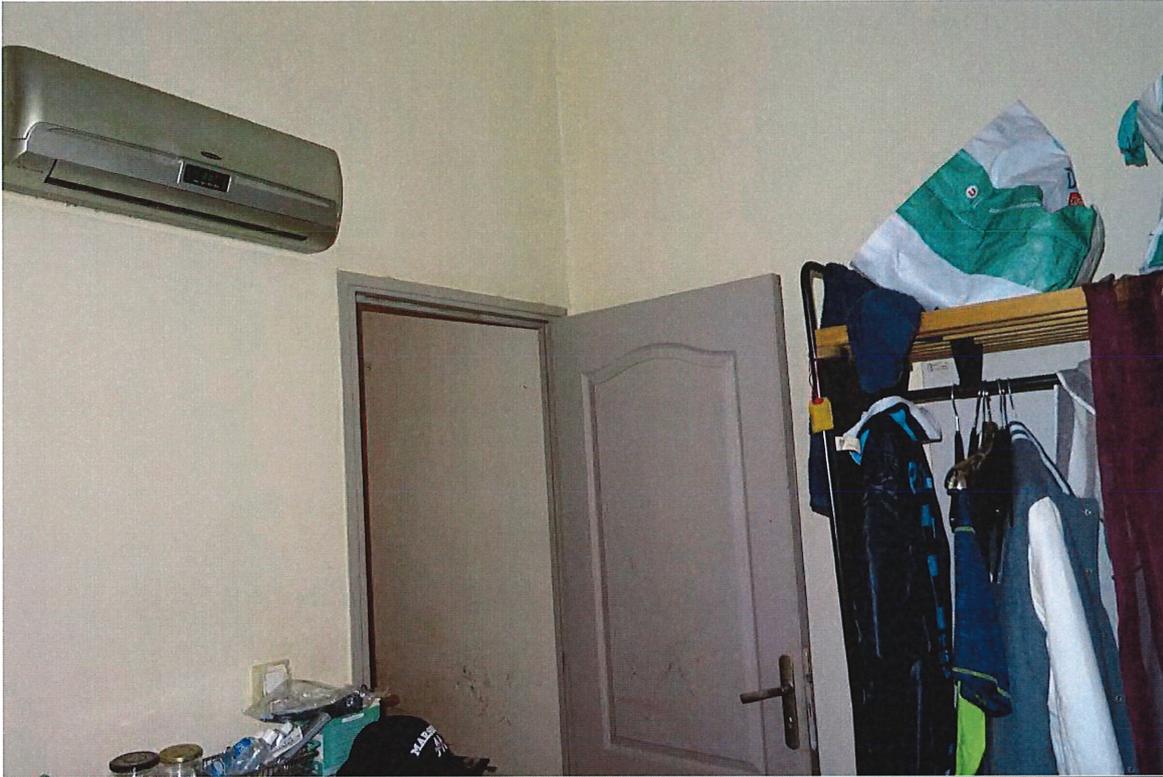
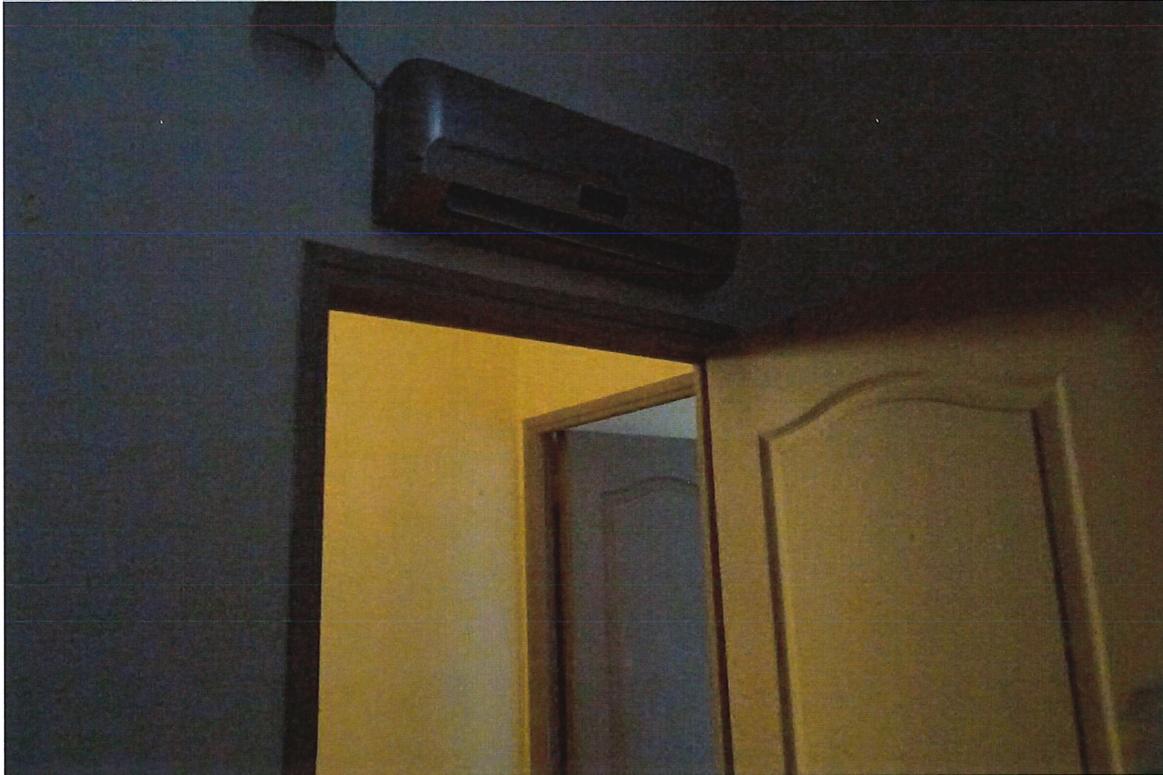
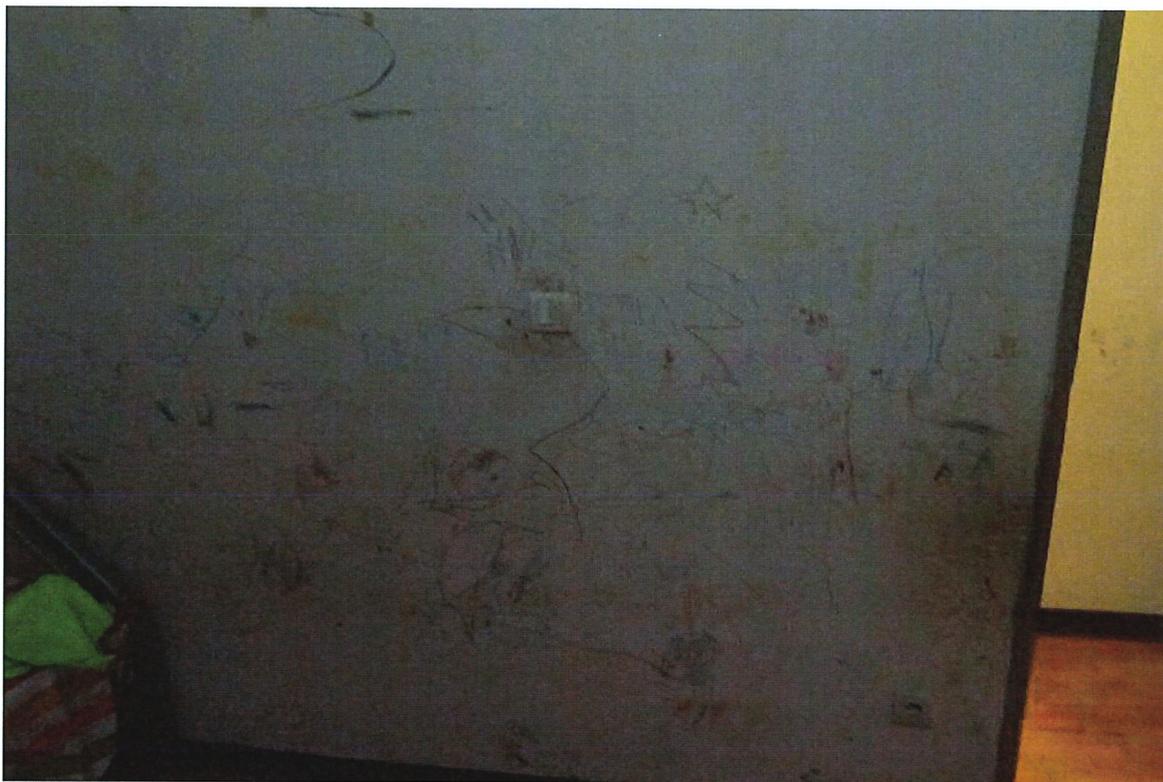
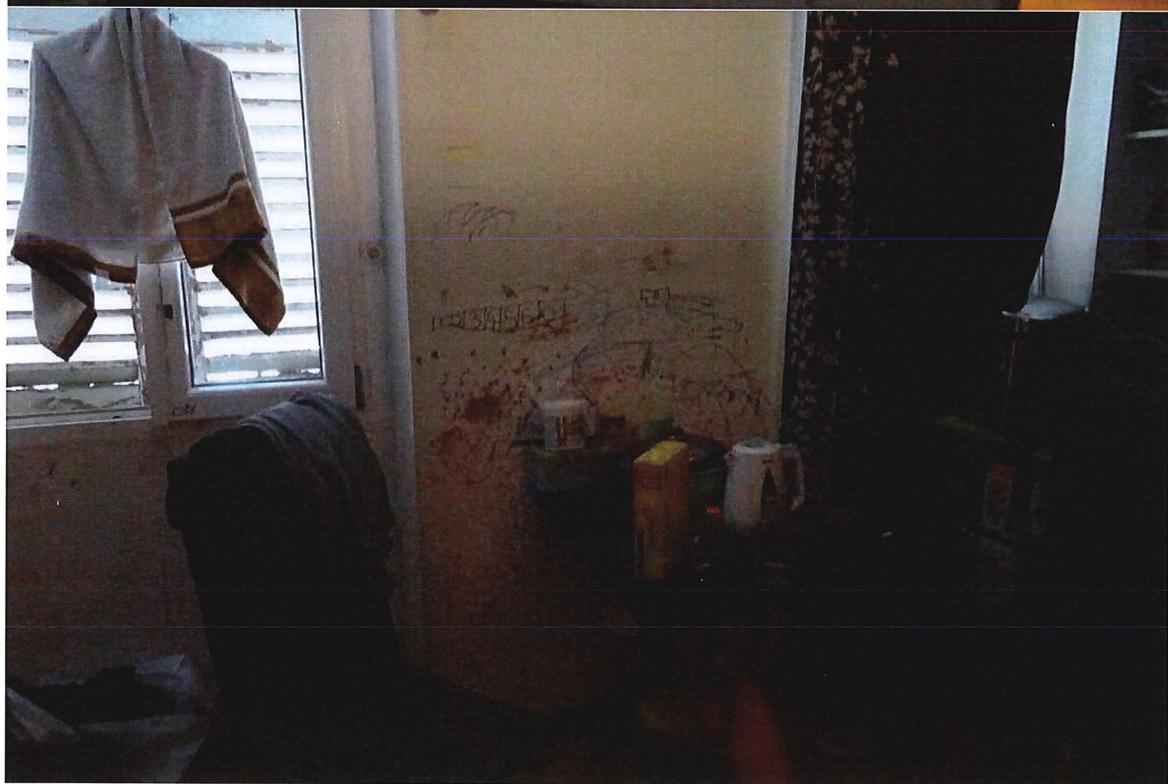
VII- Chambre 3 donnant sur rue de 16.52 m² :

Sol : Parquet usagé.

Murs et plafond : Peinture à rafraichir.
