**PROCES VERBAL DESCRIPTIF A FIN DE SAISIE
IMMOBILIERE**

Nous nous sommes transportés ce jour commune de Marseille 13015, Quartier LA DELORME, 160 à 164 rue Le Chatelier :

Les biens et droits immobiliers dépendant d'un ensemble immobilier situé sur la Commune de MARSEILLE, quartier DE LA DELORME, 160 à 164 rue le Chatelier 13015- figurant au cadastre de la même ville, section 902 B n° 41 pour une contenance de 1h10a70ca

Lot 146 un appartement situé au 9^{ème} étage de l'immeuble et les 133/10.000èmes des parties communes générales

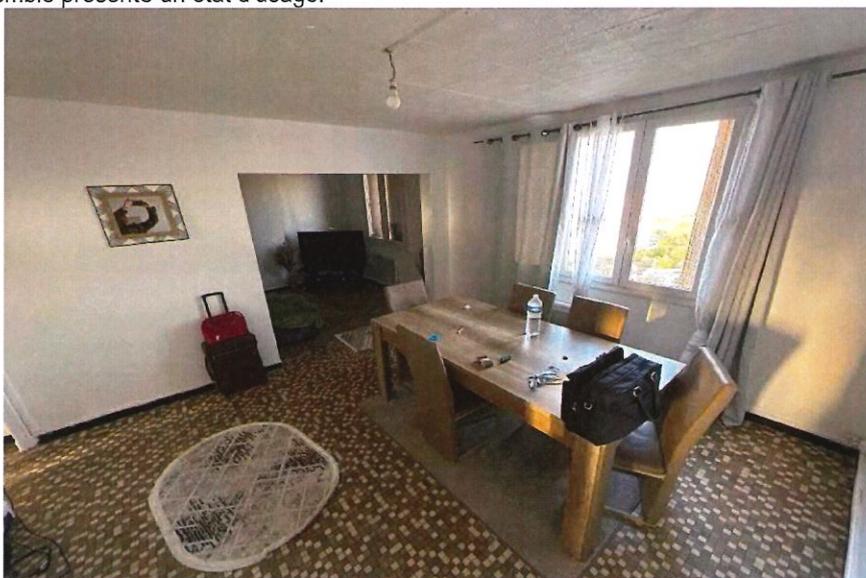
SALLE A MANGER

L'ensemble présente un état d'usage.

La pièce est par ailleurs éclairée d'une double fenêtre en PVC avec double vitrage, protégée de volet en bois en mauvais état d'entretien.

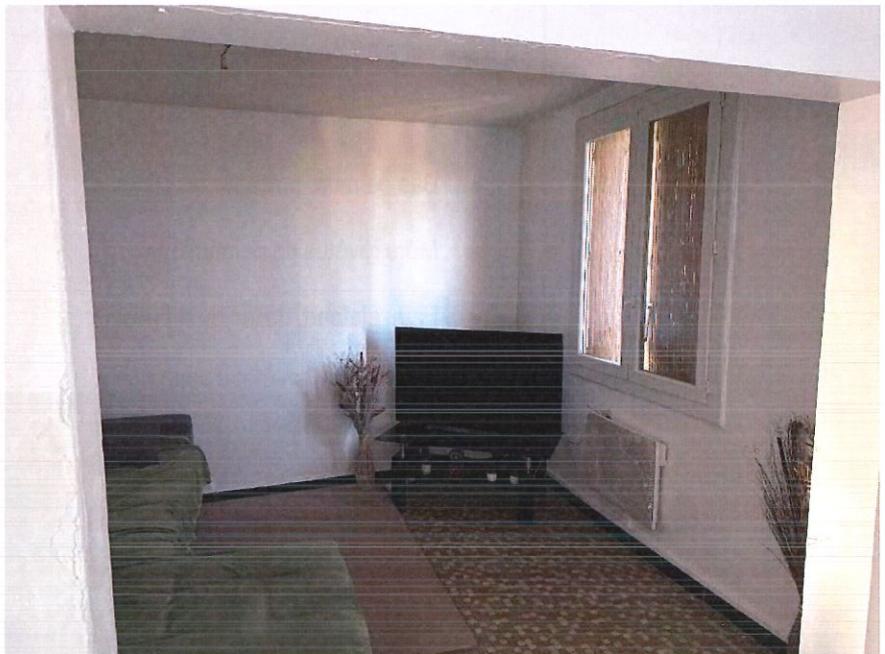
PIECE DE SEJOUR

L'ensemble présente un état d'usage.

La pièce est également éclairée d'une double fenêtre PVC à double vitrage, protégée d'un volet en bois, vétuste et en mauvais état.

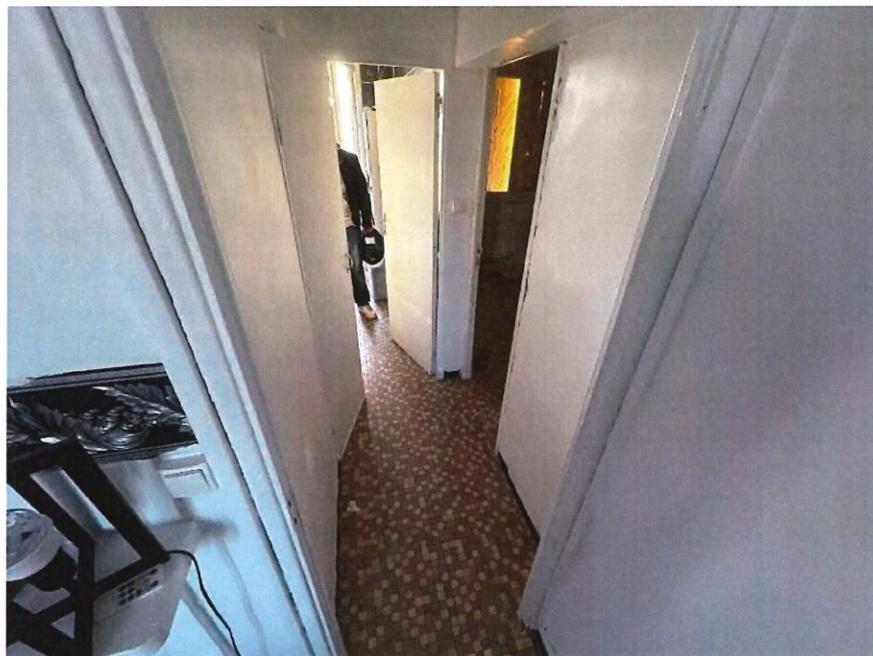
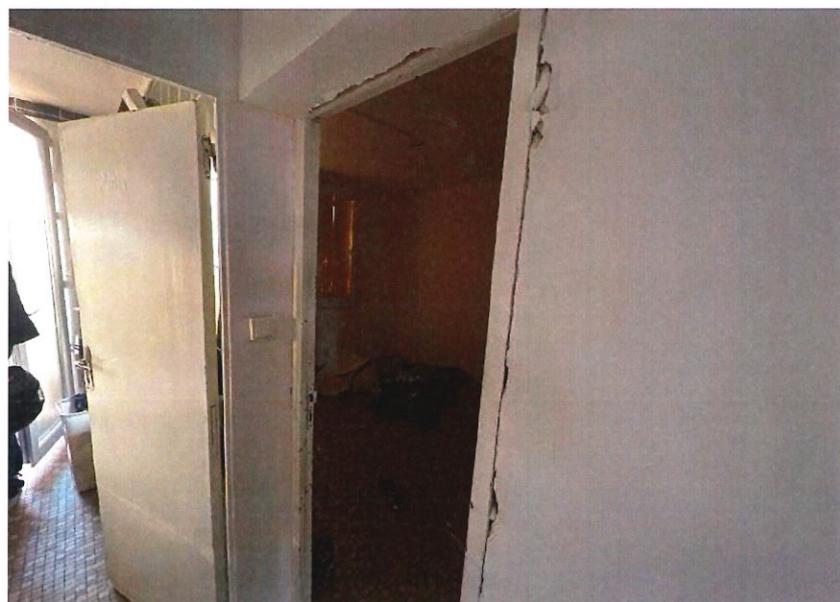
PETIT COULOIR :

A noter que l'encadrement de porte à droite est descellé avec une dégradation des maçonneries.

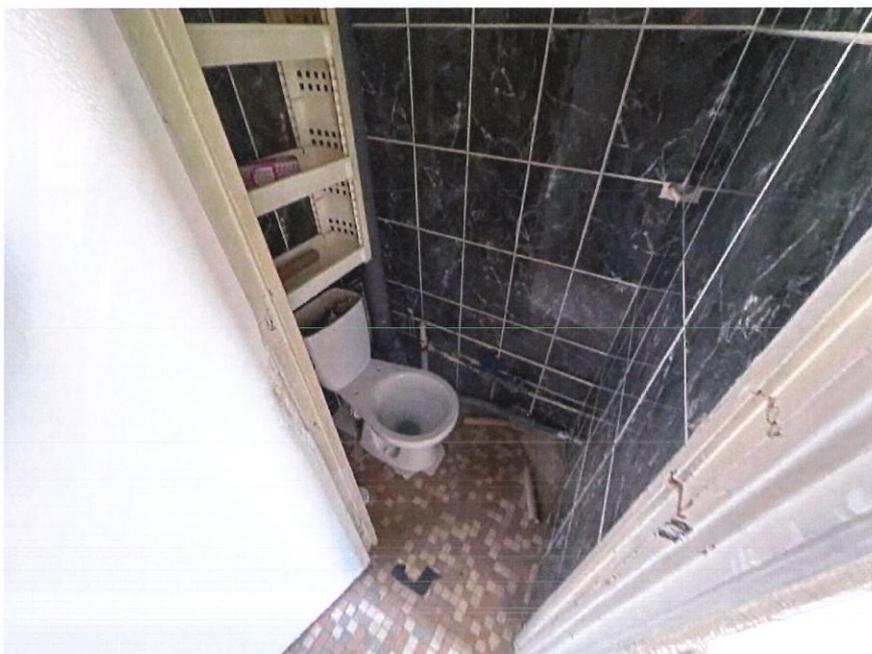
CABINET DE TOILETTES :

A noter que la chasse d'eau est hors d'état.

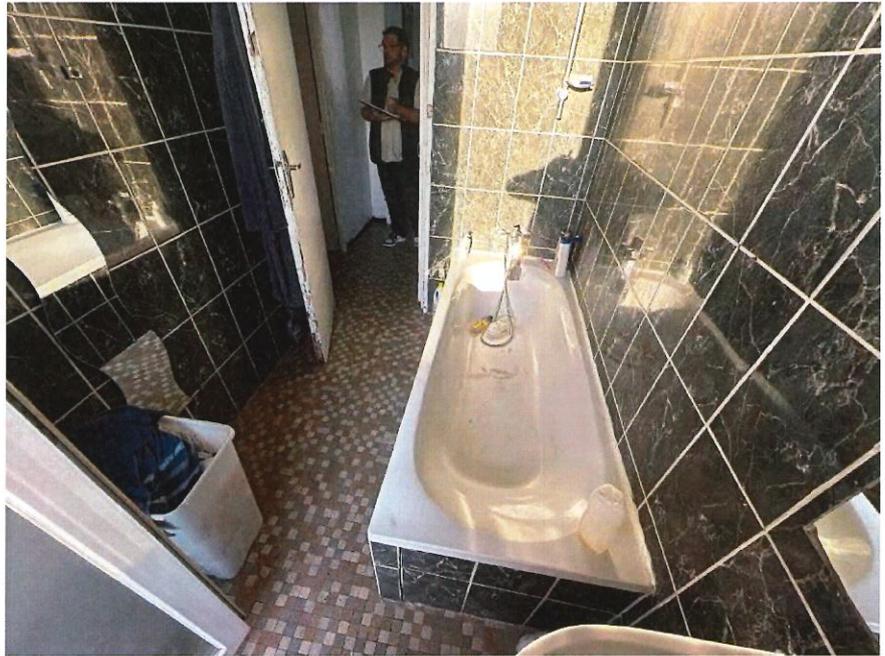
SALLE DE BAINS :

A noter que sur la trappe de visite carrelée de la baignoire, le carrelage est cassé et la baignoire elle-même est sale.

On note une colonne de douche avec flexible hors d'état, douchette également.

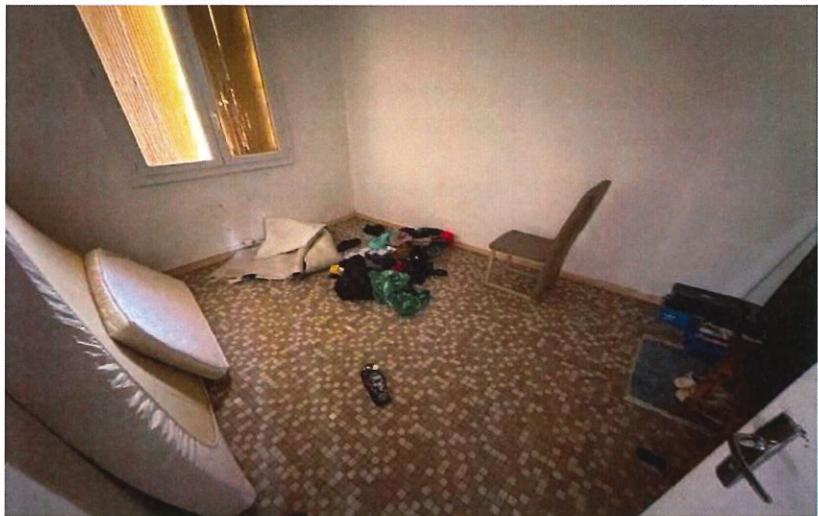
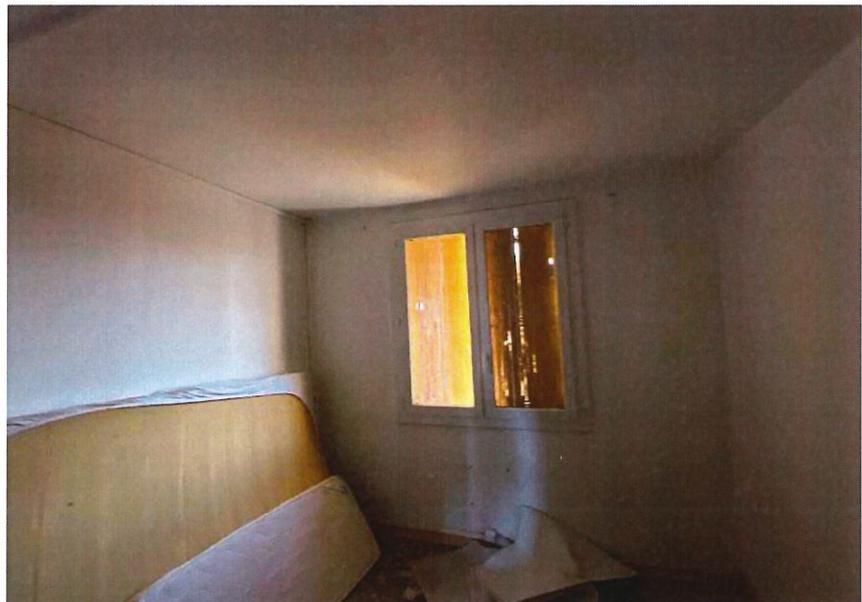
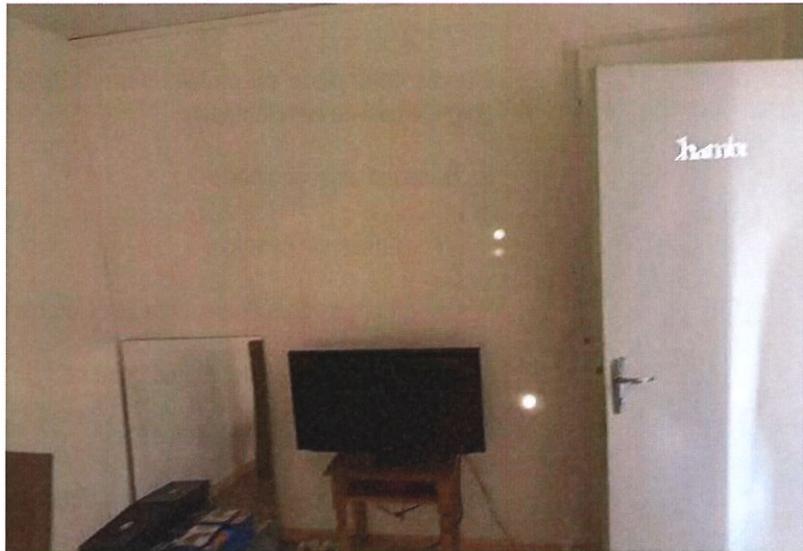
CHAMBRE A COUCHER :

L'accès de la pièce est protégé par une porte avec double poignée, double plaque de propreté, poignée cassée côté intérieur.

L'ensemble présente un état d'usage.

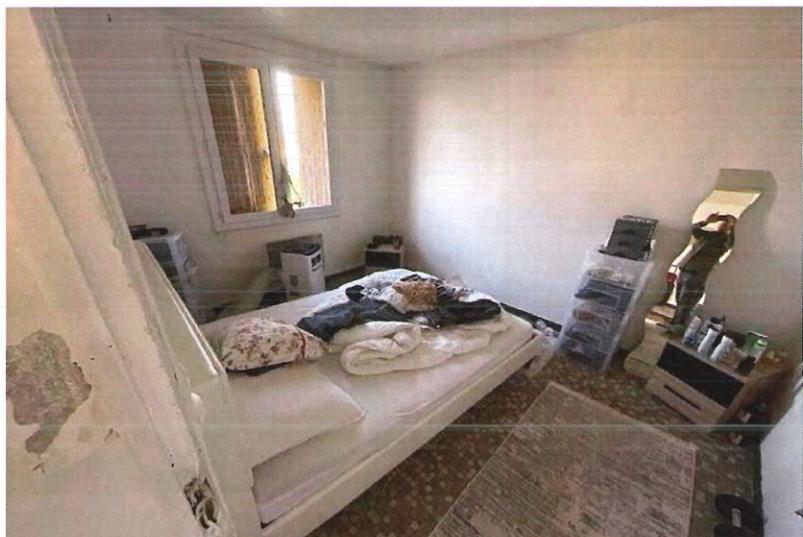
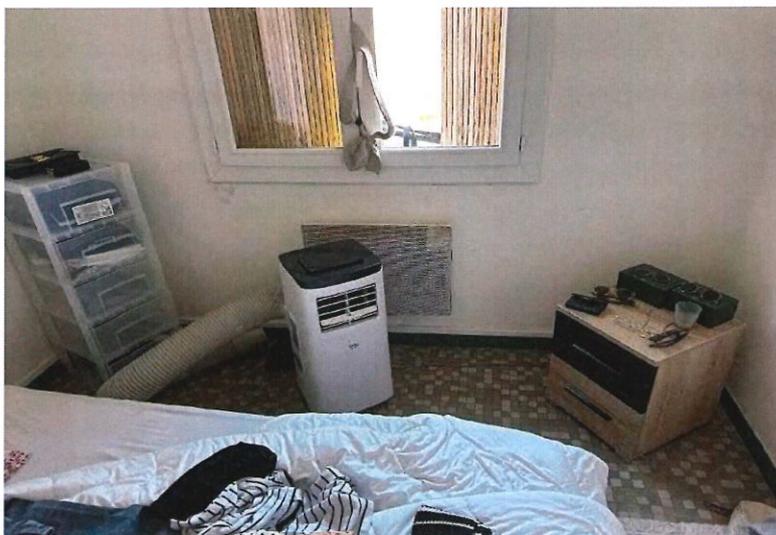
PREMIERE CHAMBRE A COUCHER A MAIN DROITE EN ACCEDANT DANS L'APPARTEMENT :

L'accès de la pièce est protégé par une porte avec double poignée cassée et présence de trous dans la façade extérieure.

- Faiences au sol.
- Bas de murs revêtus de plinthes.
- Murs revêtus de peinture jusqu'au plafond
- Pièce éclairée par une double fenêtre en PVC avec double vitrage, protégée de volet bois pliant vétuste et en mauvais état.

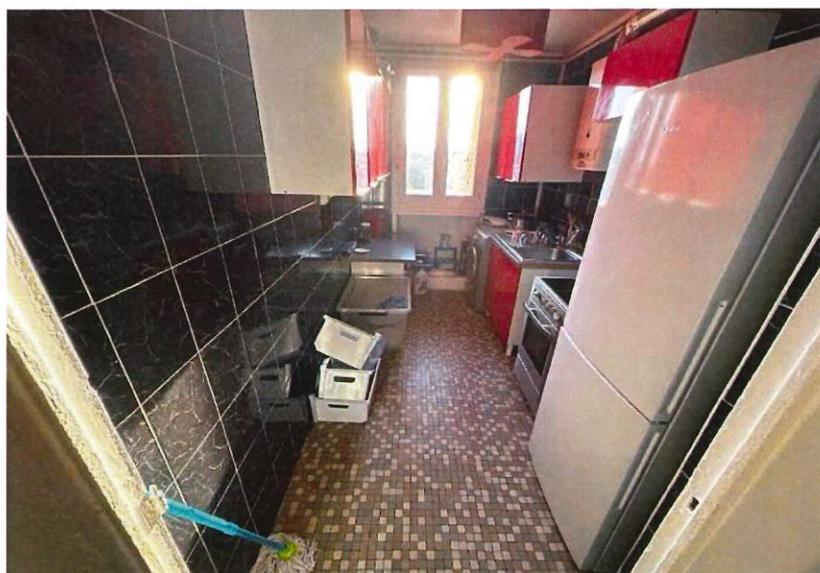
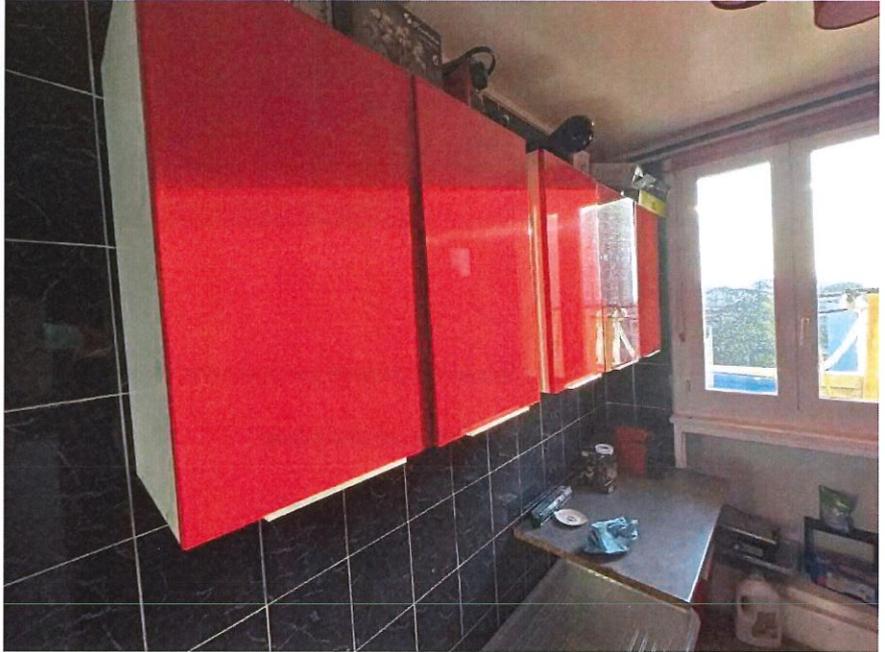
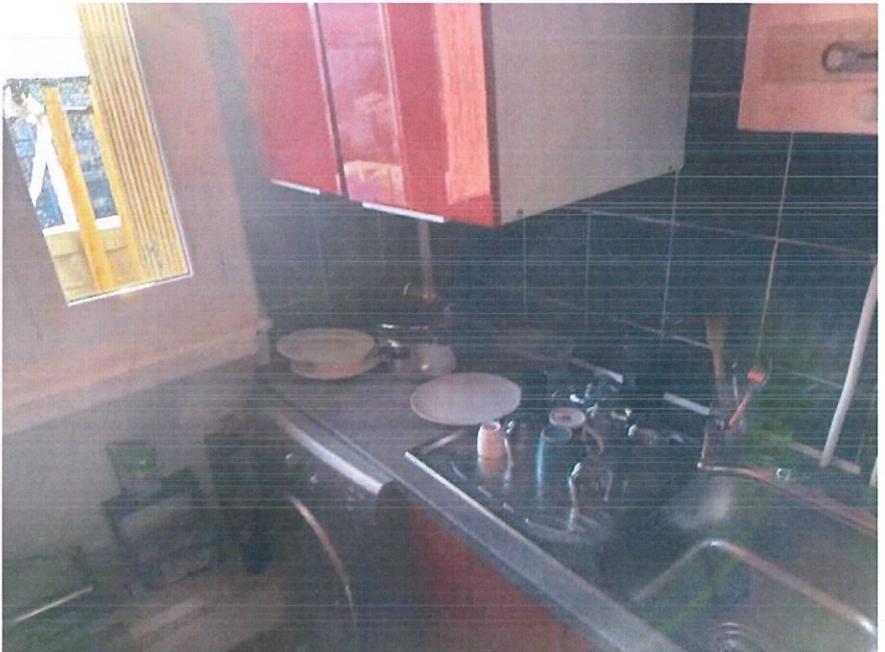
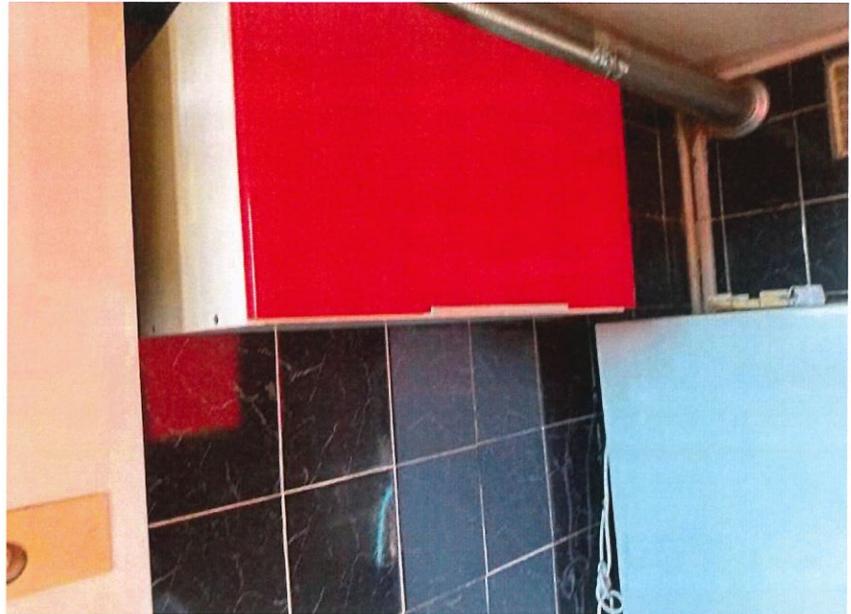
CUISINE :

La pièce est éclairée d'une double fenêtre en PVC qui s'ouvre sur le balcon préalablement décrit avec un plateau de fenêtre carrelé à l'extérieur et des volets en bois vétustes et en mauvais état d'usage.
