PROCES VERBAL DESCRIPTIF

A FIN DE SAISIE IMMOBILIERE

A LA DESTROUSSE (13112) : « 462 route des Vignerons »

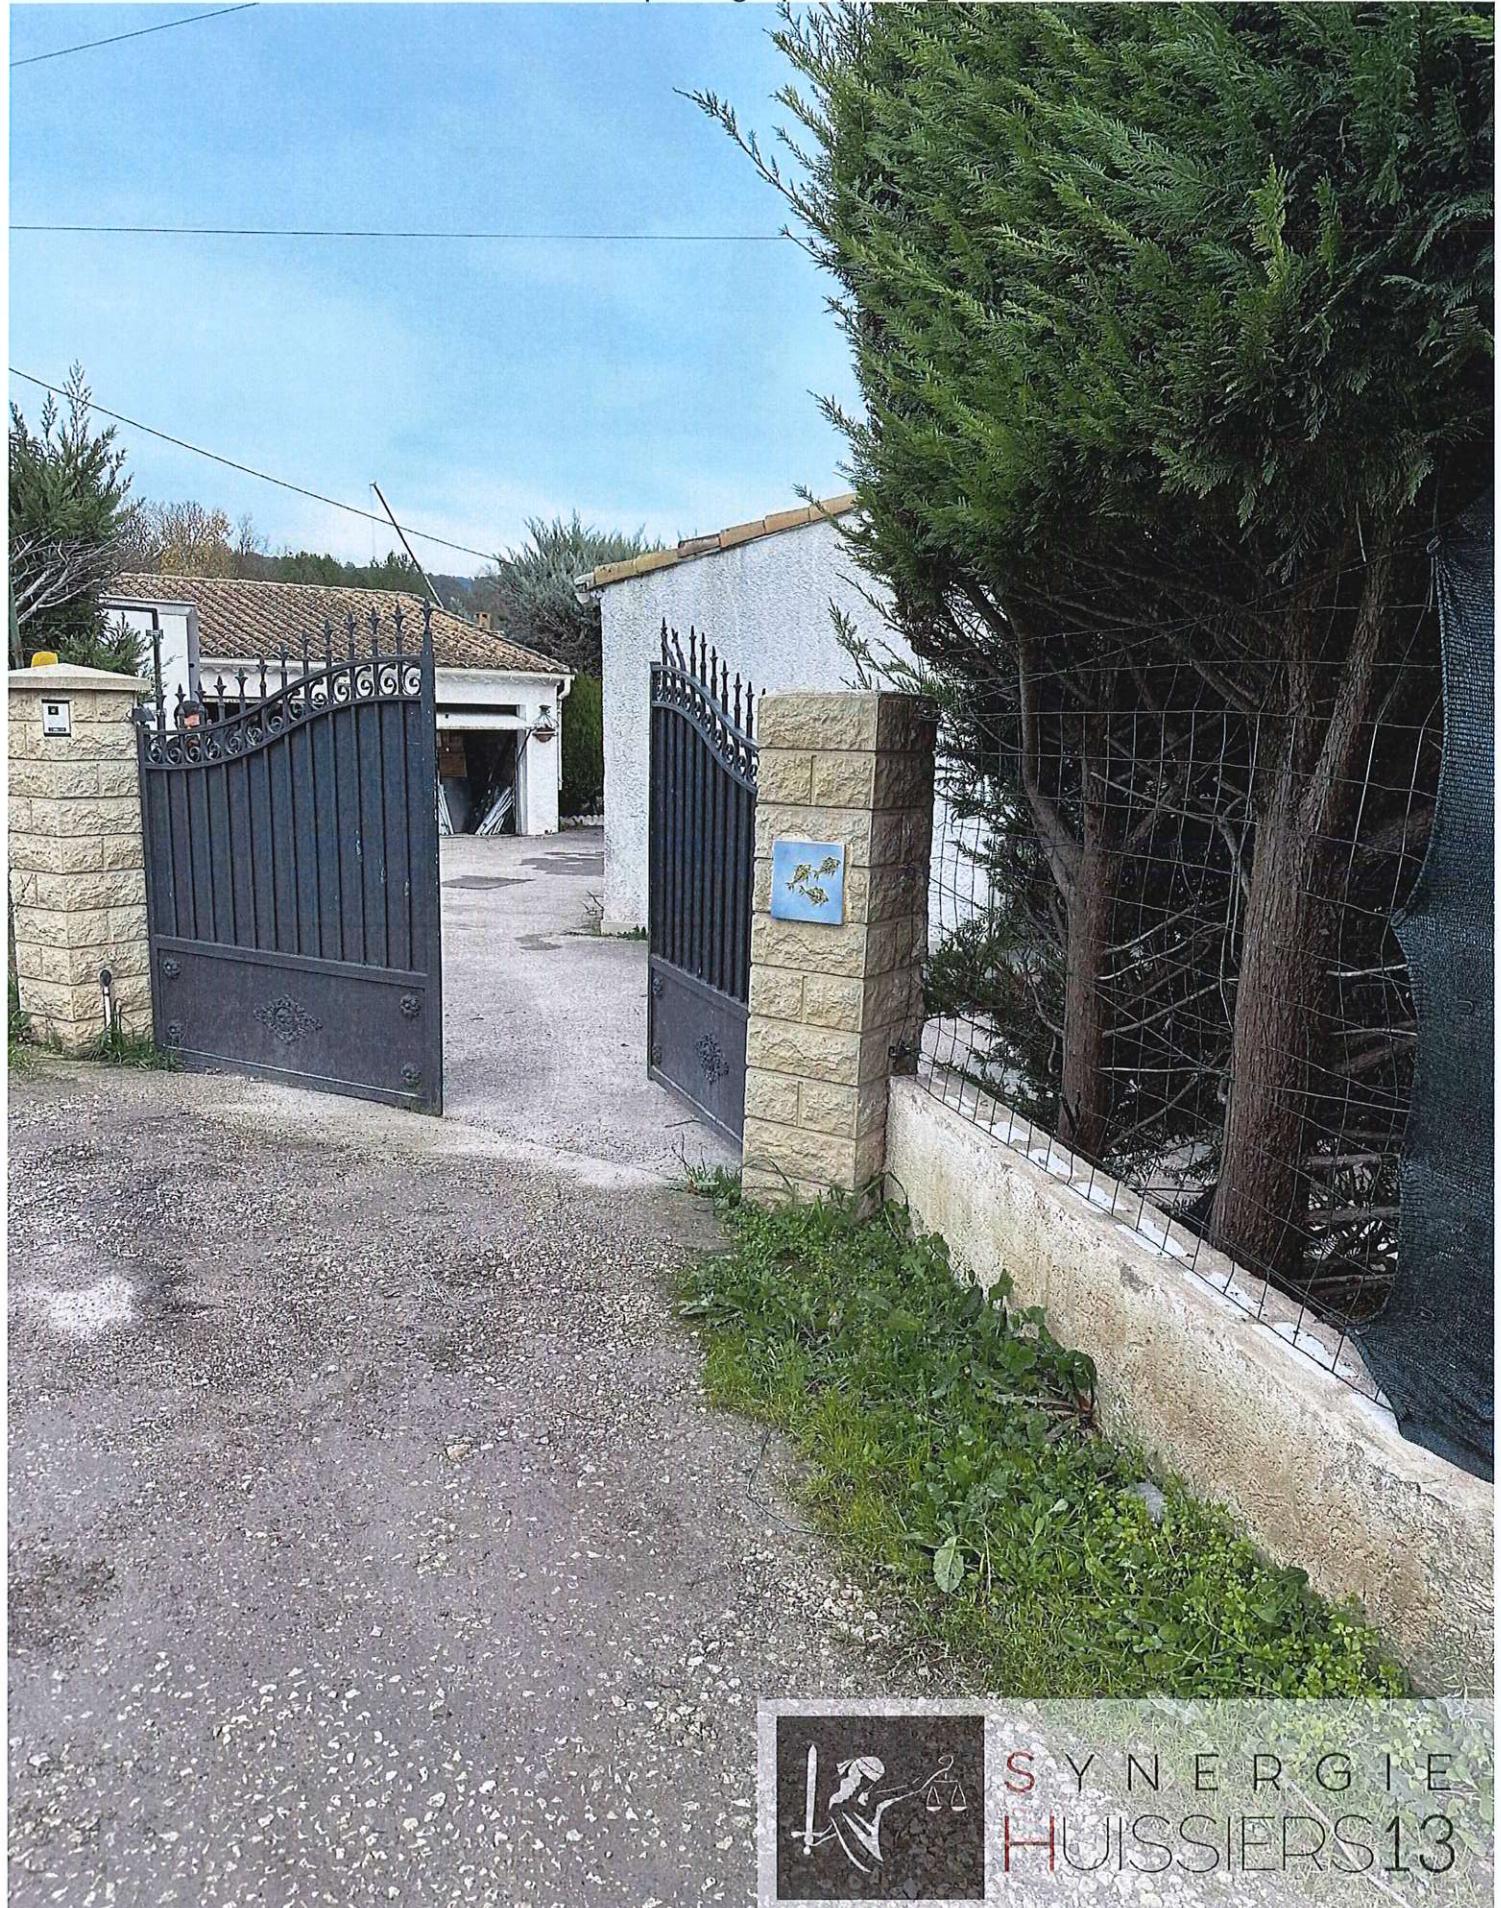
Cliché photographique n°_1

Les biens sont constitués d'une villa élevée d'un simple rez-de-chaussée à laquelle on accède par un chemin partant du « 460 route des Vignerons » et sur la droite par un portail ouvrant à la française.

Après avoir passé une zone recouverte d'enrobé, nous accédons à un porche sur la droite duquel nous pouvons accéder à un hall d'entrée.

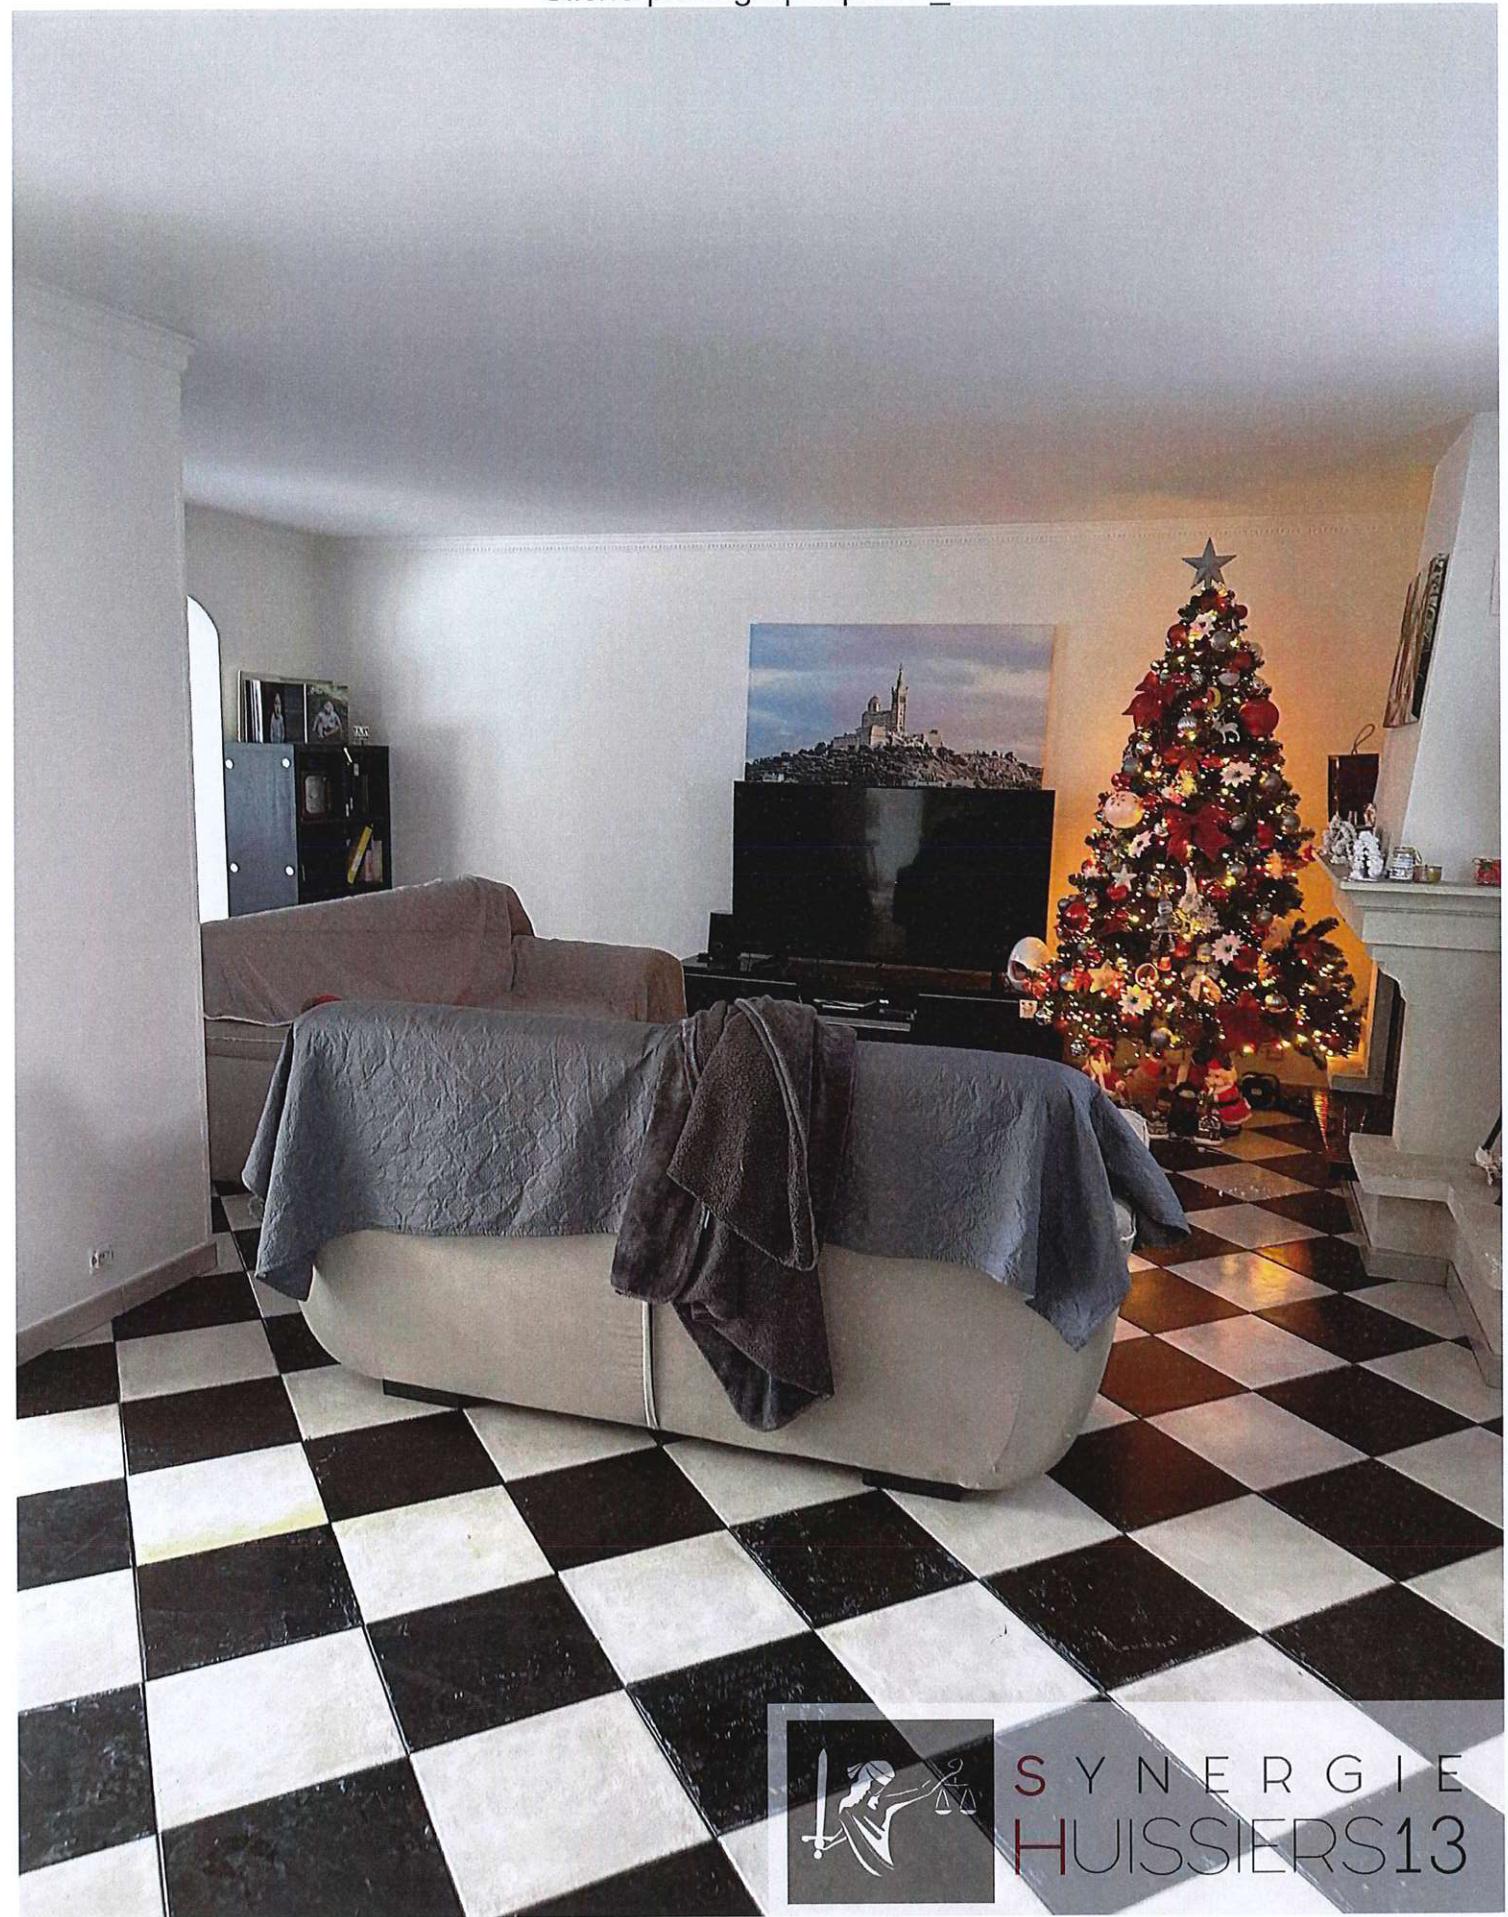
Cliché photographique n°_3

Le sol est recouvert de carrelage.

Les murs sont pour partie recouverts de placage et pour partie blanchis, à l'instar du plafond.

La pièce est éclairée par un jeu de spots en plafond et s'ouvre sur l'extérieur sur la terrasse piscine par une porte fenêtre protégée de l'extérieur par des volets.

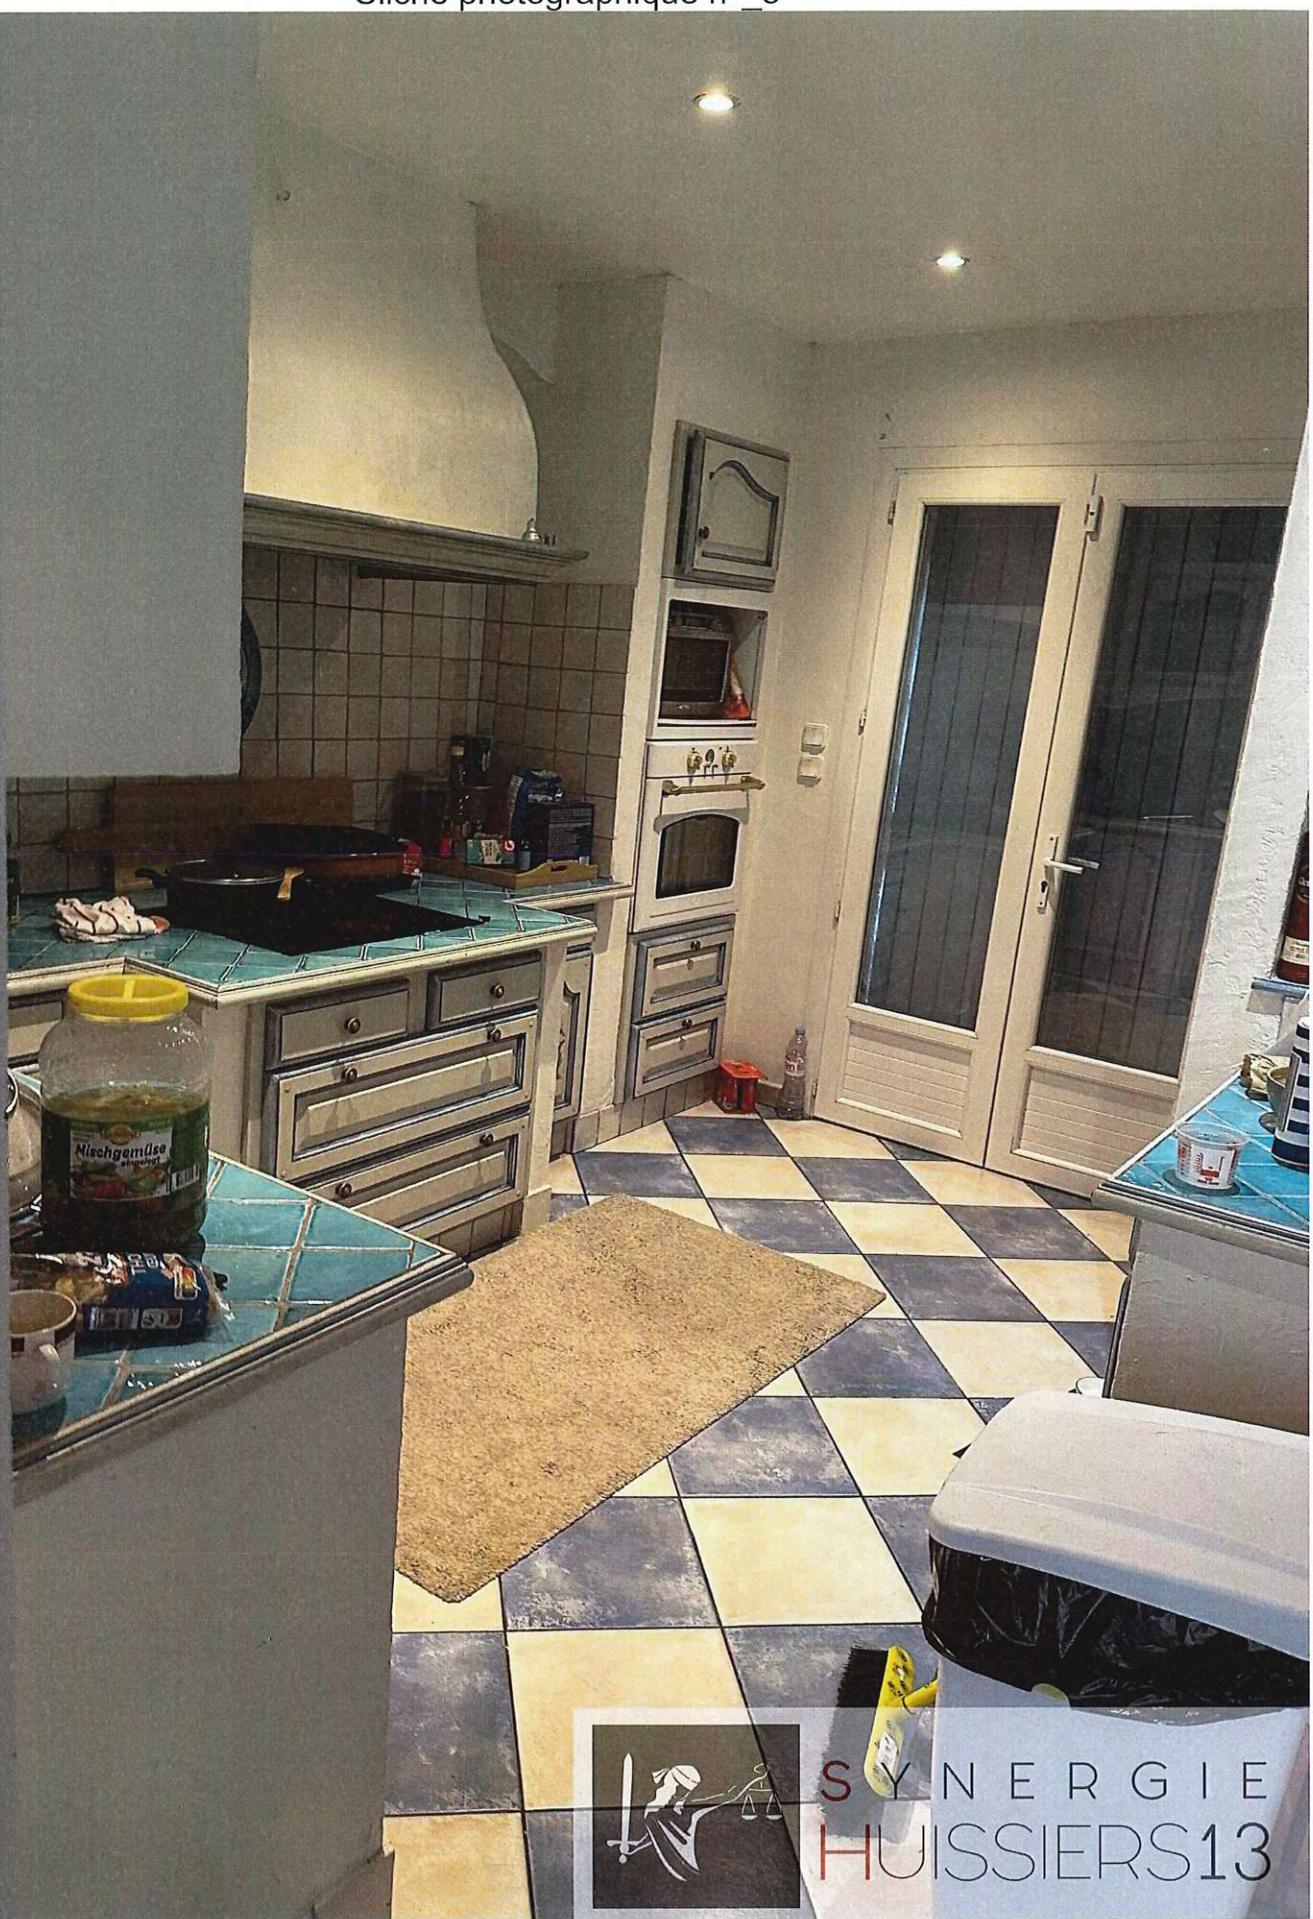
Cliché photographique n°_5

Le sol est recouvert de carrelage, en état d'usage.

Une partie de cette pièce s'ouvre sur une véranda constituée de châssis aluminium et d'impostes vitrés.

Nous notons la présence dans chacune de ces deux pièces d'un split de climatisation.

Un radiateur se trouve également dans une partie de la véranda.
(cf. cliché photographique n°5)

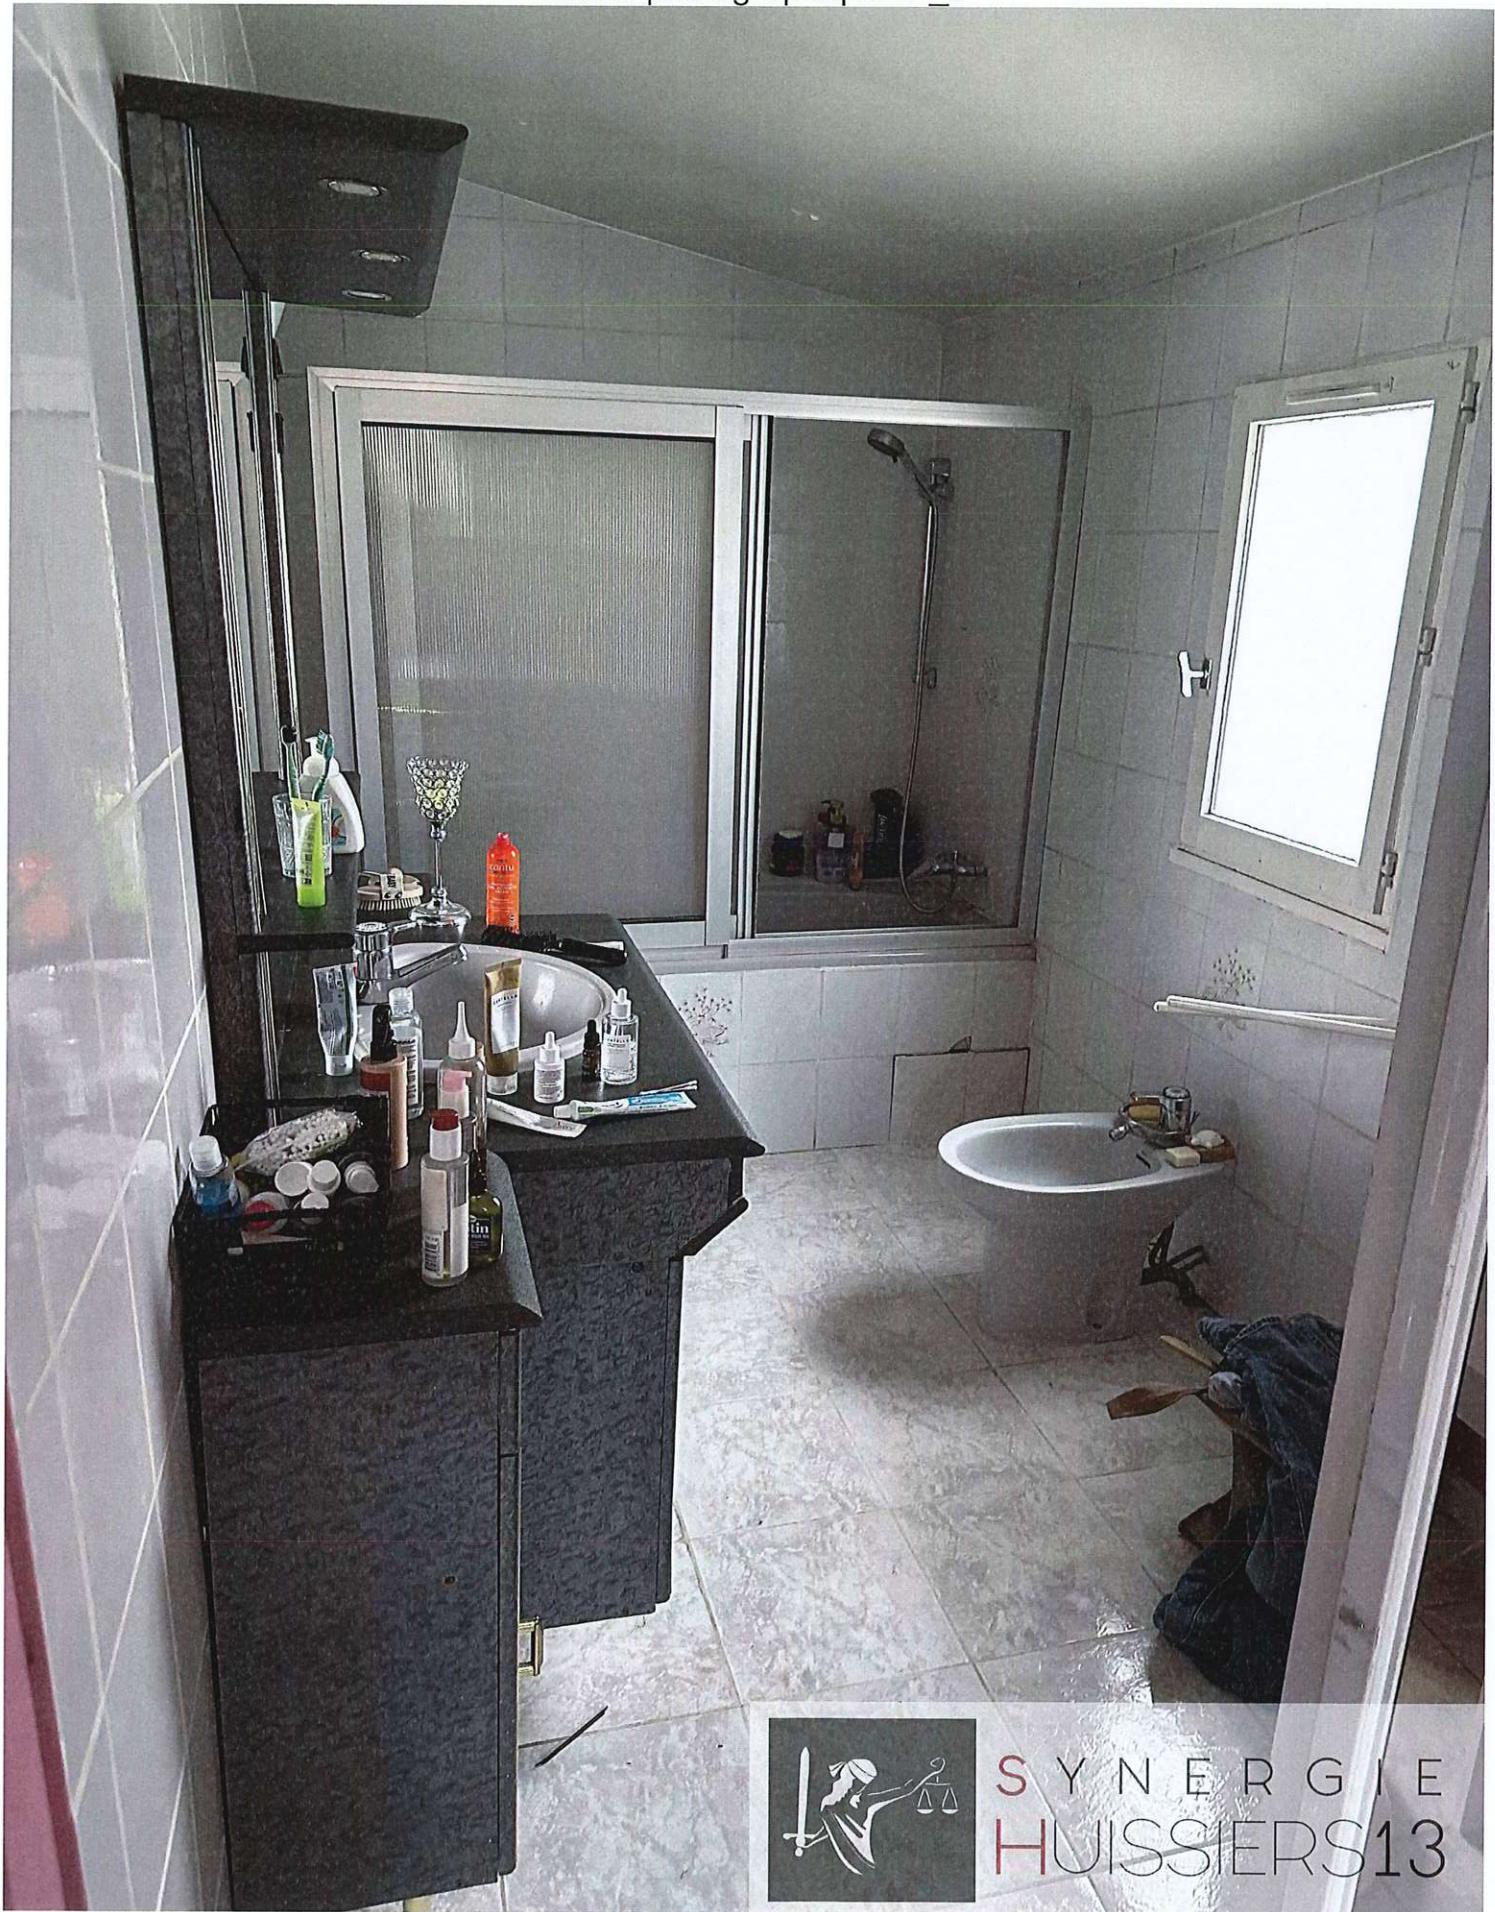
Cliché photographique n°_6

Nous constatons que la pièce est équipée d'un sèche-serviettes électrique, d'un bidet alimenté en eau chaude et froide par mitigeur, d'une vasque lavabo alimentée en eau chaude et froide par mitigeur, et d'une baignoire alimentée en eau chaude et froide par mitigeur et flexible téléphone.

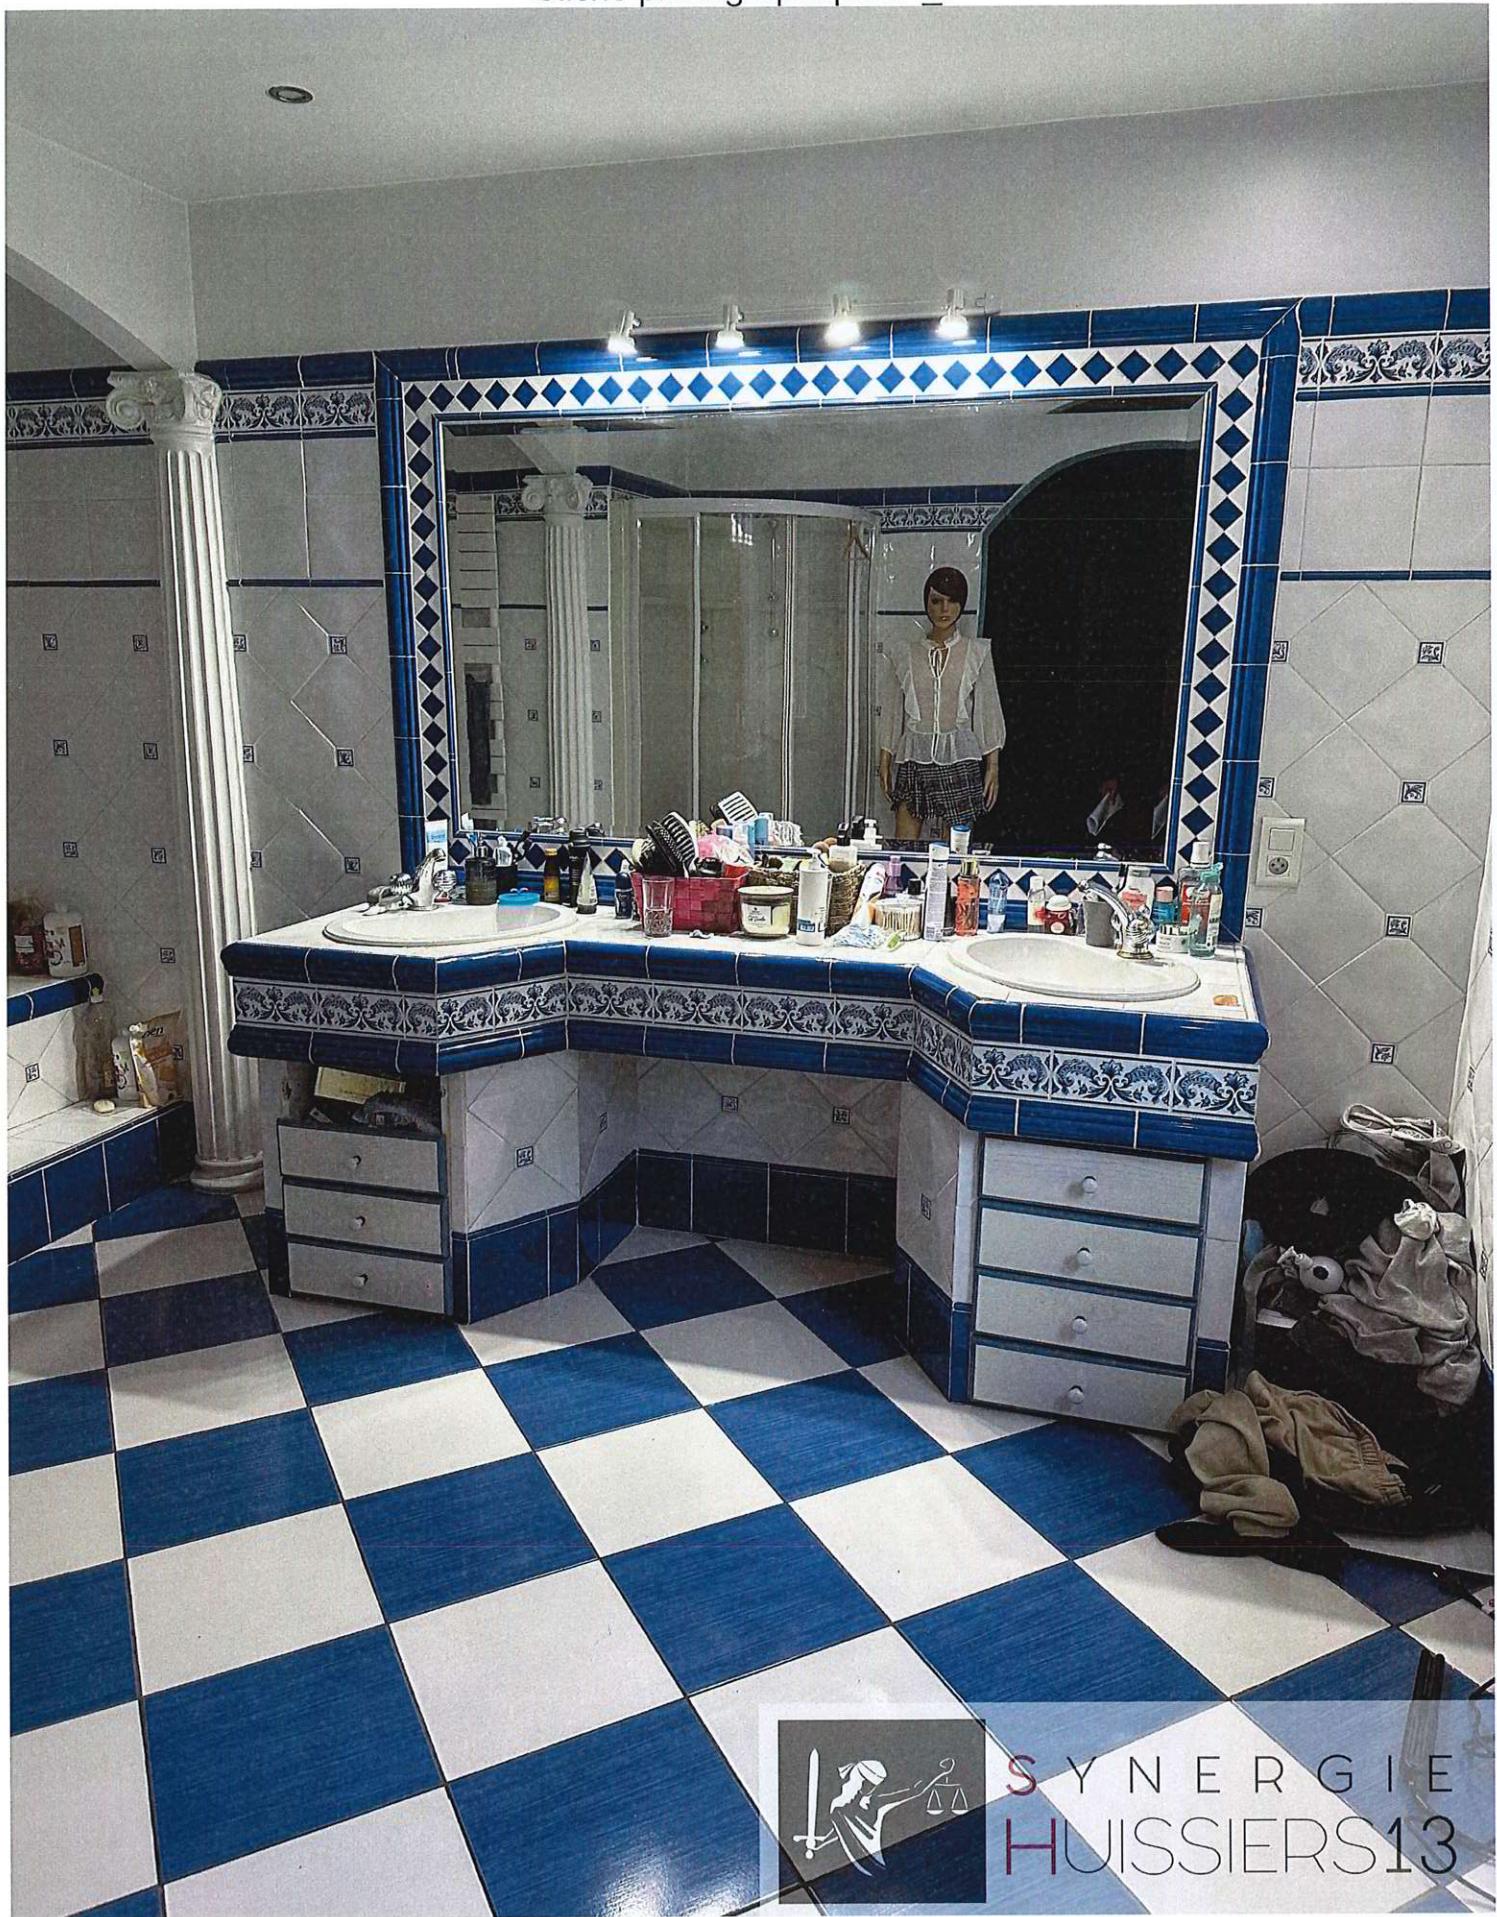
Cliché photographique n°_7

Il existe un bâti recueillant deux vasques alimentées en eau chaude et froide par mélangeur, une baignoire d'angle avec système de balnéothérapie alimentée en eau chaude et froide par mélangeur et flexible téléphone.

La pièce est également équipée d'un sèche-serviette et une cabine de douche disposant de massage hydrothérapie.

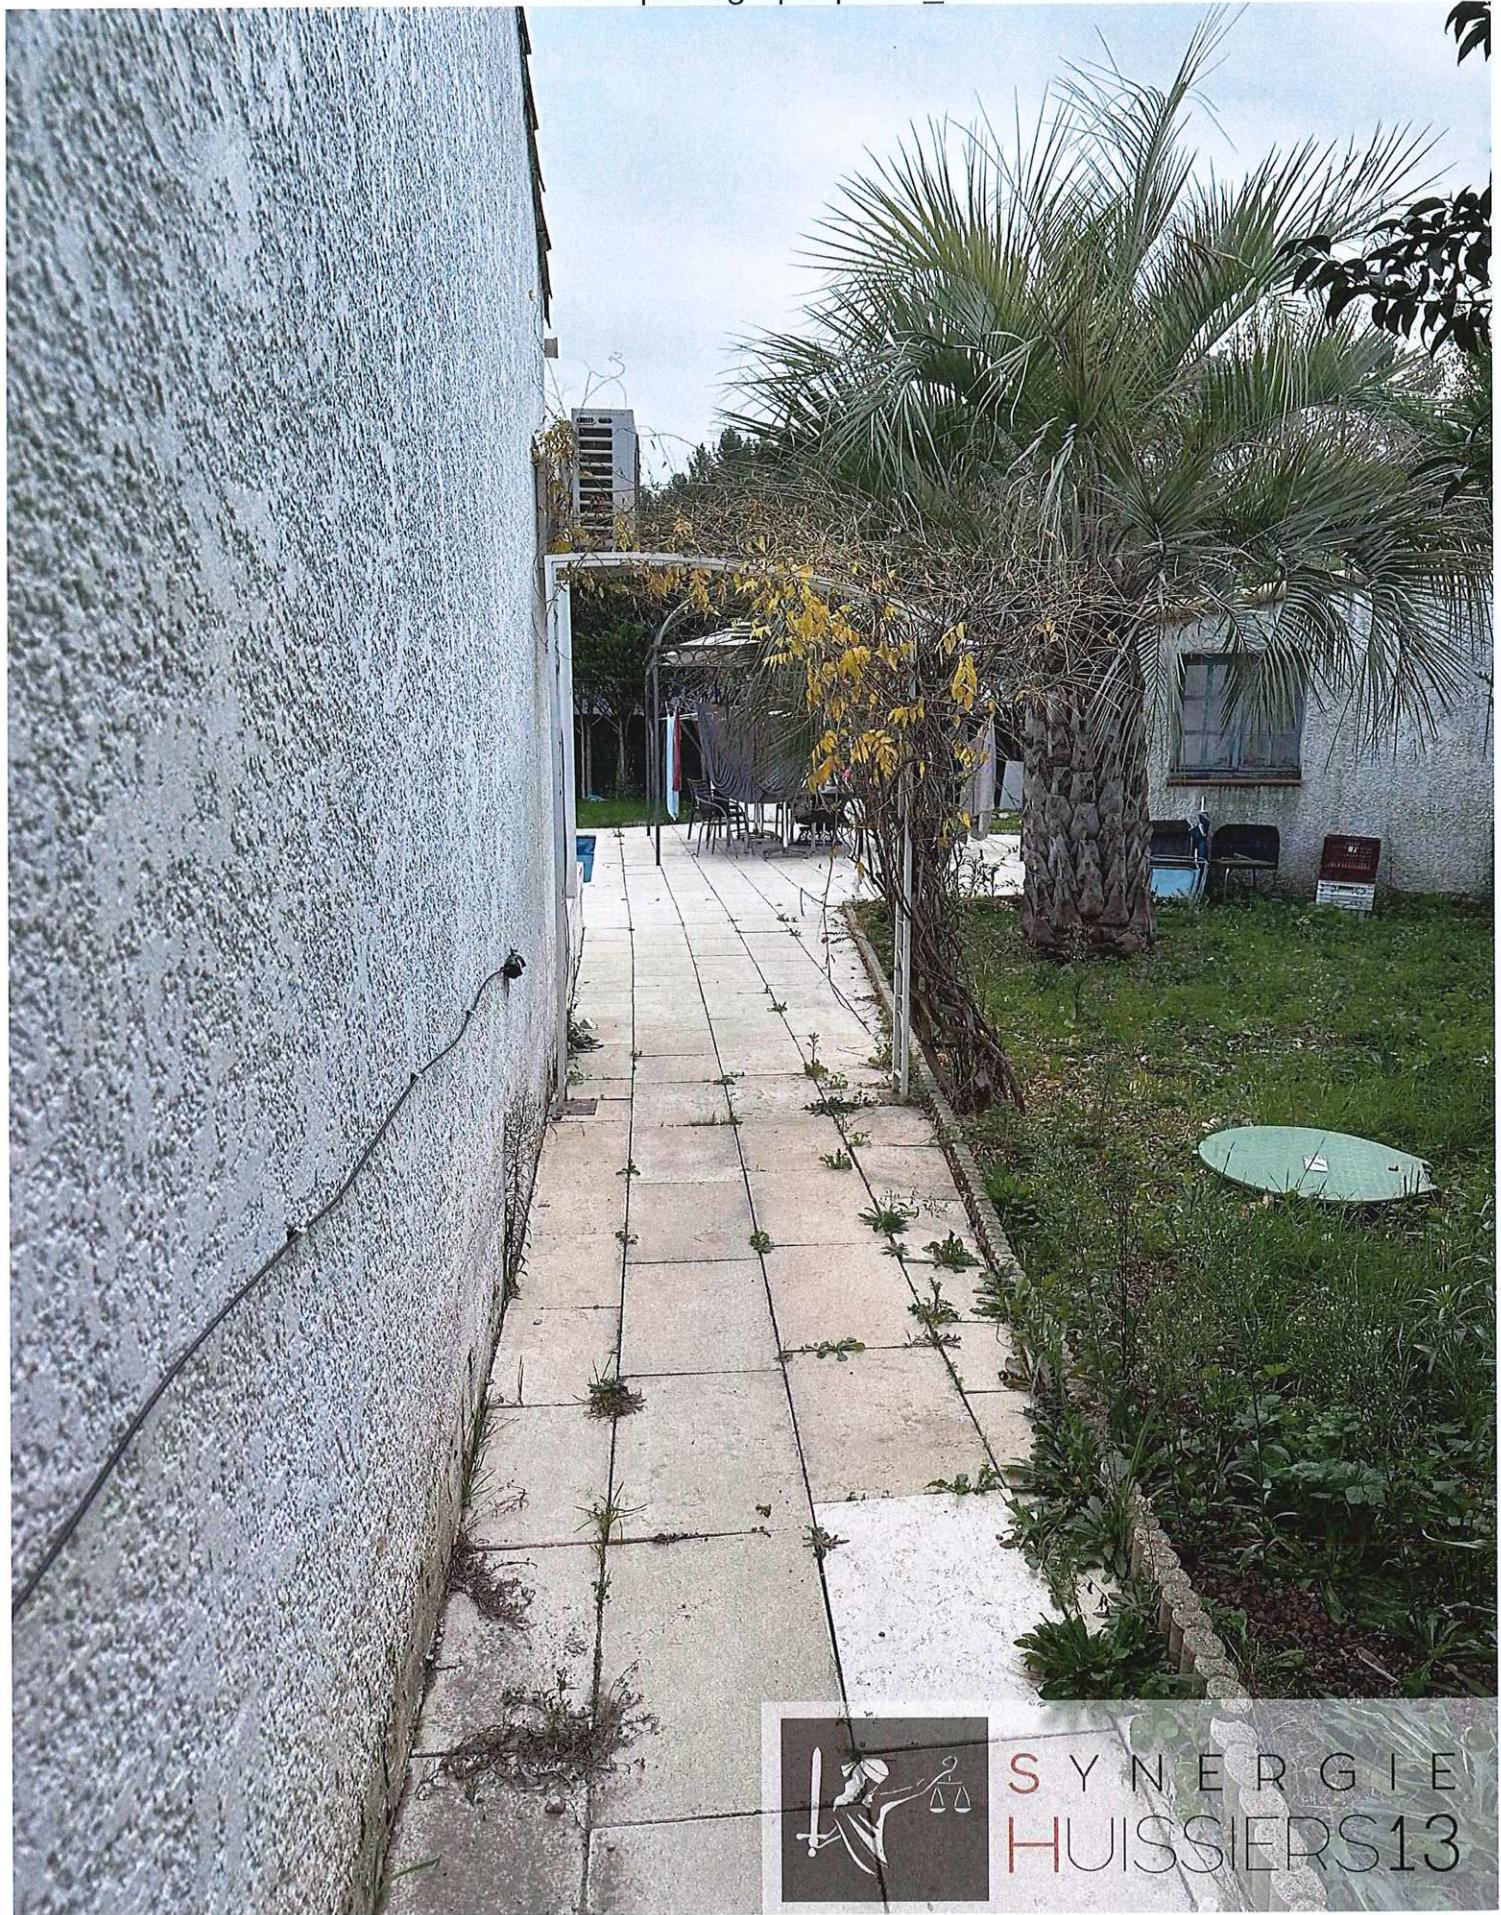
Cliché photographique n°_9

Après le portail et sur la gauche, se trouve un petit bâti avec deux box de garage, se fermant par des portes à bascule.

Au-devant et en passant par la droite de la villa après le portail, nous accédons à la terrasse de la piscine. La piscine semble être une piscine traditionnelle avec du carrelage mosaïque.

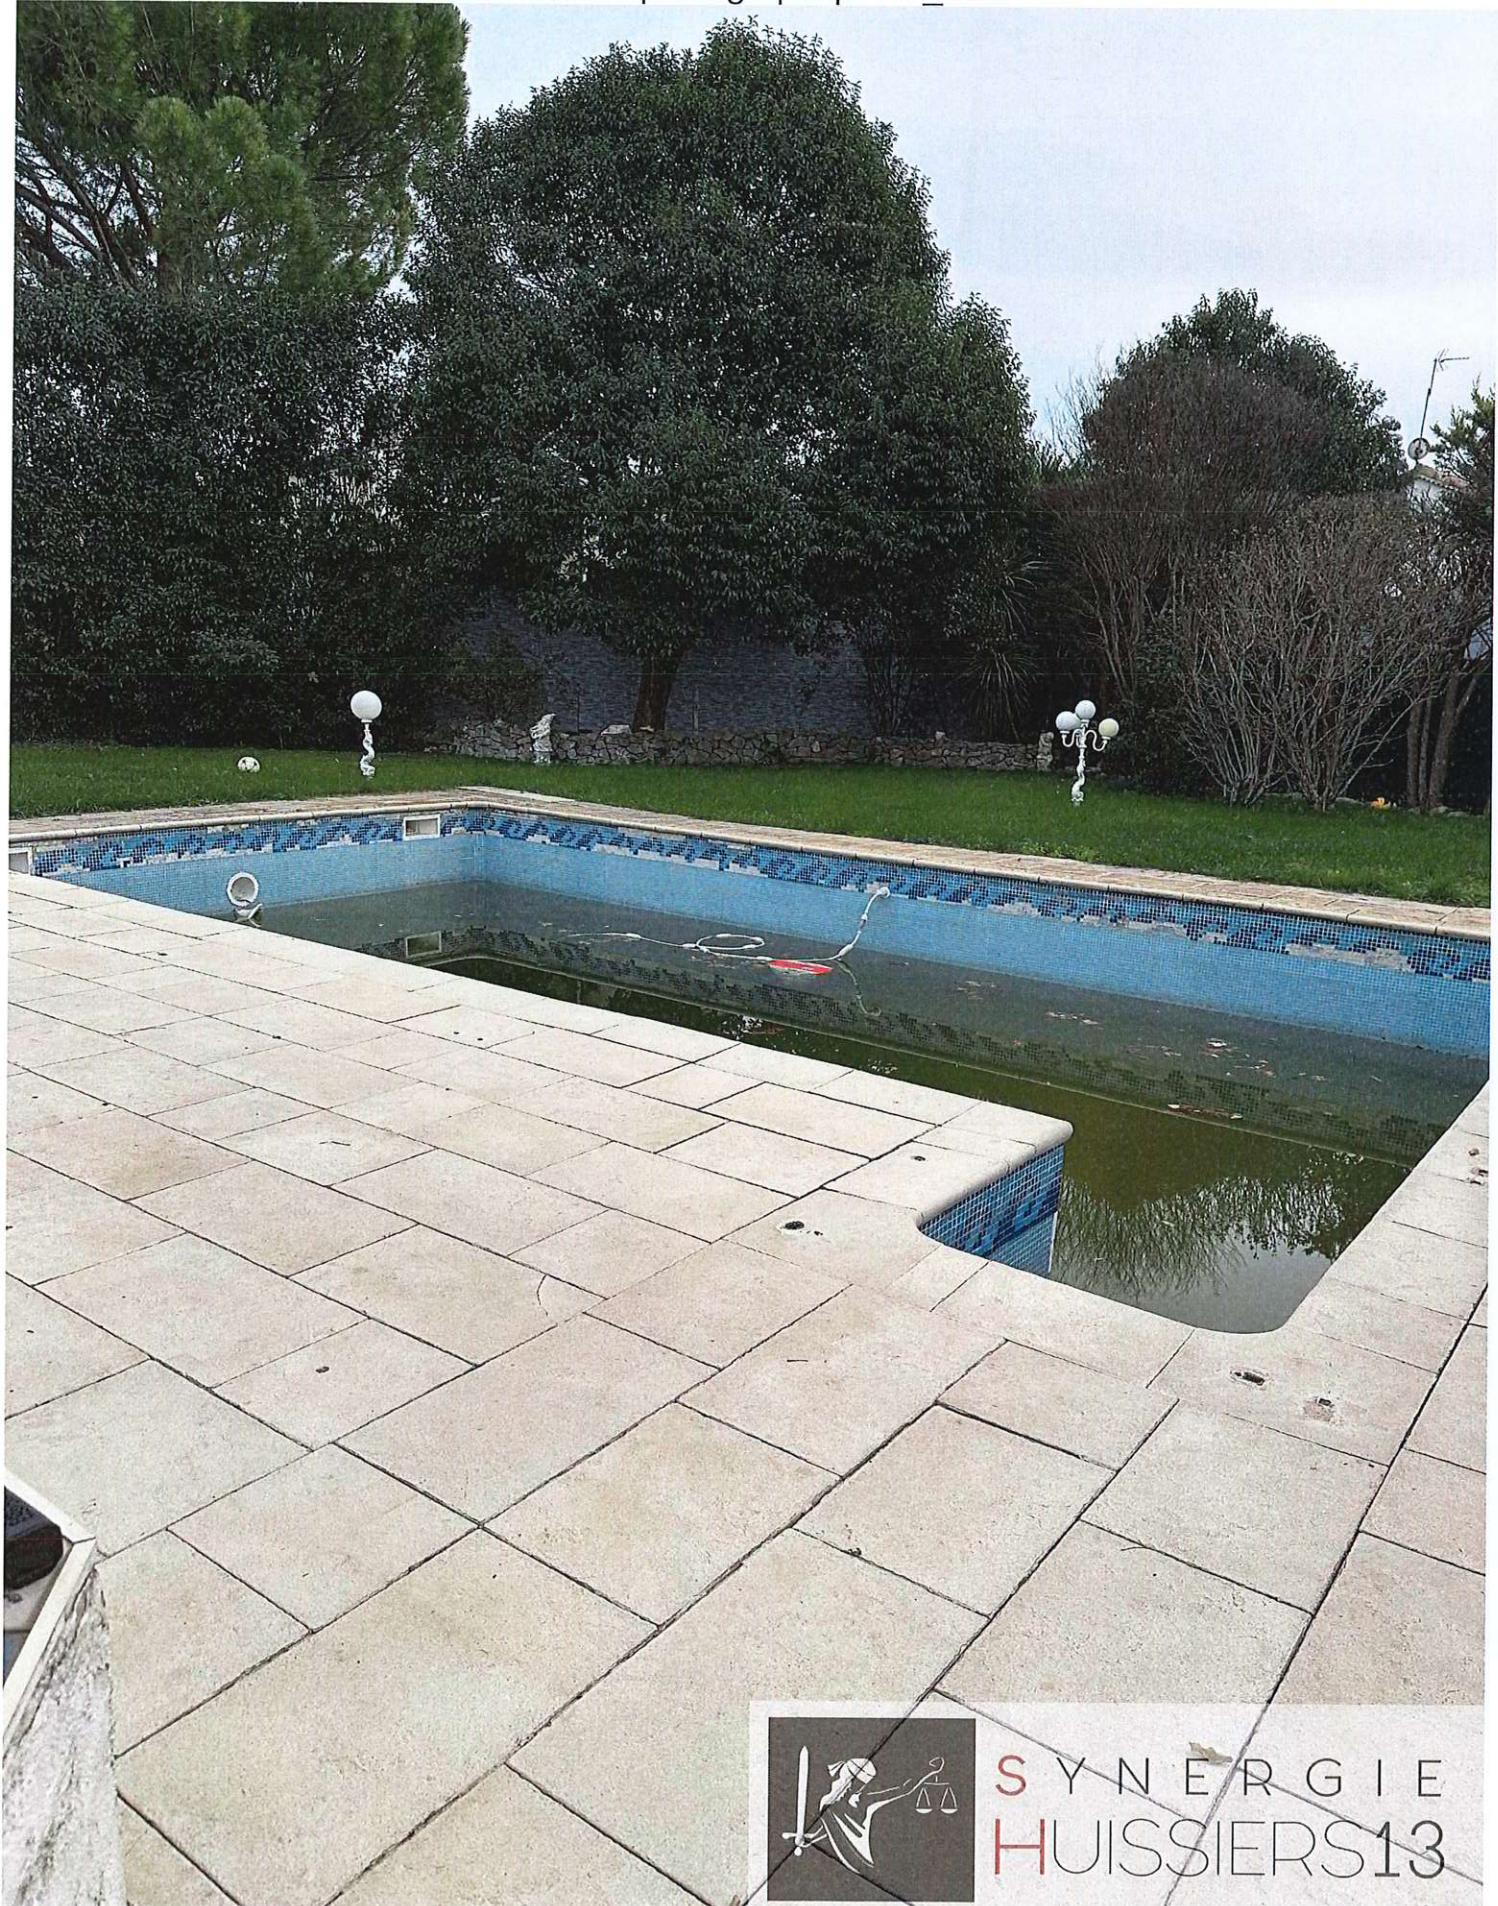
Cliché photographique n°_10

Au-delà de la piscine, il y a une zone herborée, et entre la piscine et la villa se trouve une terrasse avec des garde-corps type balustres.

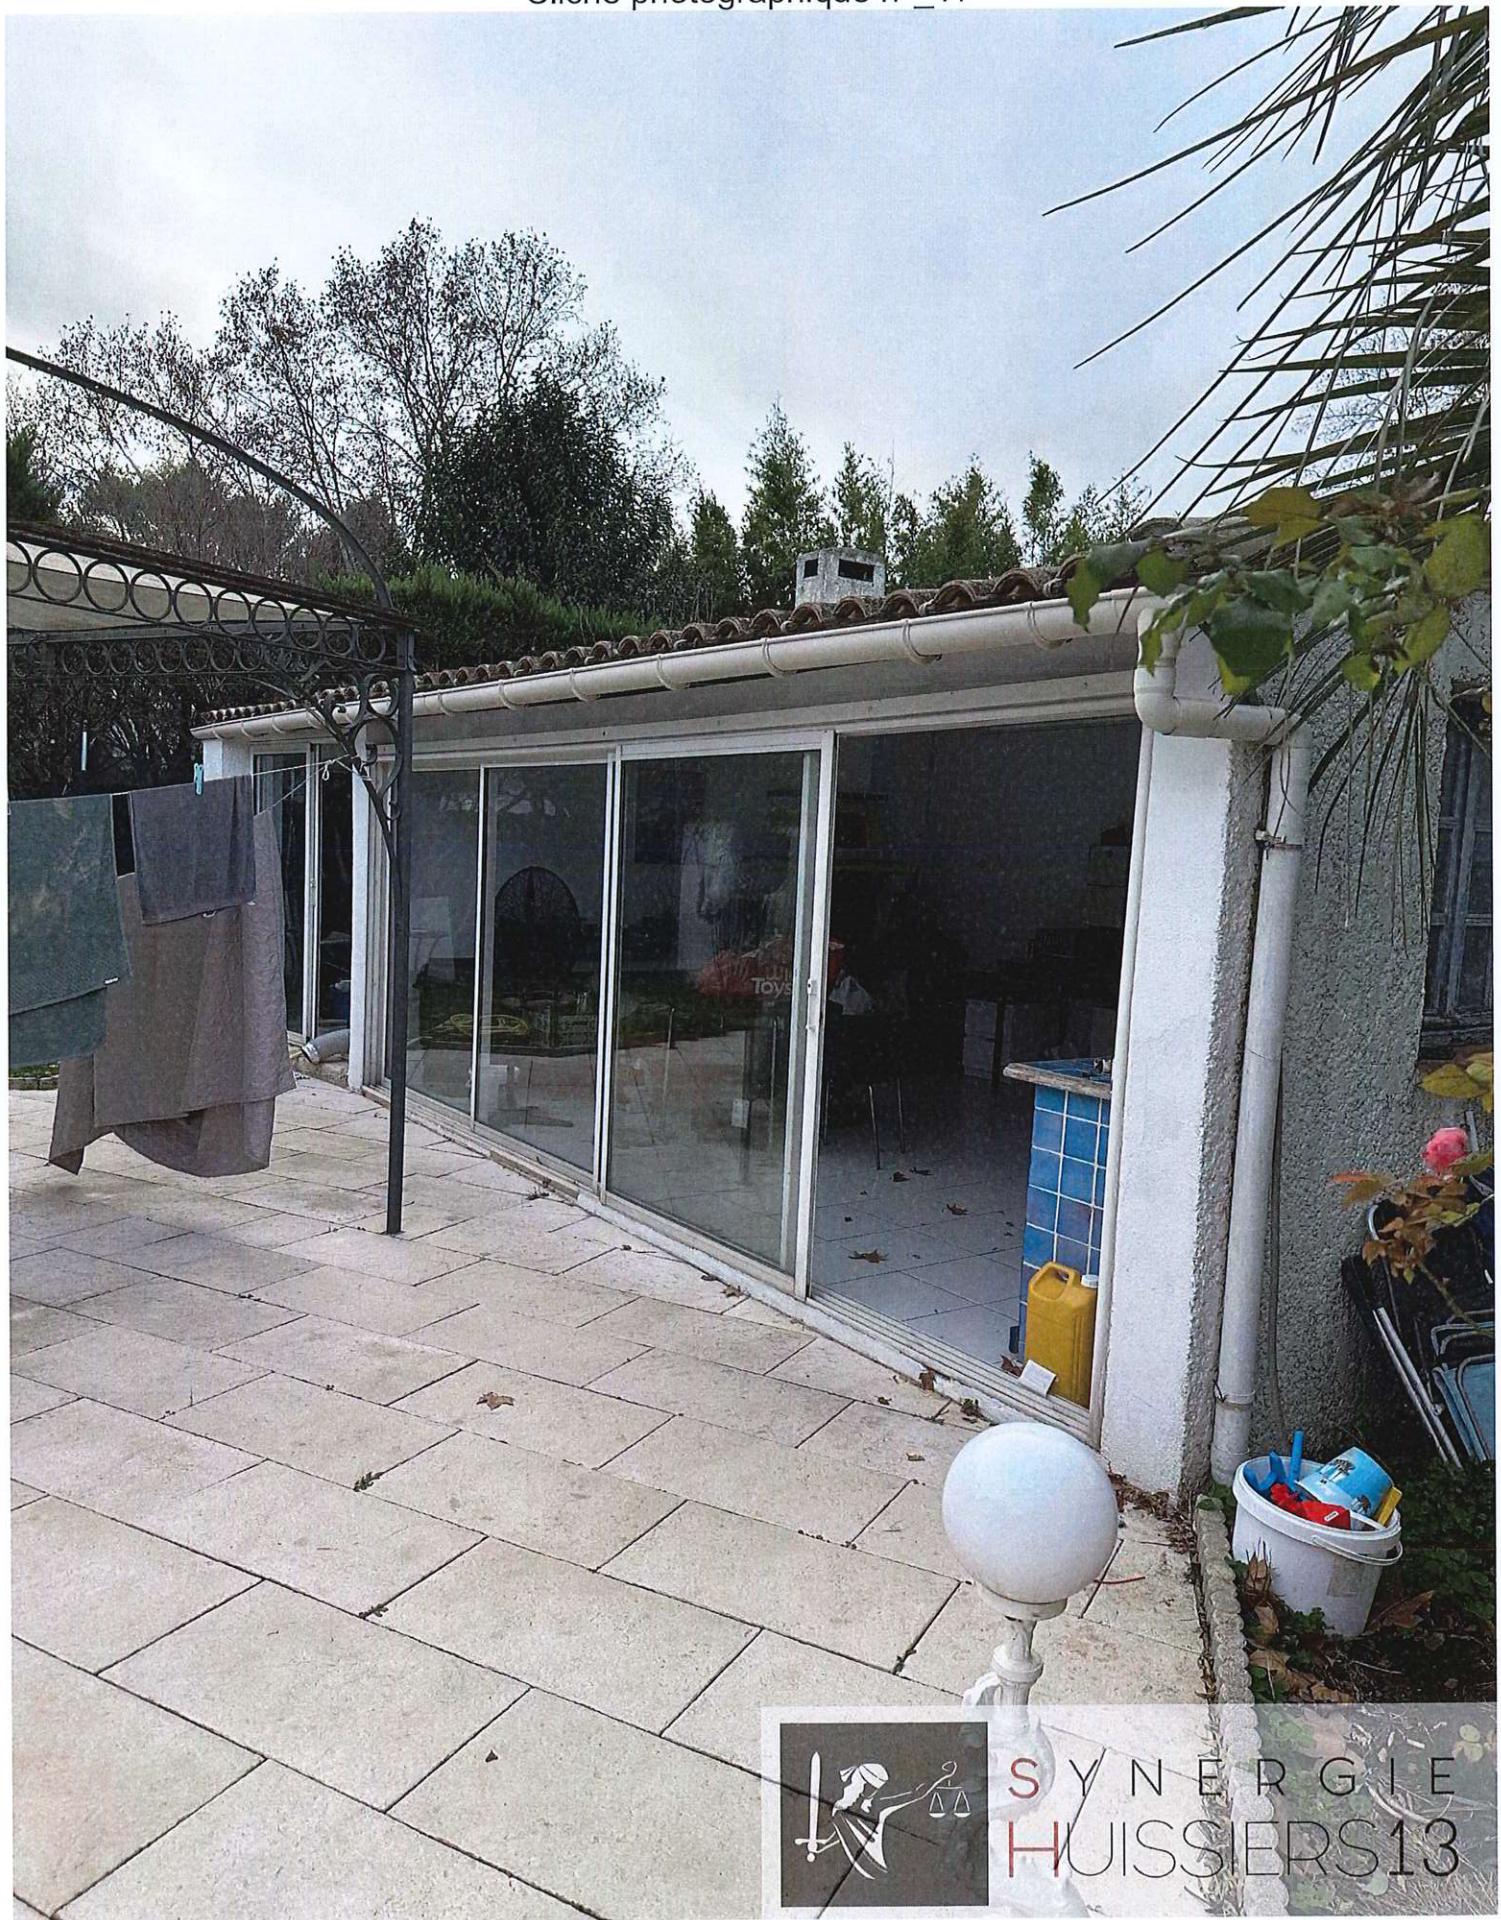
Cliché photographique n°_11

Sur la droite et au fond se trouve un ensemble de bâtiments style cuisine d'été, avec un point d'eau, un évier en céramique, alimenté en eau chaude et froide par mitigeur, et un coin barbecue. Cet ensemble de pièces à usage de cuisine d'été s'ouvrent sur la terrasse de la piscine et sont fermés par un jeu de coulissants aluminium et disposant d'une ouverture sur la façade portail par une fenêtre à meneaux.
