PROCES VERBAL DESCRIPTIF

A FIN DE SAISIE IMMOBILIERE

A LA DESTROUSSE (13112) : « 462 route des Vignerons »

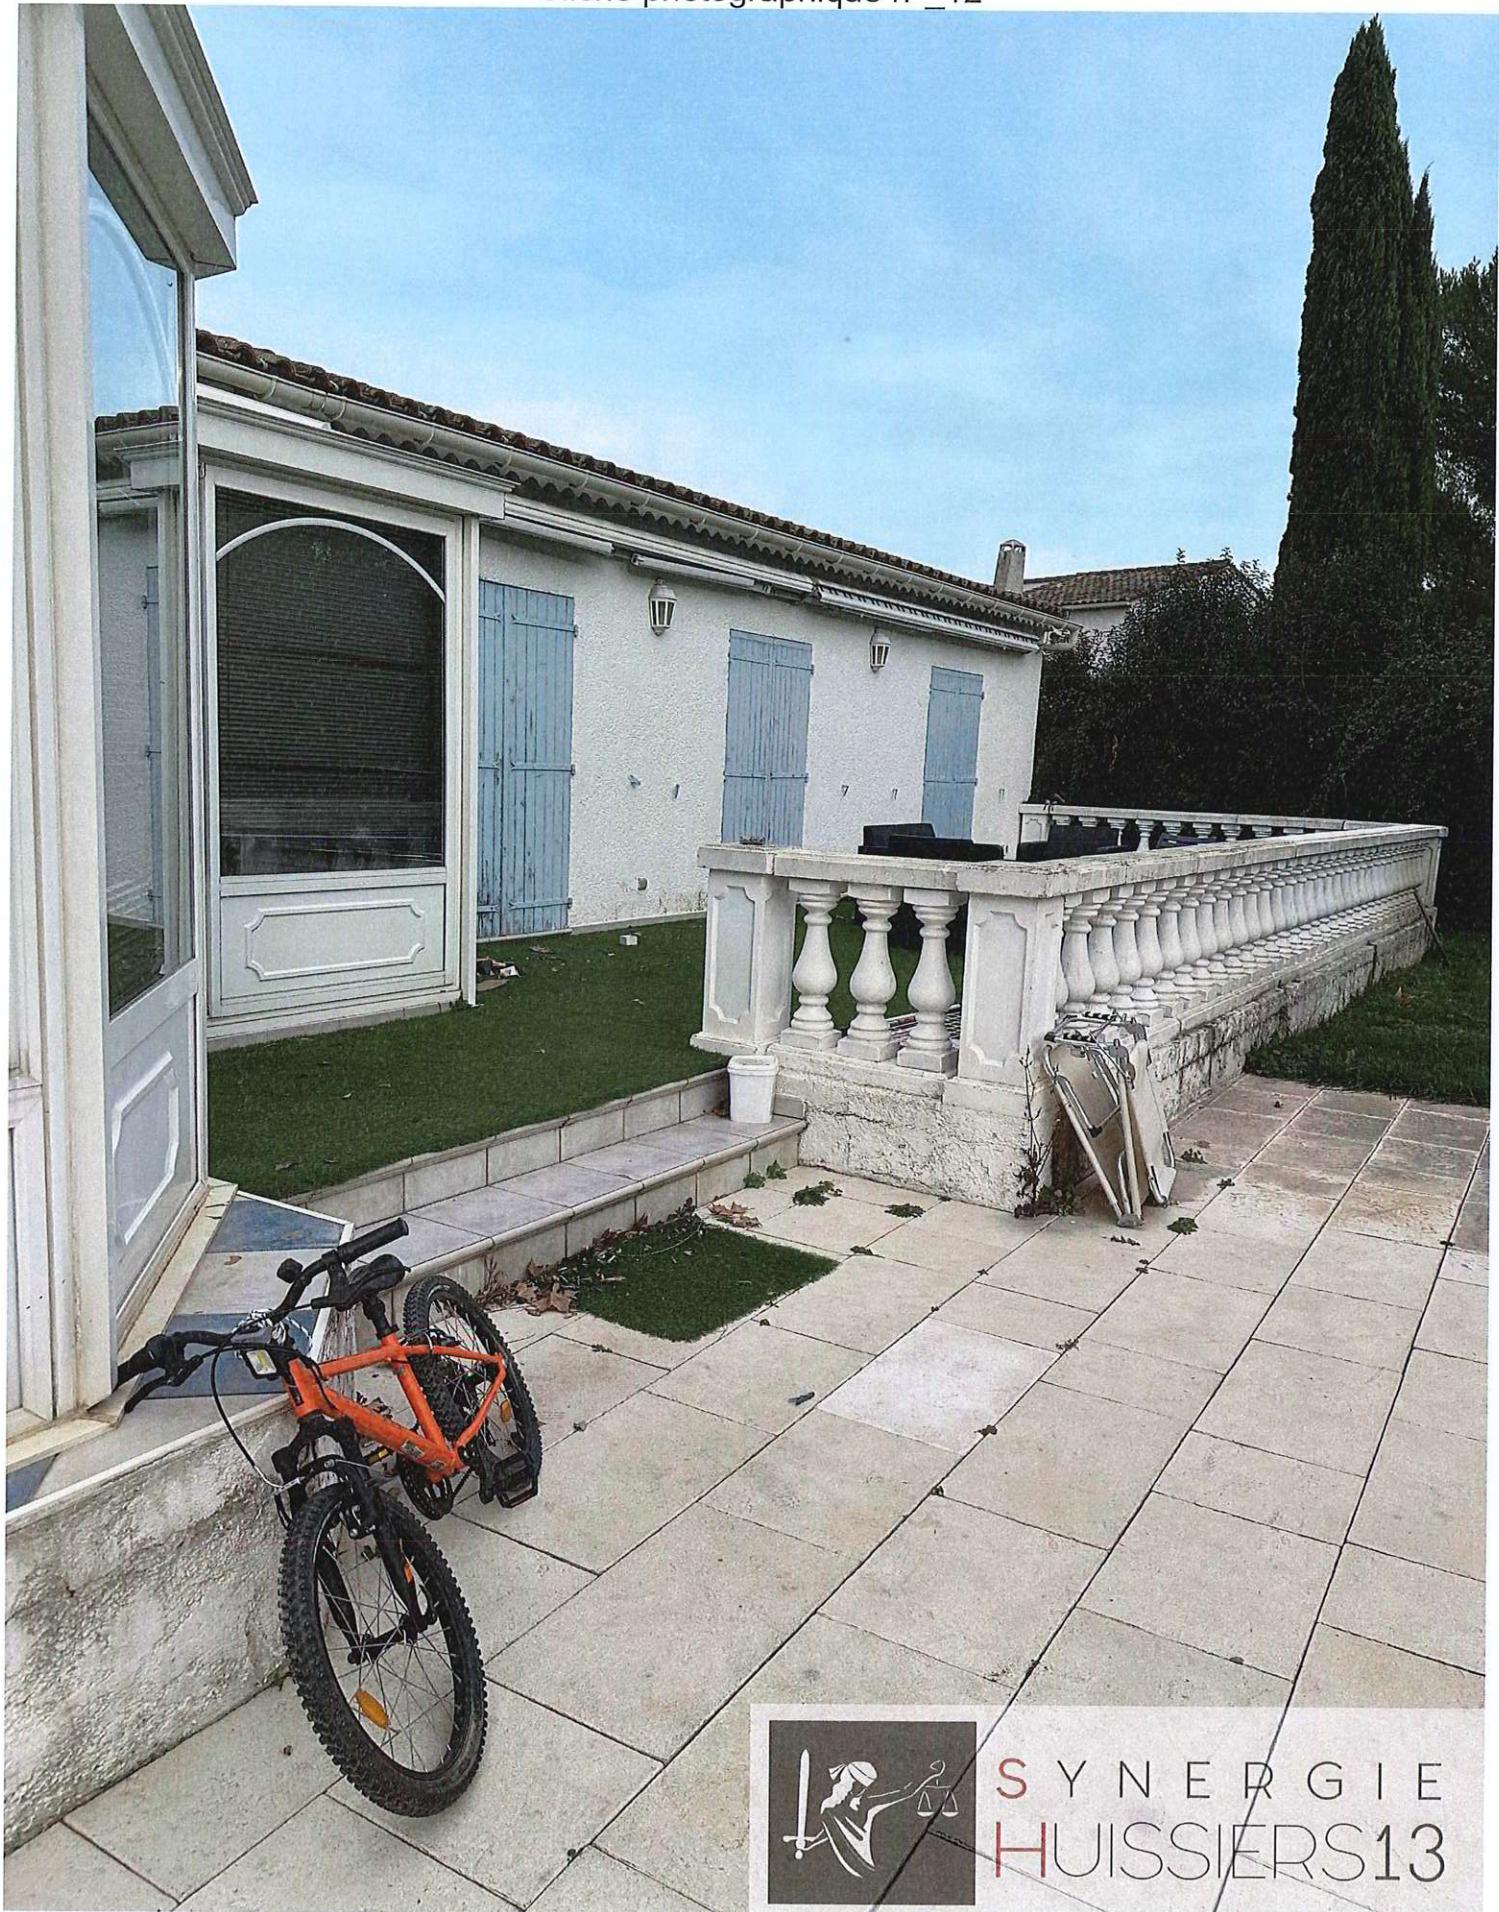
Cliché photographique n°_12

Sur la droite et au fond se trouve un ensemble de bâtiments style cuisine d'été, avec un point d'eau, un évier en céramique, alimenté en eau chaude et froide par mitigeur, et un coin barbecue. Cet ensemble de pièces à usage de cuisine d'été s'ouvrent sur la terrasse de la piscine et sont fermés par un jeu de coulissants aluminium et disposant d'une ouverture sur la façade portail par une fenêtre à meneaux.
