**PROCES VERBAL DESCRIPTIF A FIN DE SAISIE
IMMOBILIERE**

L'AN DEUX MILLE VINGT-QUATRE ET LE VINGT DEUX NOVEMBRE

18 / 50 Avenue de SAINT LOUIS, Parc SAINT LOUIS, BT F 1 - 8 EME ETG Gauche

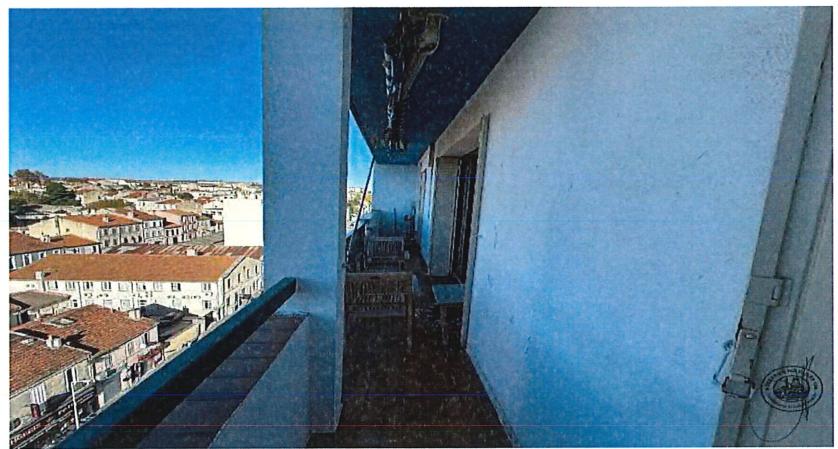
Sur ce balcon, le sol est revêtu de carrelage, les bas de murs sont protégés de plinthes assorties : nous notons quelques plinthes manquantes, la peinture en façade présente quelques désordres notamment des éclats.

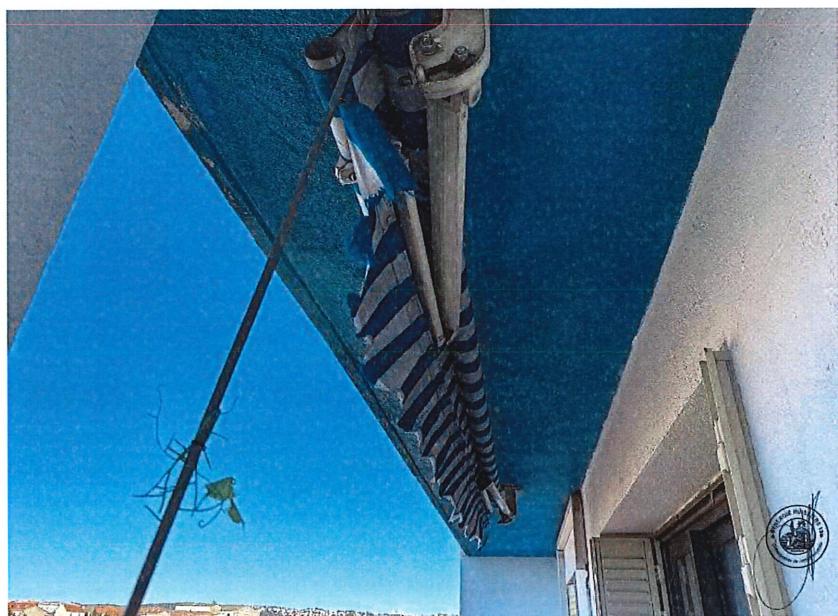
A noter que la tenture de marquise est également détériorée.

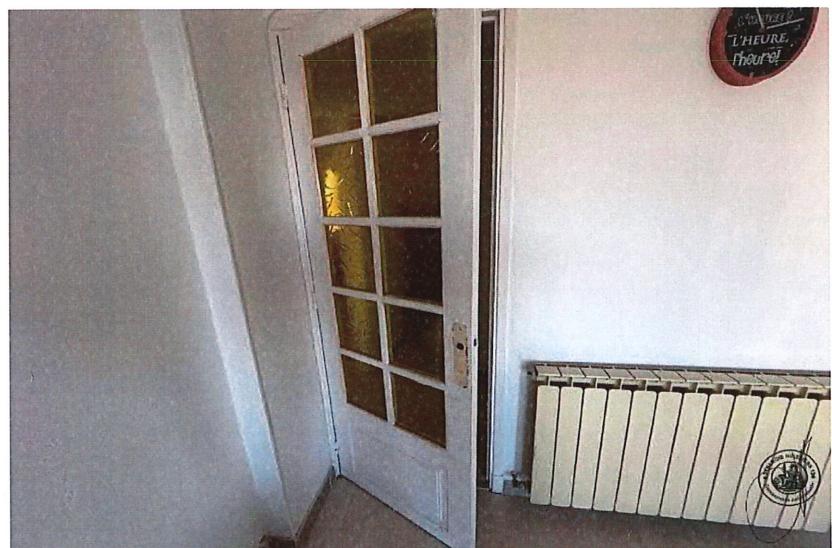
Par une porte en bois avec vitres opaques jaunes munie d'une poignée (partie intérieure manquante) La porte en état d'usage nonobstant la poignée manquante.

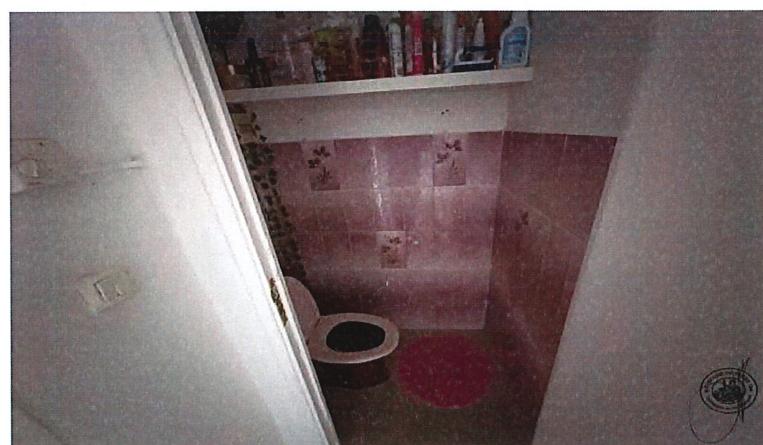
Nous notons des toilettes avec chasse dorsale dont la poignée est manquante.
