Ordre de mission

Adresse : **84 Boulevard Saint Marcel**
13011 MARSEILLE 11
Rdc

Type de bien : Appartement
Année de construction : Avant 1948
Surface de référence : **40,34 m²**

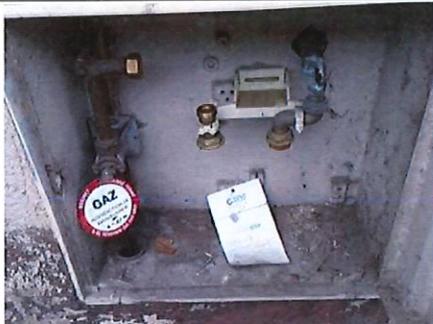
Photo n° du Compteur Gaz

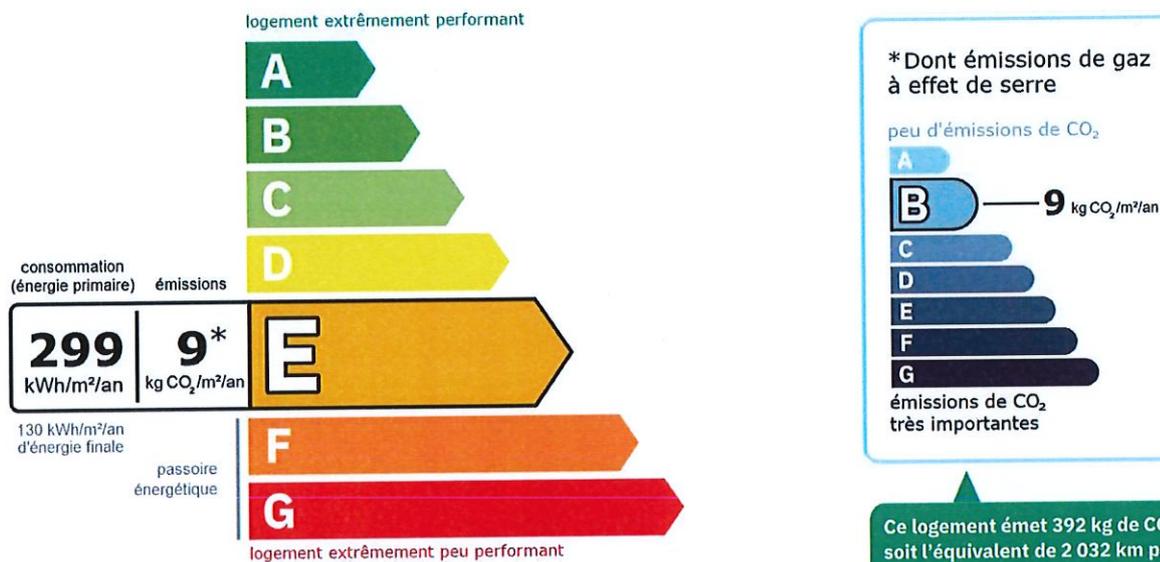
Performance énergétique et climatique

Le niveau de consommation énergétique dépend de l'isolation du logement et de la performance des équipements. Pour l'améliorer, voir pages 4 à 6

Ce logement émet 392 kg de CO₂ par an, soit l'équivalent de 2 032 km parcourus en voiture. Le niveau d'émissions dépend principalement des types d'énergies utilisées (bois, électricité, gaz, fioul, etc.)
