**Rapport de repérage des matériaux et produits contenant de l'amiante
pour l'établissement du constat établi à l'occasion de la vente d'un immeuble bâti (Listes A et B)**

Adresse	462 Route des VIGNERONS 13112 LA DESTROUSSE Référence cadastrale : Section cadastrale AC, Parcelle(s) n° 48 Lot(s) n°: NC Etage : RDC
Identification et situation de l'immeuble bâti visité :	Habitation (maison individuelle) Permis de construire : Entre 1949 et 1997

Date de commande : 10/12/2024 Date d'émission du rapport de repérage : 31/12/2024, remis au propriétaire le 31/12/2024
Diffusion : le présent rapport de repérage ne peut être reproduit que dans sa totalité, annexes incluses
Pagination : le présent rapport avec les annexes comprises, est constitué de 22 pages

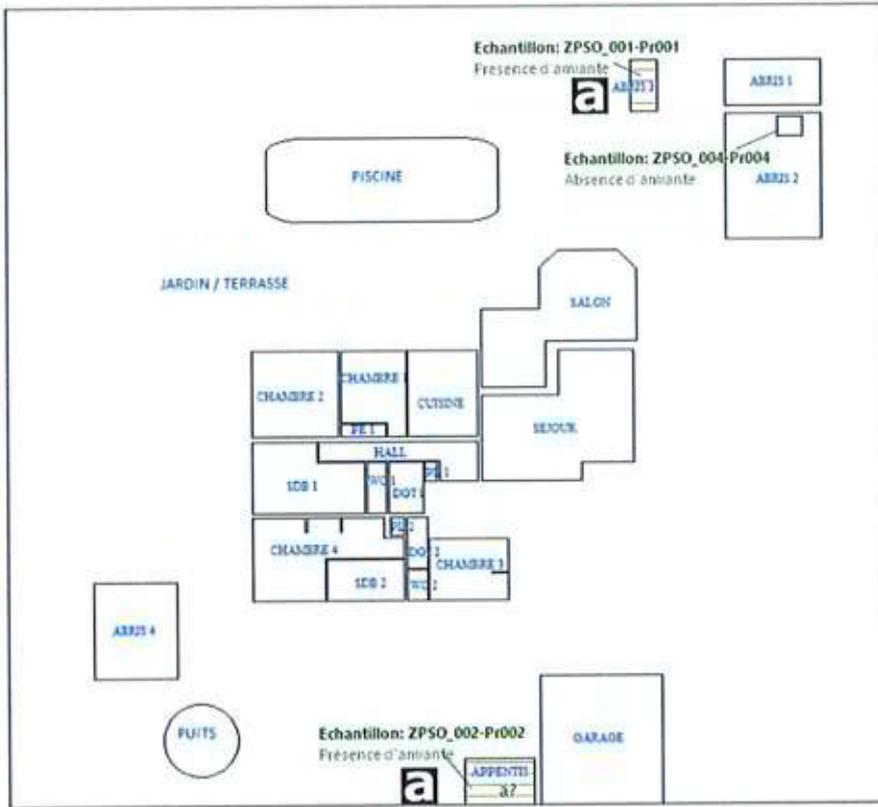
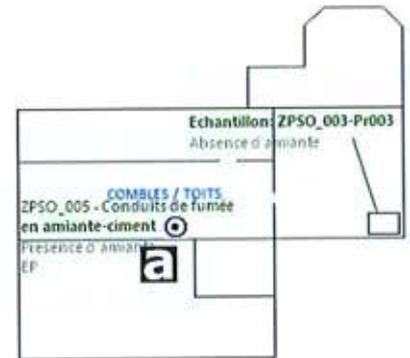
7.1 - SCHEMA DE REPERAGE

- Plaques (fibres-ciment) (ABRIS3) pour lequel il est recommandé de réaliser une évaluation périodique.*
- Plaques (fibres-ciment) (APPENTIS) pour lequel il est recommandé de réaliser une évaluation périodique.*

- Conduits de fumée en amiante-ciment (COMBLES) pour lequel il est recommandé de réaliser une évaluation périodique.*
