RESUME DE L'EXPERTISE

Date du repérage : 22/11/2024
Numéro de dossier : CCM/CR_2416900/JDU
Demandé par : SYNERGIE HUISSIERS

Adresse : 48 Avenue de Saint Louis - Parc Saint Louis Bât F1

8ème étage, Lot numéro 230

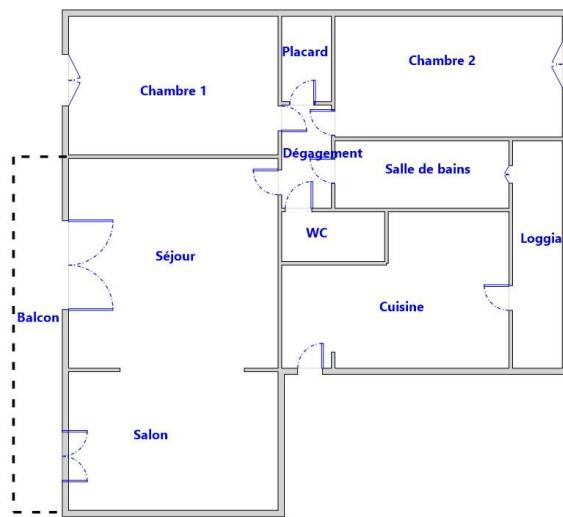
**7.1 - Annexe - Schéma de repérage**

Planche (croquis) de repérage technique effectué par le cabinet : GENERAL SERVICES CONTROLES, auteur : Jonathan
