SYNERGIE  
HUISSIERS 13

**PROCES VERBAL DESCRIPTIF A FIN DE SAISIE  
IMMOBILIERE**

L'AN DEUX MILLE VINGT-QUATRE ET LE SIX SEPTEMBRE

Nous nous sommes transportés : 84 bd de la Valbarelle à MARSEILLE (13011) à 10 heures 00

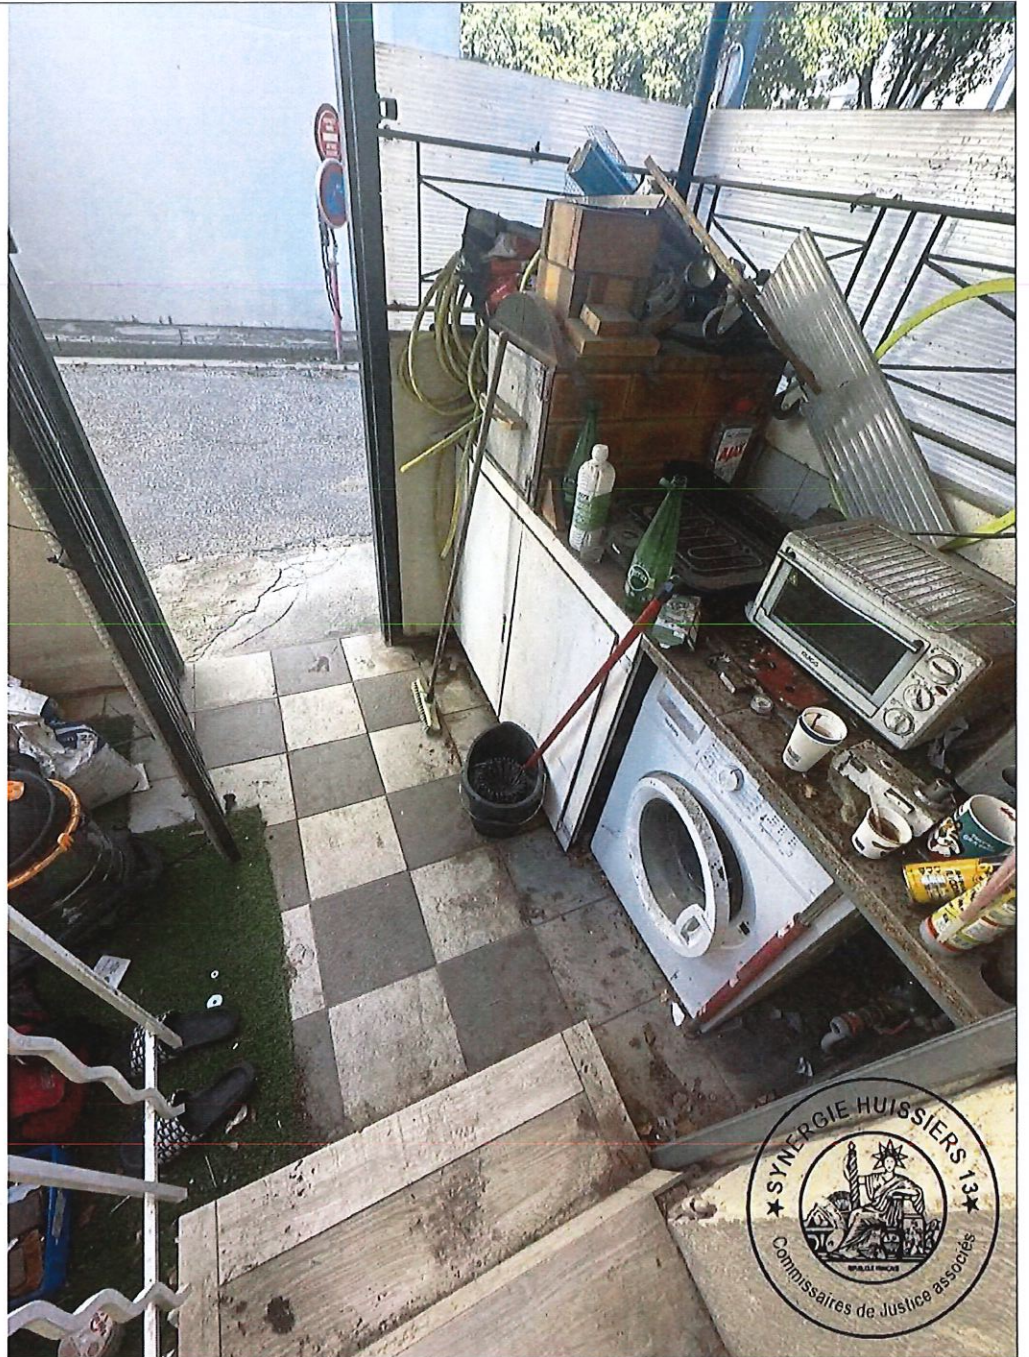
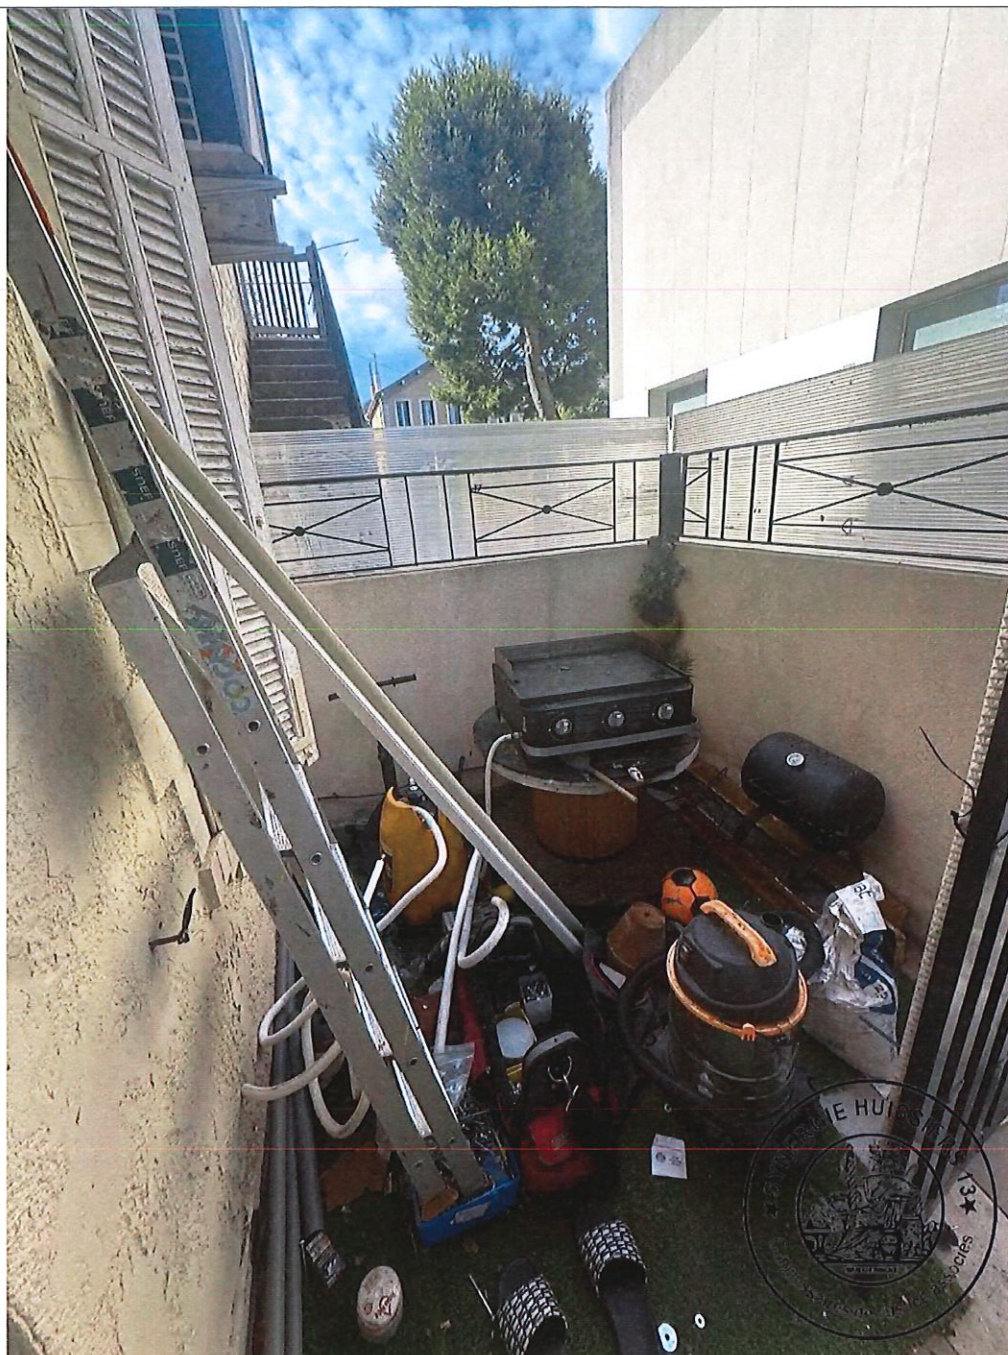
Le sol est recouvert de carrelage en état d'usage à l'intérieur de cet espace clôturé.

Les murs sont enduits.

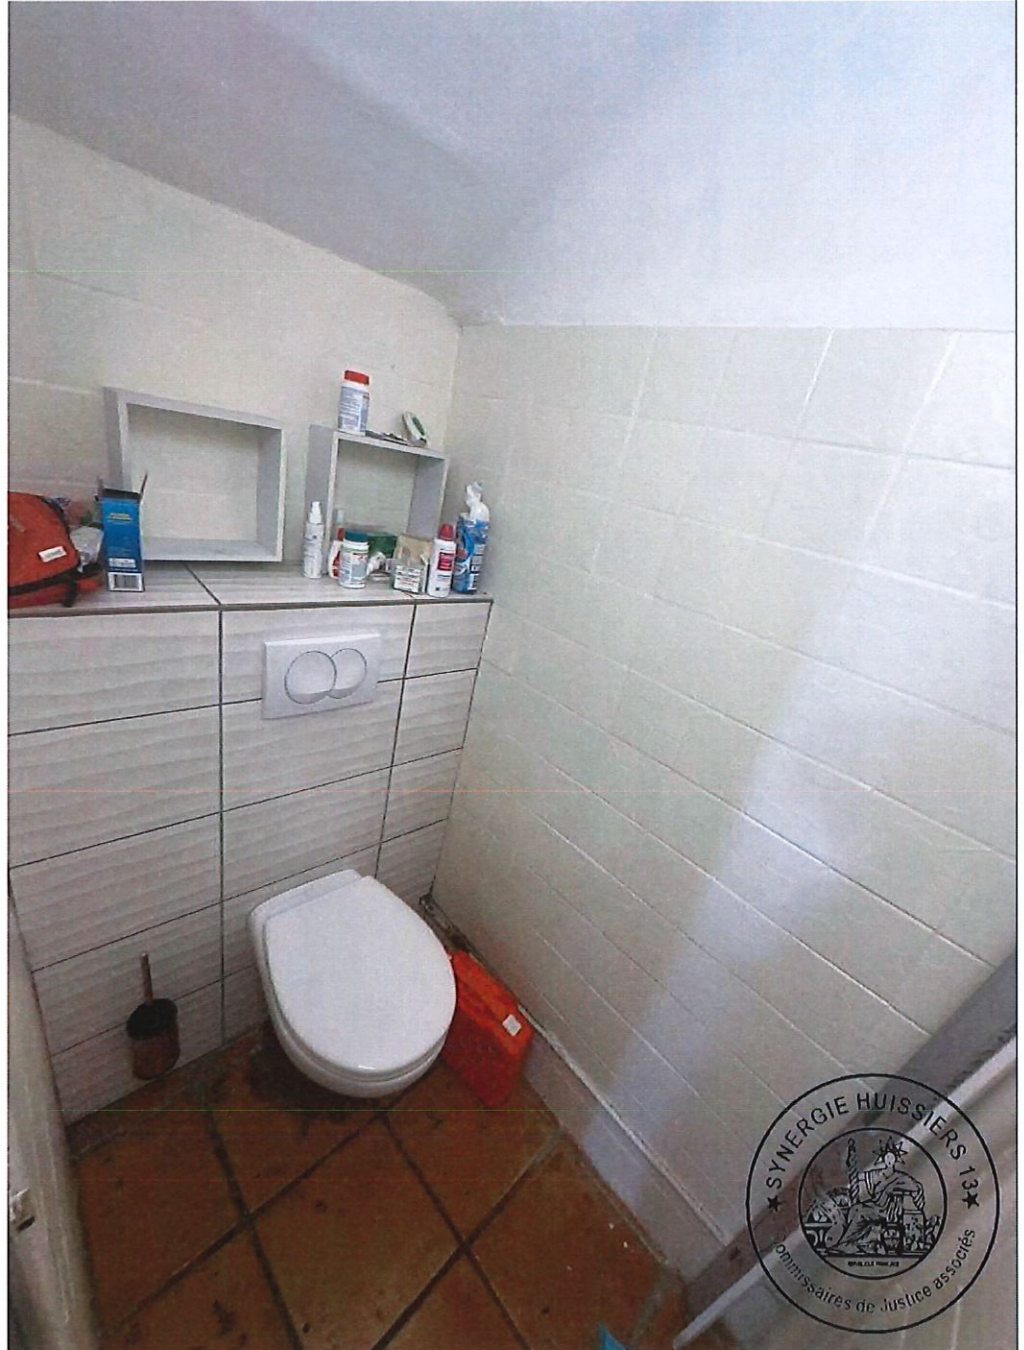
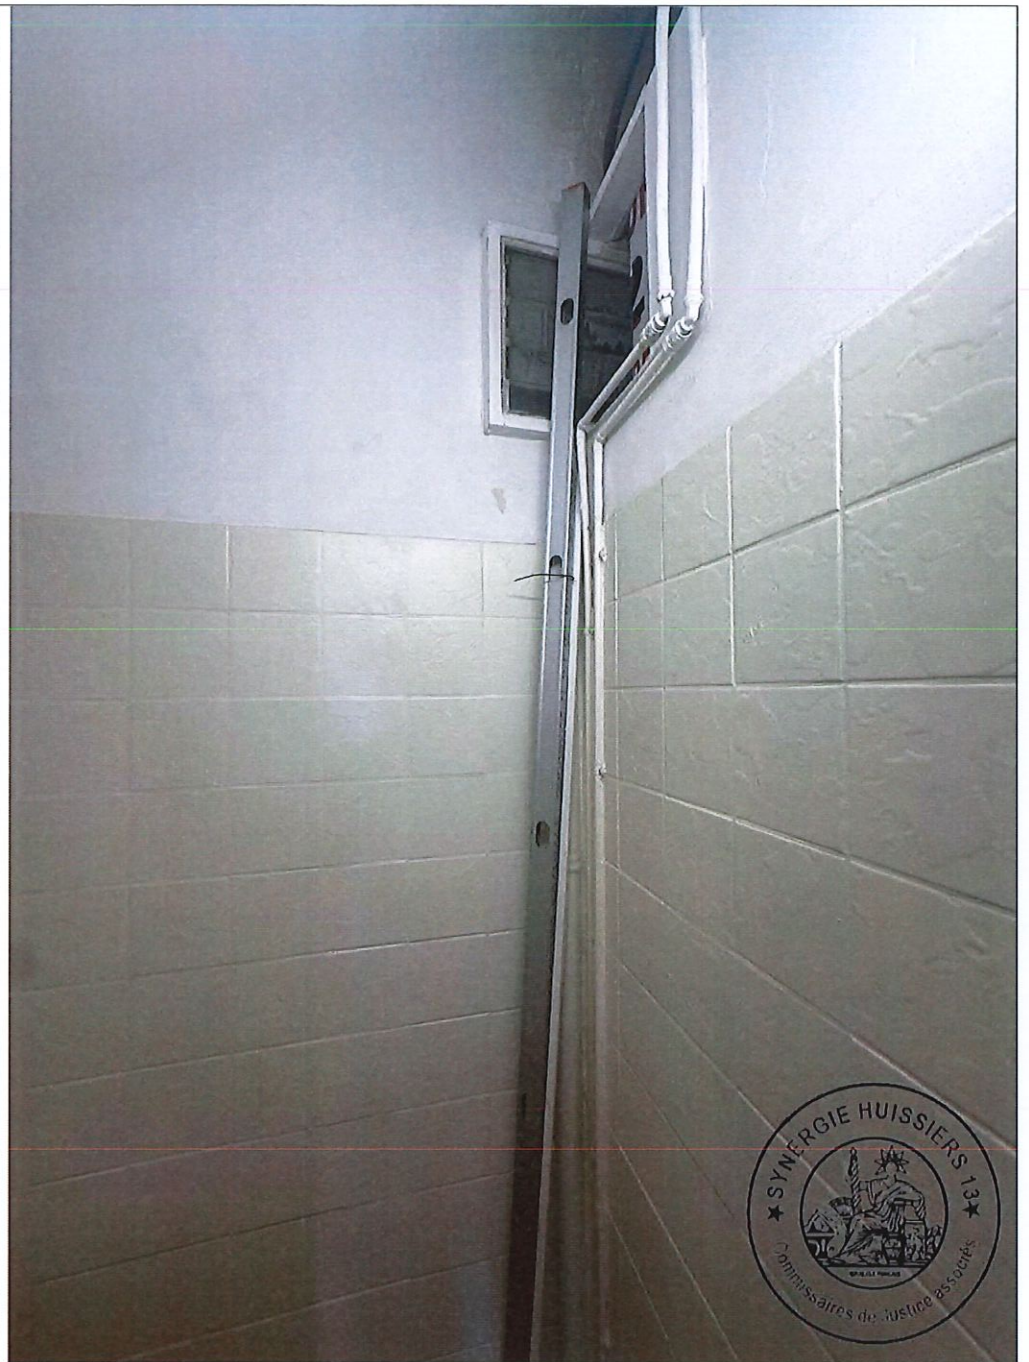
Le sol est recouvert de carrelage ancien en état d'usage.

Les murs sont recouverts de faïence peinte jusqu'à 1,80 mètre environ.

Des toilettes suspendues sont à noter.

Un fenestron est accessible avec ailette dans la pièce.

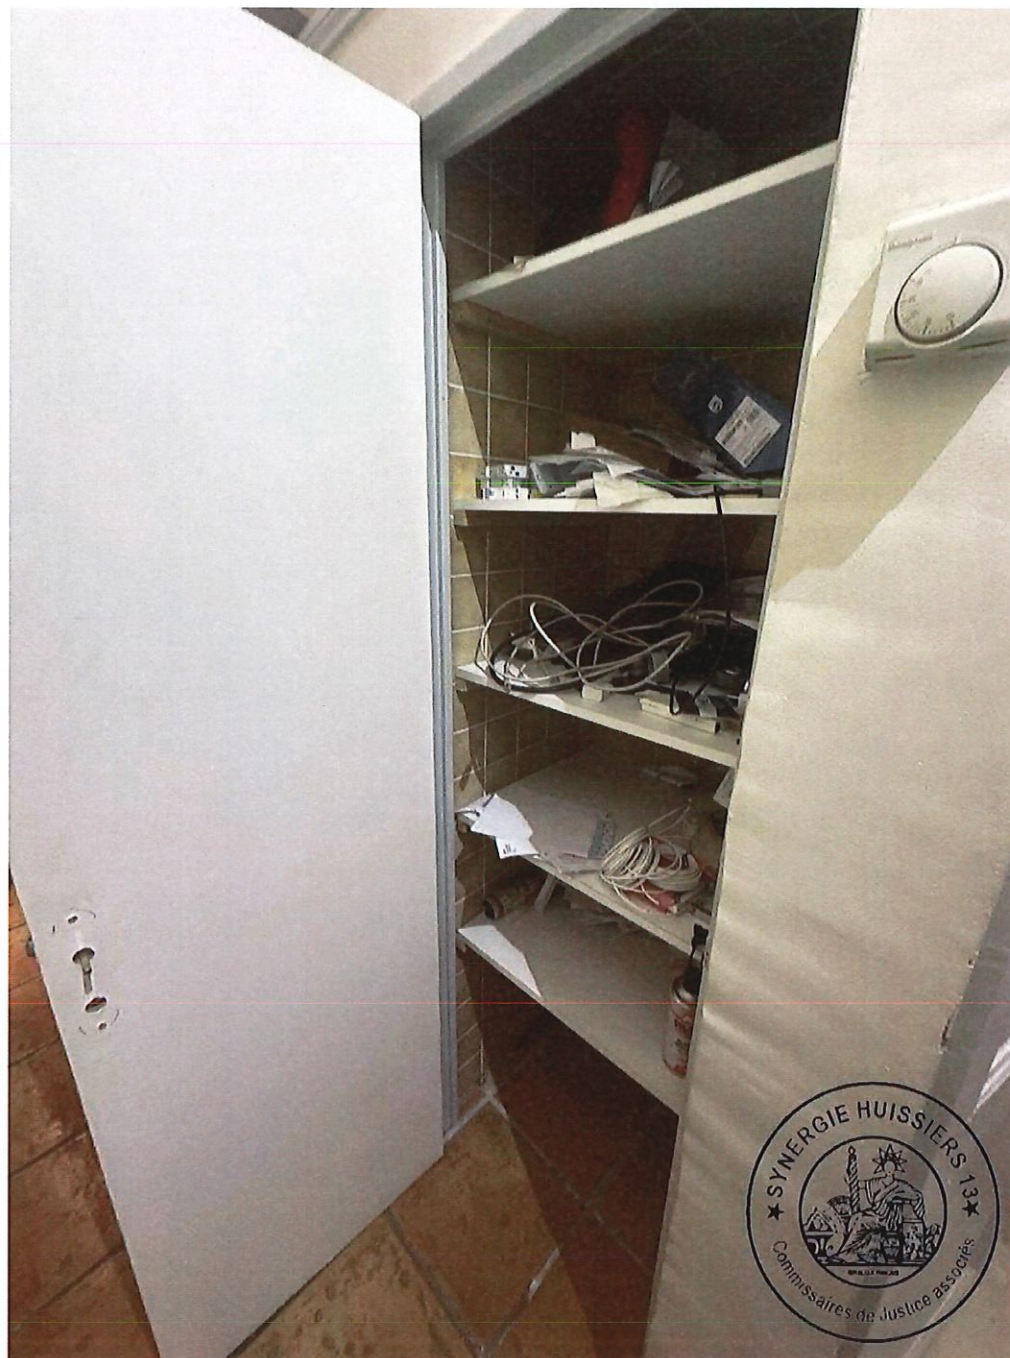
Dans le couloir créé avec le placard bâti en bout de cuisine, nous notons la présence de placard avec étagères.

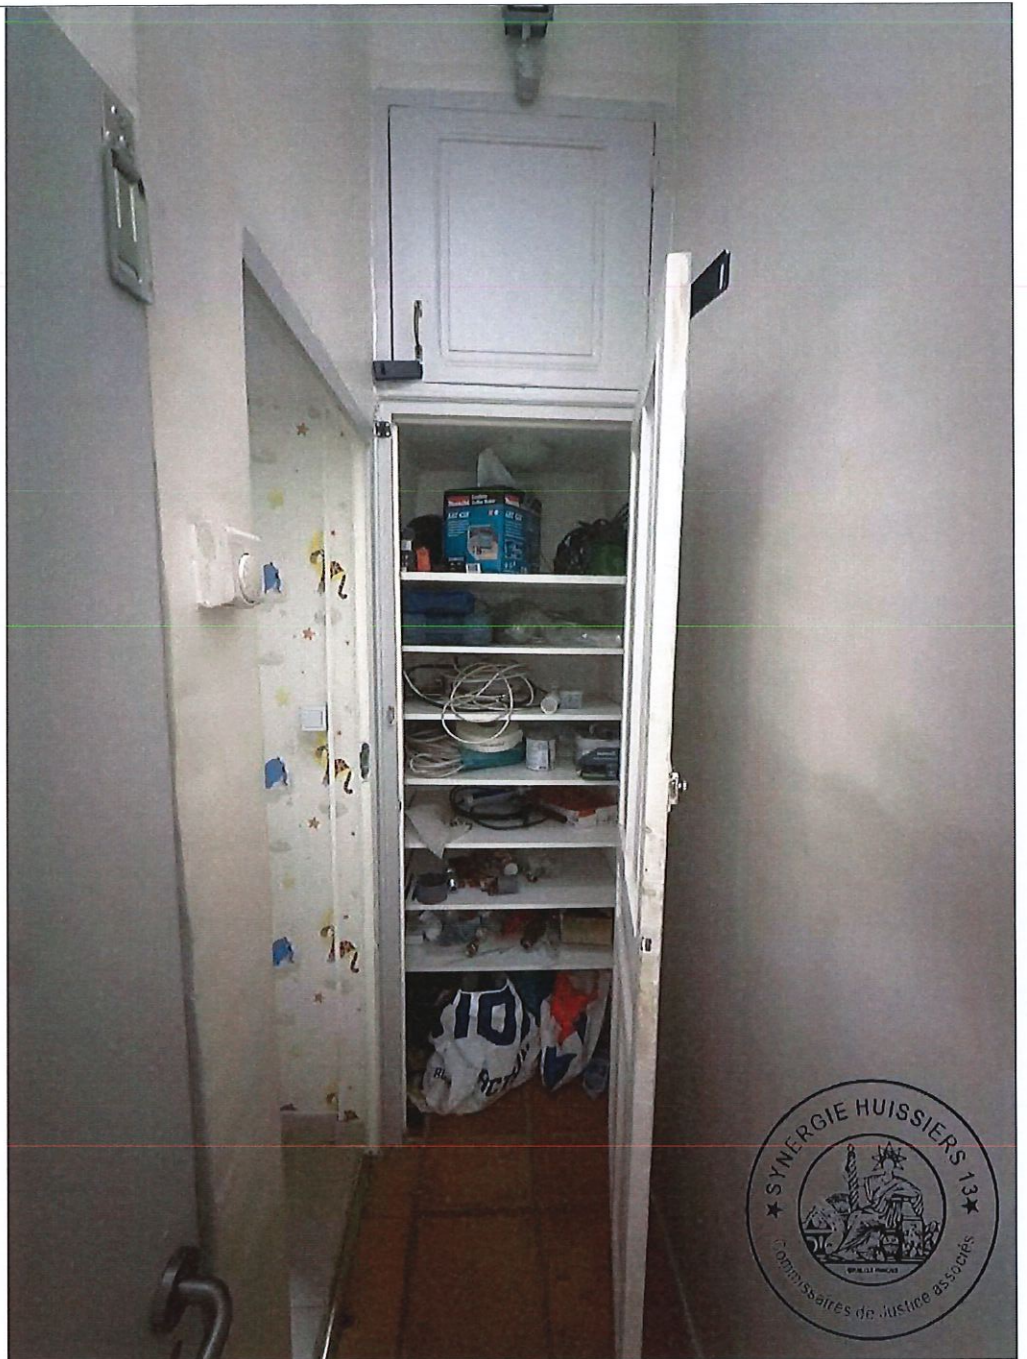
Un autre grand placard est présent devant l'accès chambre.

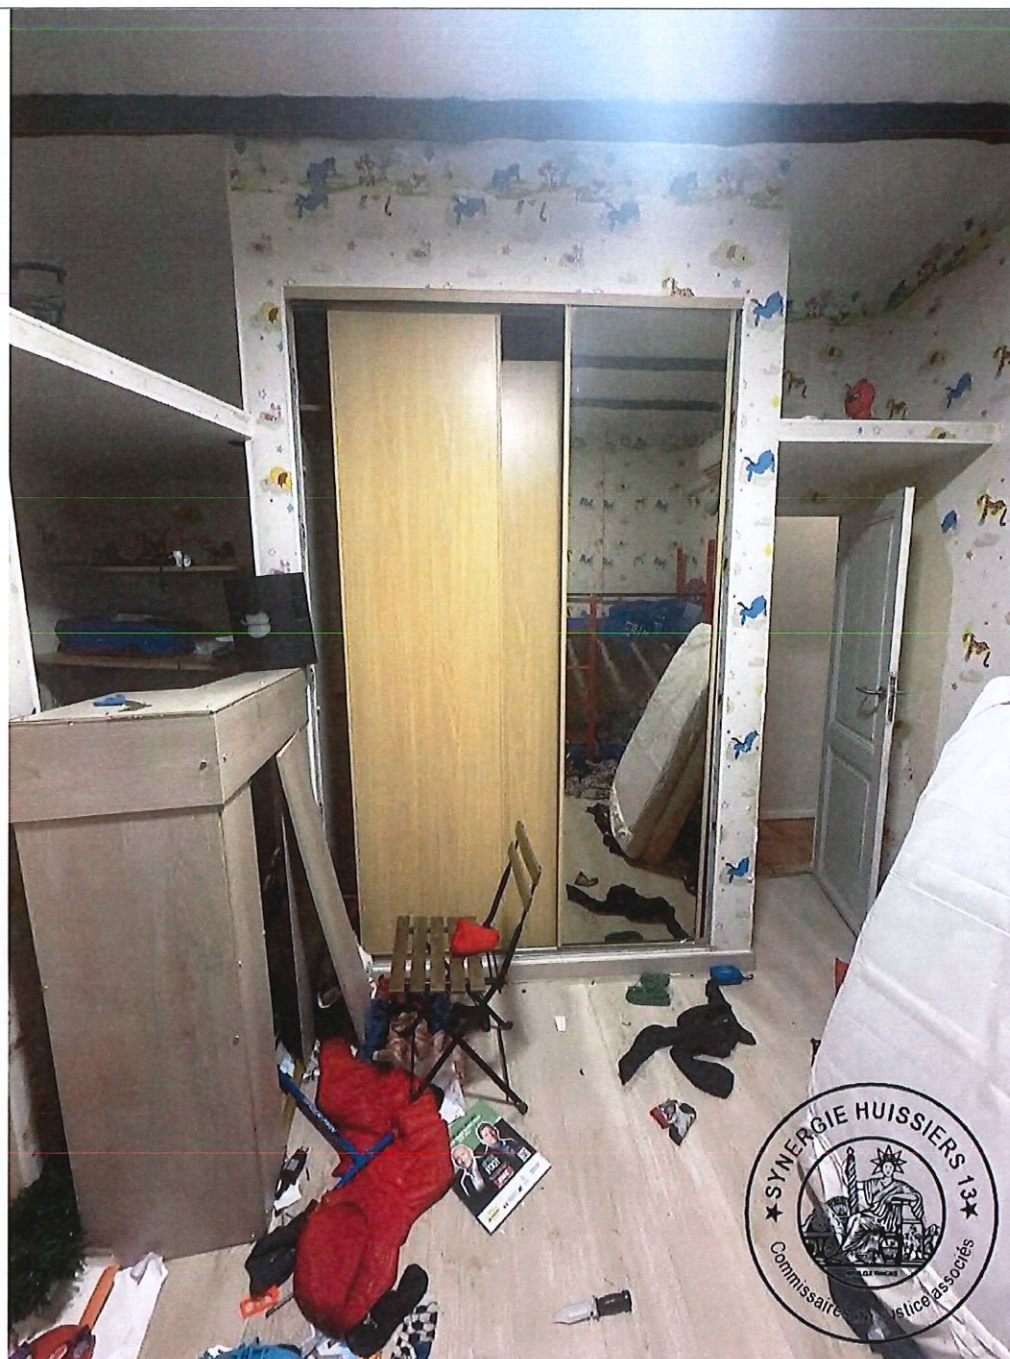
Les murs sont tapissés en mauvais état.

On note la présence de deux grands placards bâtis.

La pièce est éclairée par une fenêtre à double vantail, refermée par des volets bois, tout comme la fenêtre du séjour. Des grilles de défense sont positionnées entre la fenêtre et le volet bois.

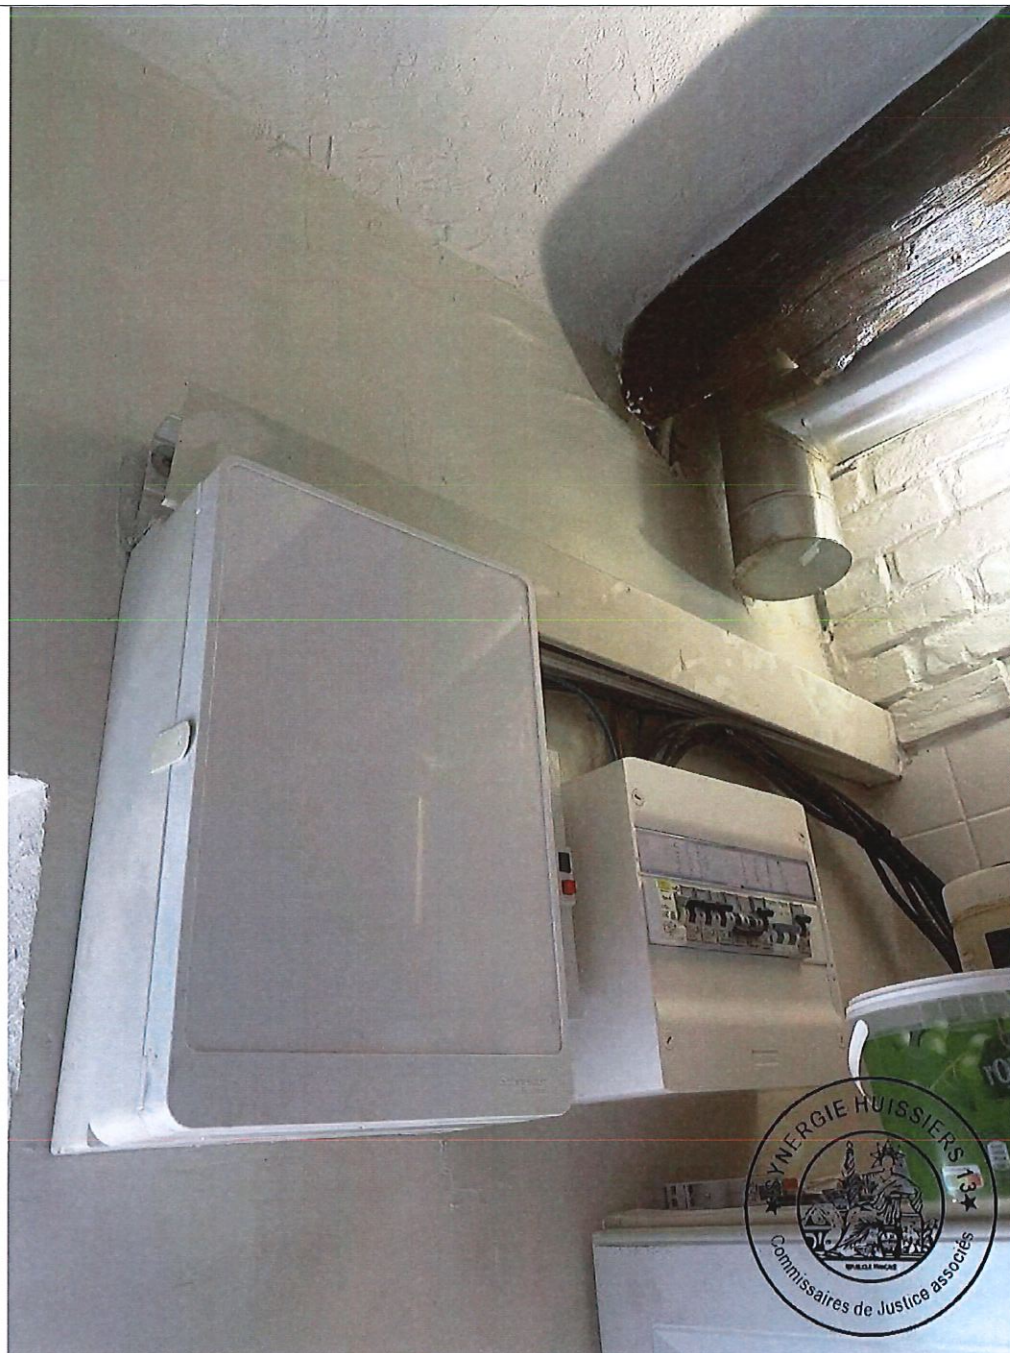
Le compteur d'eau est positionné à l'extérieur en façade dans un coffret et le compteur électrique est refermé dans un coffret. Monsieur n'en possède pas la clef.
