**ACTE
DE COMMISSAIRE
DE JUSTICE**

PROCES VERBAL DESCRIPTIF A FIN DE SAISIE IMMOBILIERE

Nous nous sommes transportés : 514 Boulevard Ange Martin 13190 ALLAUCH

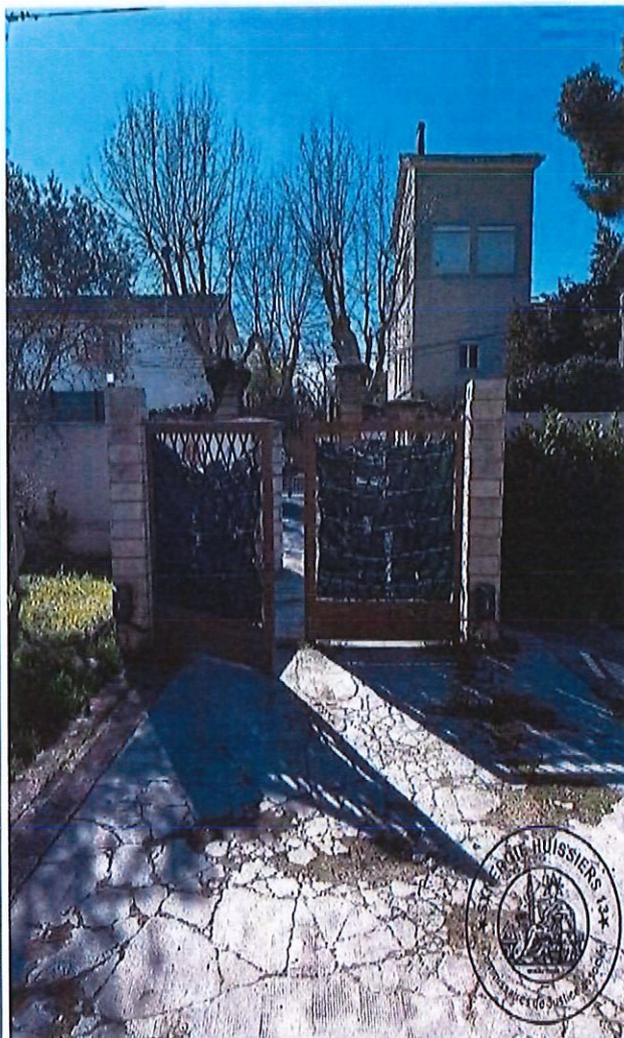
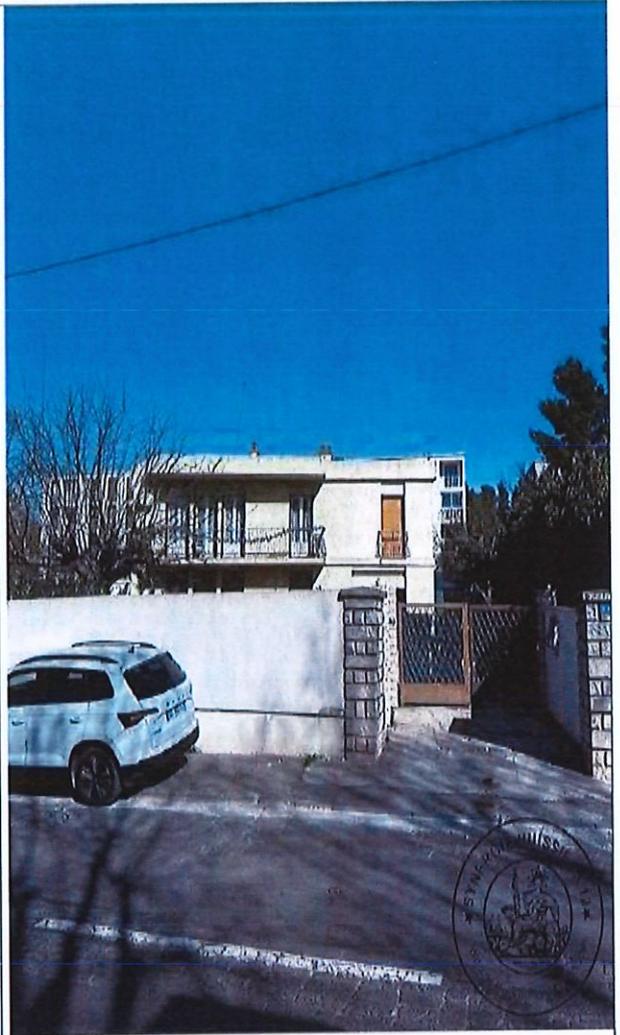
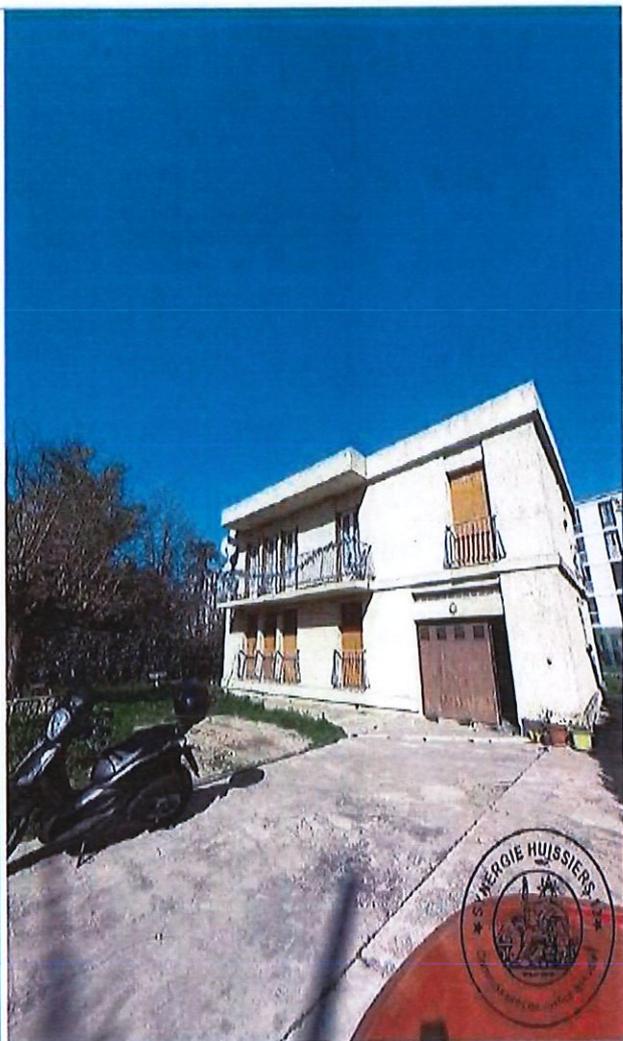
Sur l'arrière du portail, une allée bétonnée est présente, celle-ci est particulièrement faïencée, des espaces de stationnement sont à noter sur la droite.

Un petit coffre et des regards sont positionnés à droite du portail, ainsi qu'un poteau béton brisé.

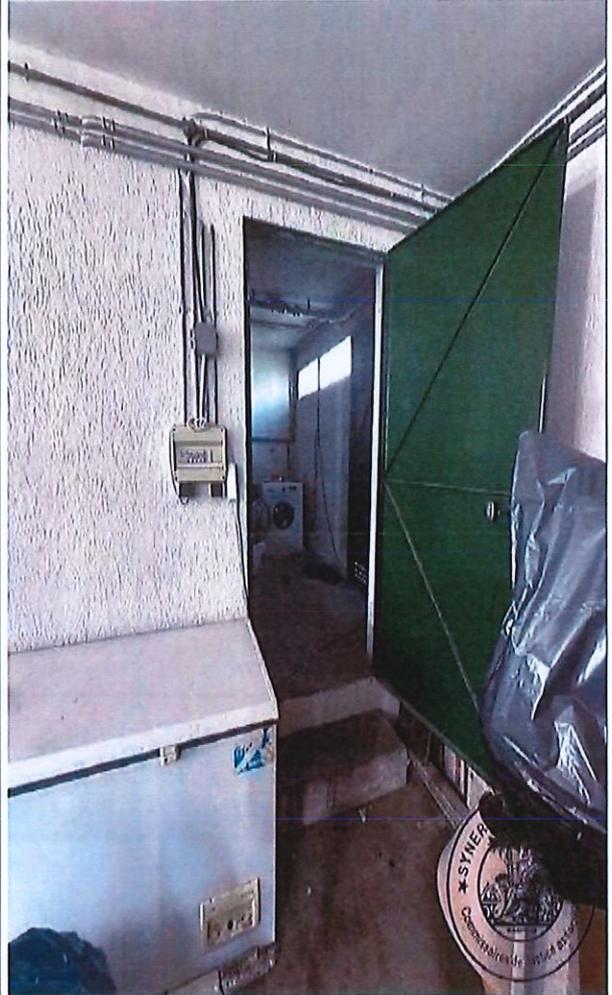
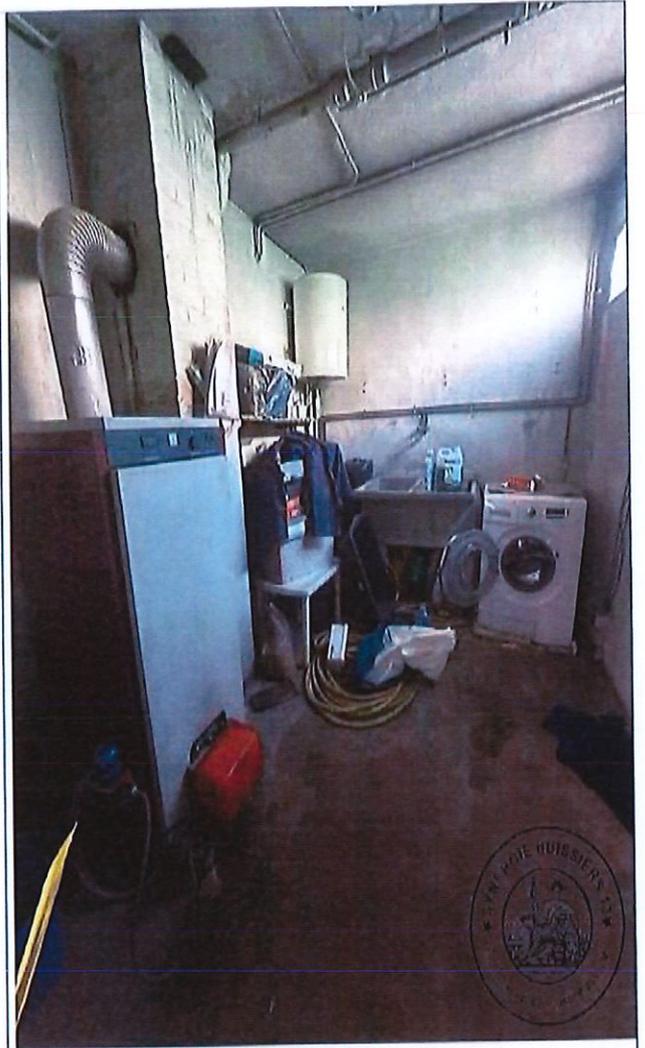
Un coin chaudière et lingerie :

Le sol, murs et plafond sont à l'état brut également concernant cette pièce.

Une chaudière ancienne est à noter dans cette pièce, ainsi qu'un ballon d'eau chaude, un laveur bâti.

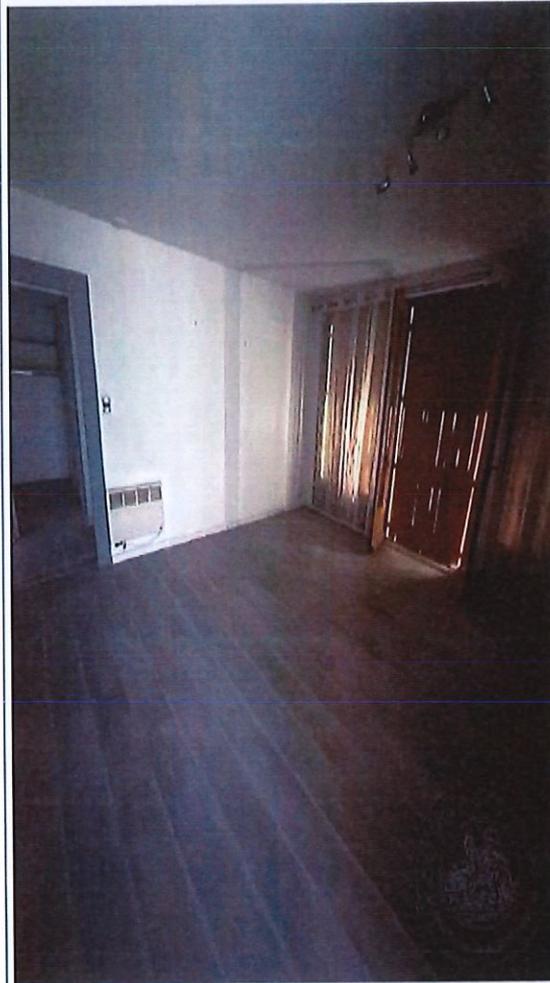
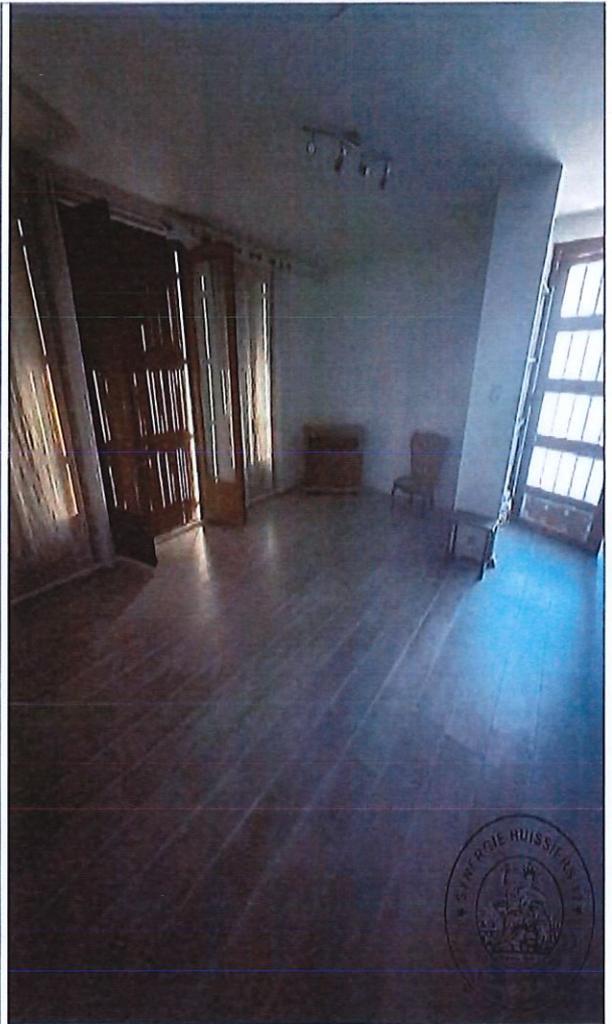
Les lieux sont éclairés par la porto-fenêtre à six vantaux, observée en extérieur.

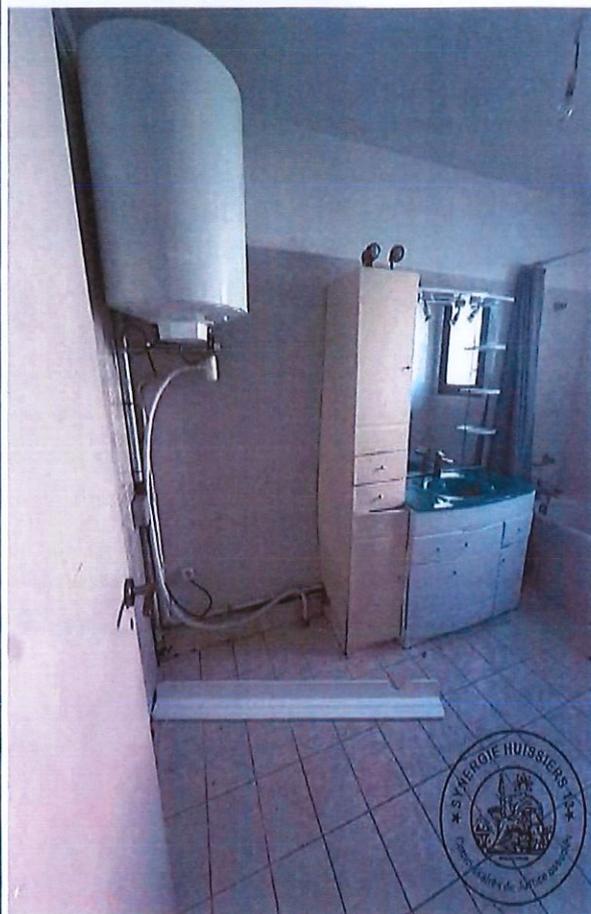
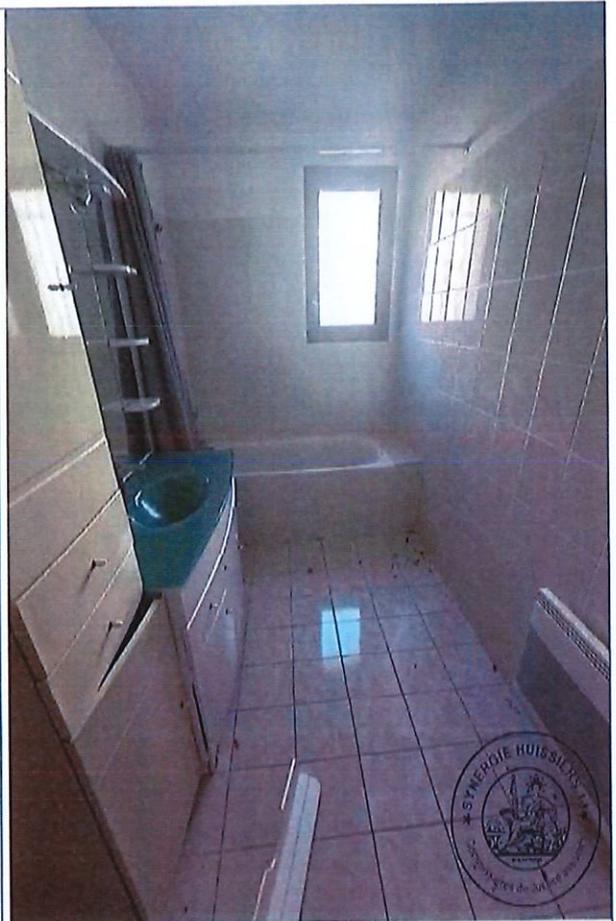
Salle de bains :

Un meuble lavabo avec colonne est positionné. Celui-ci présente un mauvais état. Nous notons qu'une des joues est totalement courbée.

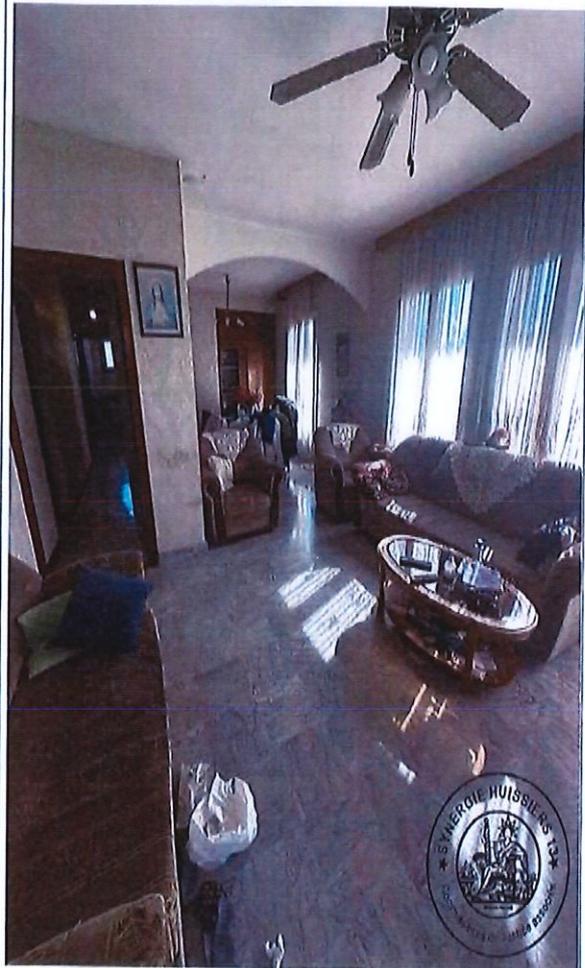
Pièce à vivre :

Nous notons que les murs sont tapissés en mauvais état. De nombreux lés sont arrachés.

Le plafond est peint en état d'usage. On note la présence de diverses reprises en plafond.

Nous notons que les prises électriques sont pour certains décollées des murs.

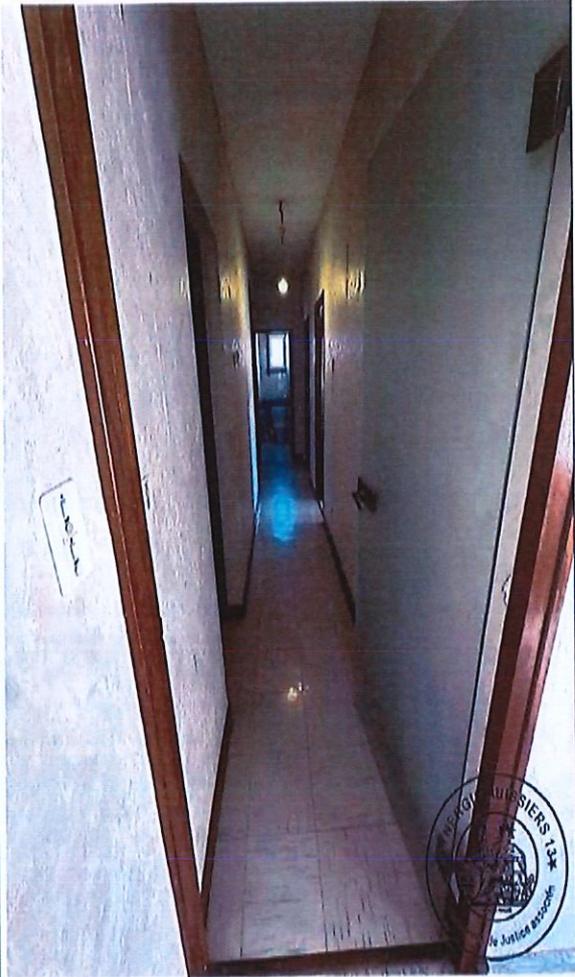
Couloir coin nuit :

Le sol est recouvert de carreaux linoléum en état d'usage. Des carreaux sont brisés au-devant de l'accès par la salle à manger.

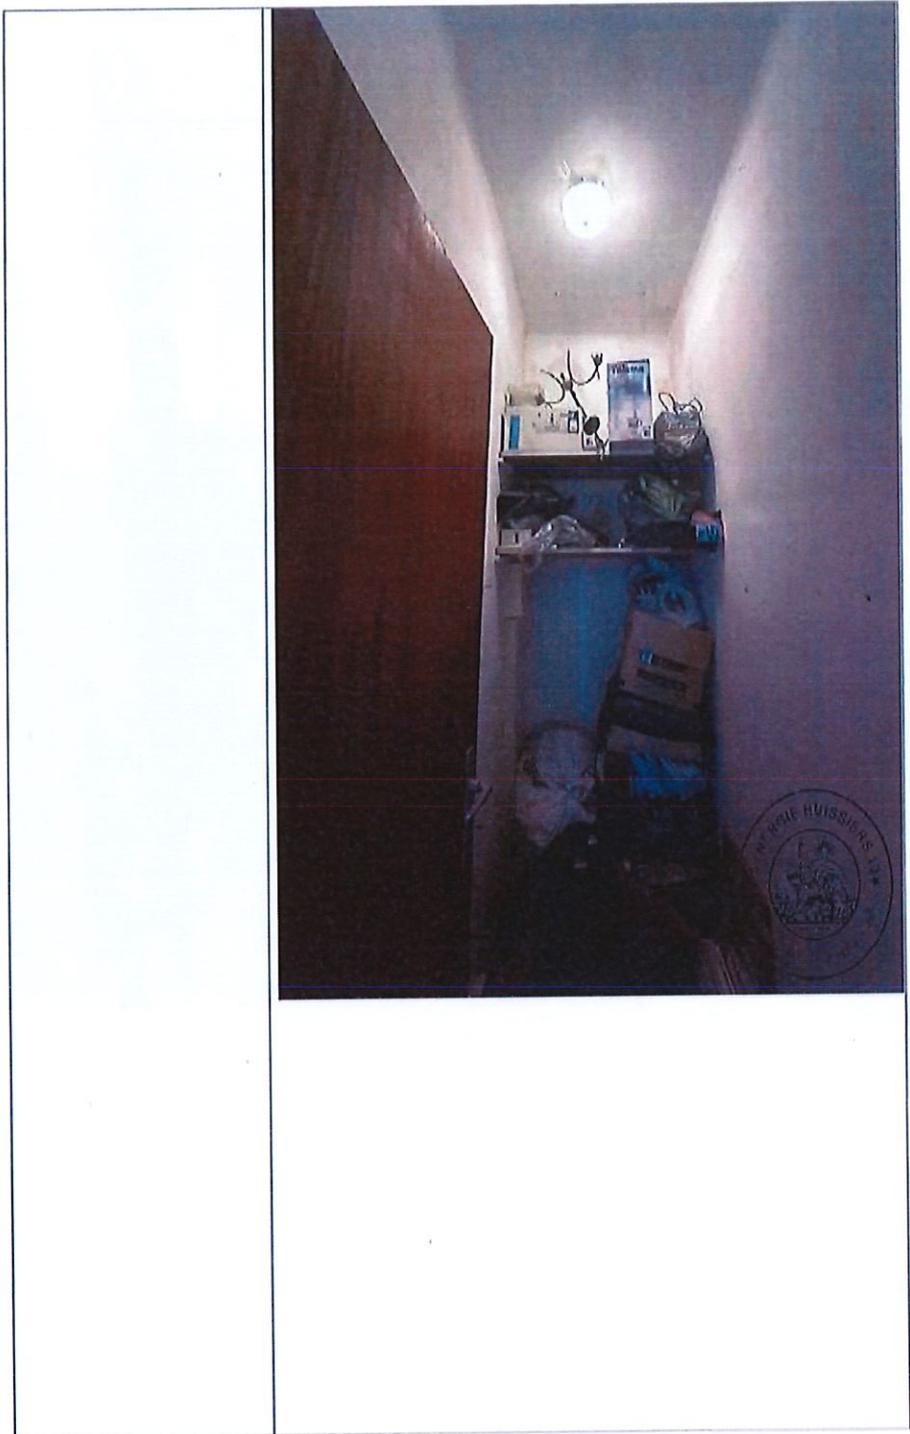
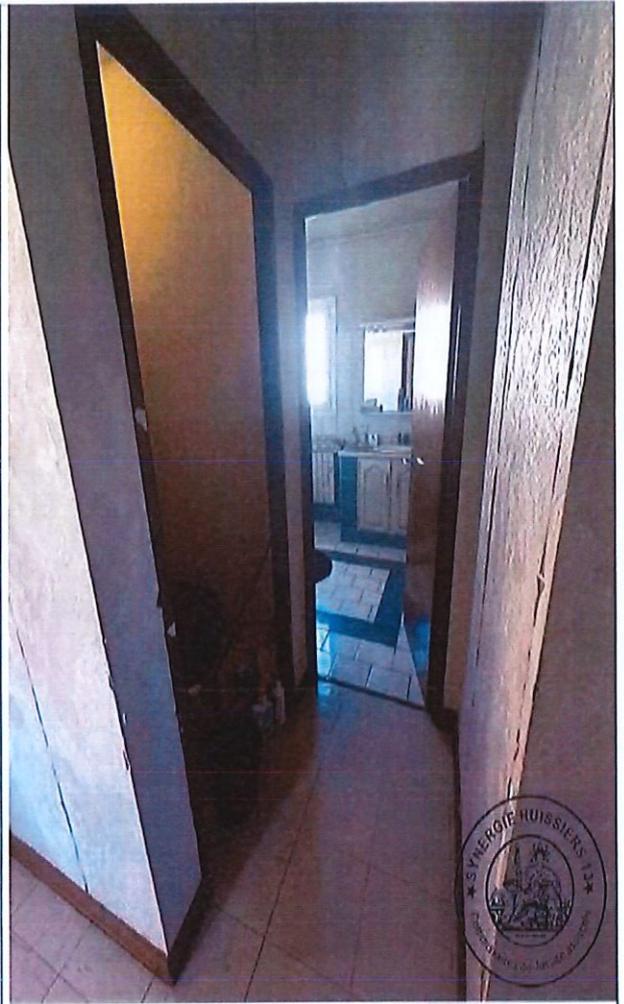
-74-

Les murs sont peints ainsi que le plafond. Le tout est en mauvais état avec des traces de reprises.

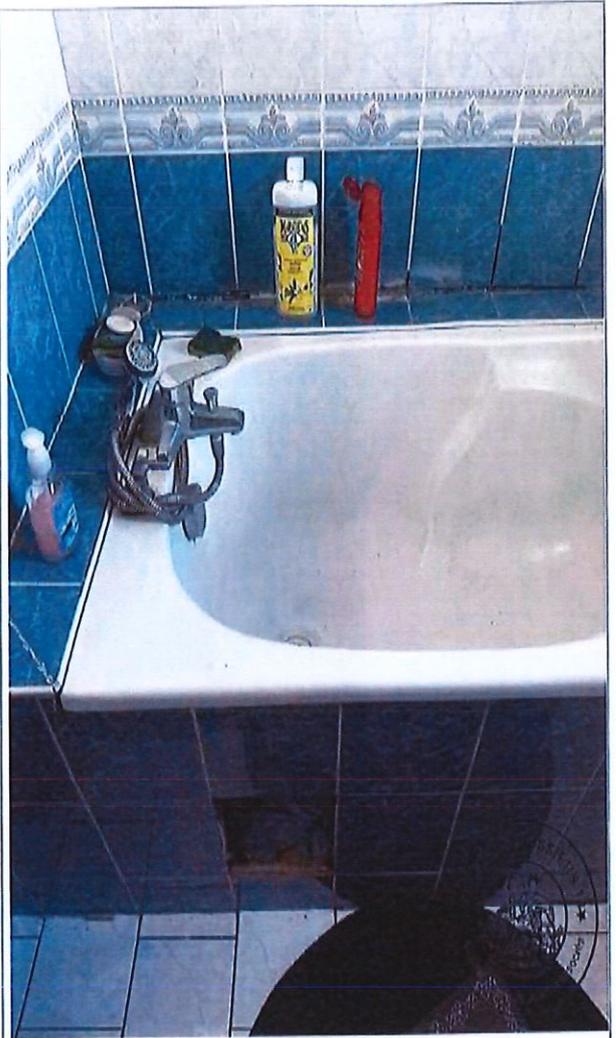
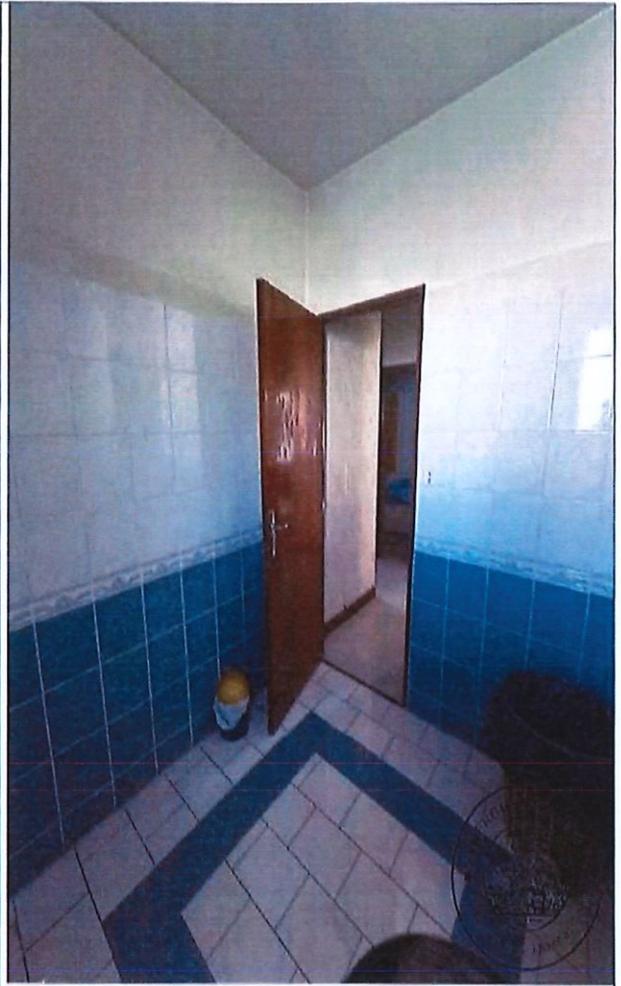
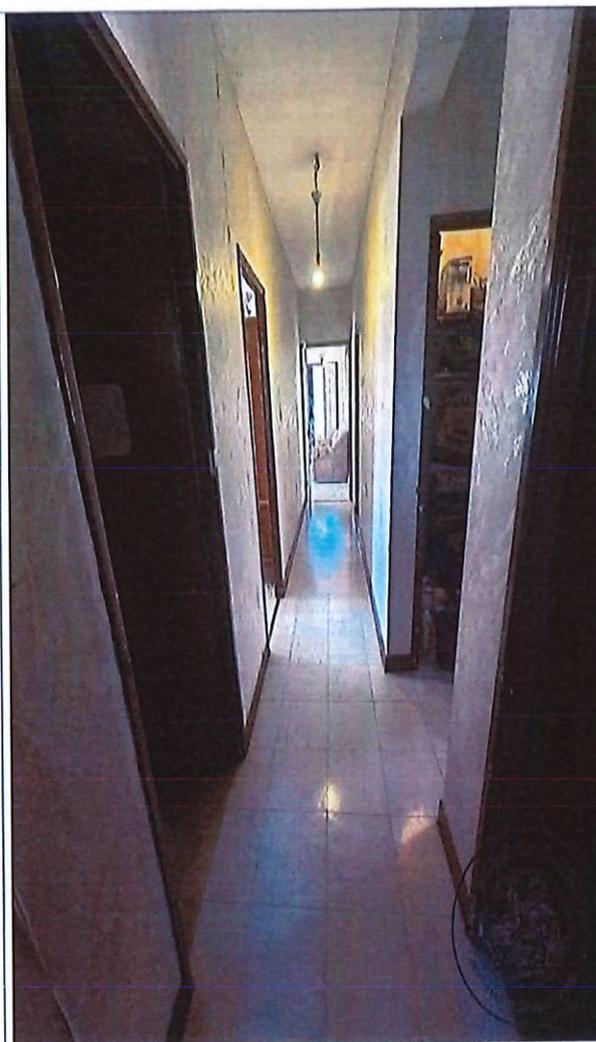
Le sol est recouvert de faïence ainsi que les murs. Le tout est en état d'usage.

On note que les joints au-dessus de la baignoire sont en mauvais état. Le tablier de la baignoire est carrelé. On note l'absence du carreau permettant l'accès aux tuyauteries.

Les murs et plafond sont peints, grisés, en état d'usage avancé.
