**PROCES VERBAL DESCRIPTIF A FIN DE SAISIE
IMMOBILIERE**

Nous nous sommes transportés ce jour commune de Marseille 13015, Quartier LA DELORME, 160 à 164 rue Le Chatelier :

Les biens et droits immobiliers dépendant d'un ensemble immobilier situé sur la Commune de MARSEILLE, quartier DE LA DELORME, 160 à 164 rue le Chatelier 13015- figurant au cadastre de la même ville, section 902 B n° 41 pour une contenance de 1h10a70ca

Lot 146 un appartement situé au 9^{ème} étage de l'immeuble et les 133/10.000èmes des parties communes générales

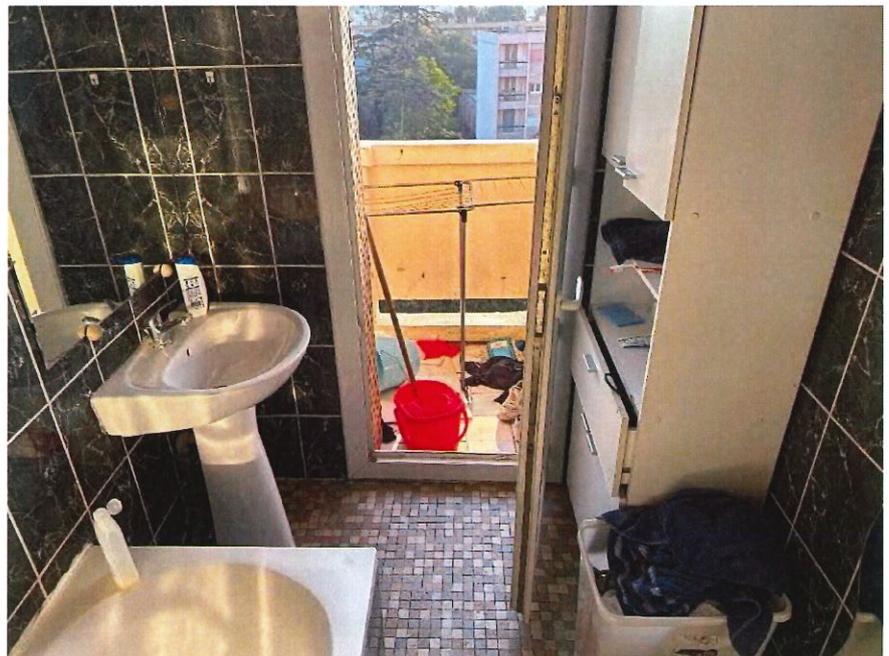
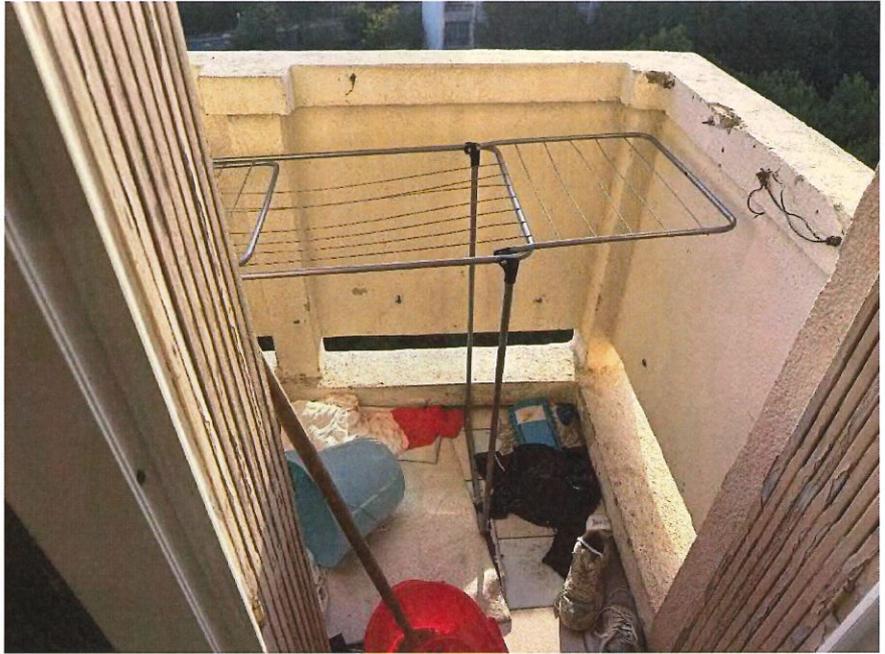
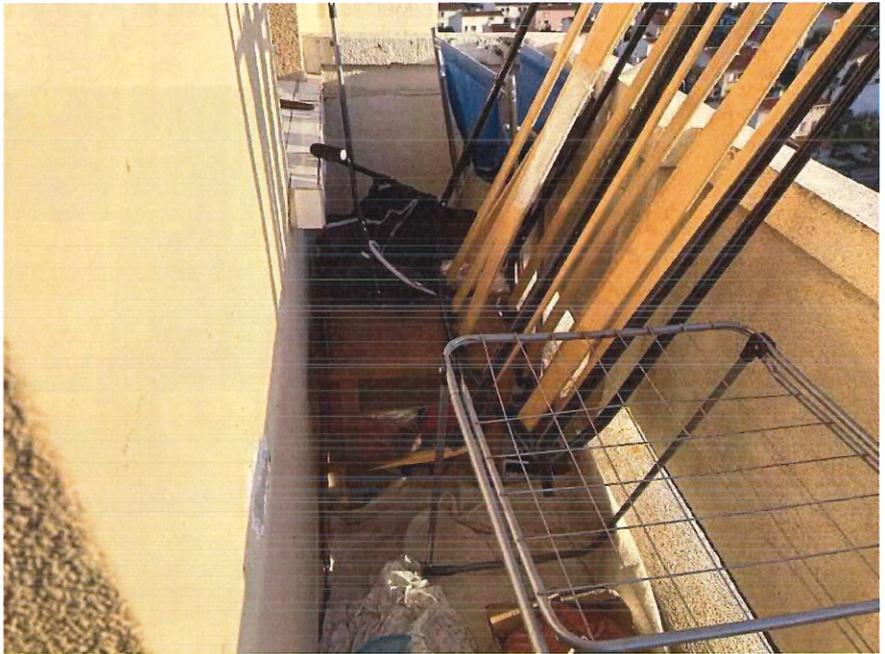
La pièce est éclairée par une porte en PVC avec un verre martelé s'ouvrant sur un balcon dont il est pris photographies :
