**PROCES VERBAL DESCRIPTIF A FIN DE SAISIE
IMMOBILIERE**

L'AN DEUX MILLE VINGT-QUATRE ET LE VINGT DEUX NOVEMBRE

18 / 50 Avenue de SAINT LOUIS, Parc SAINT LOUIS, BT F 1 - 8 EME ETG Gauche

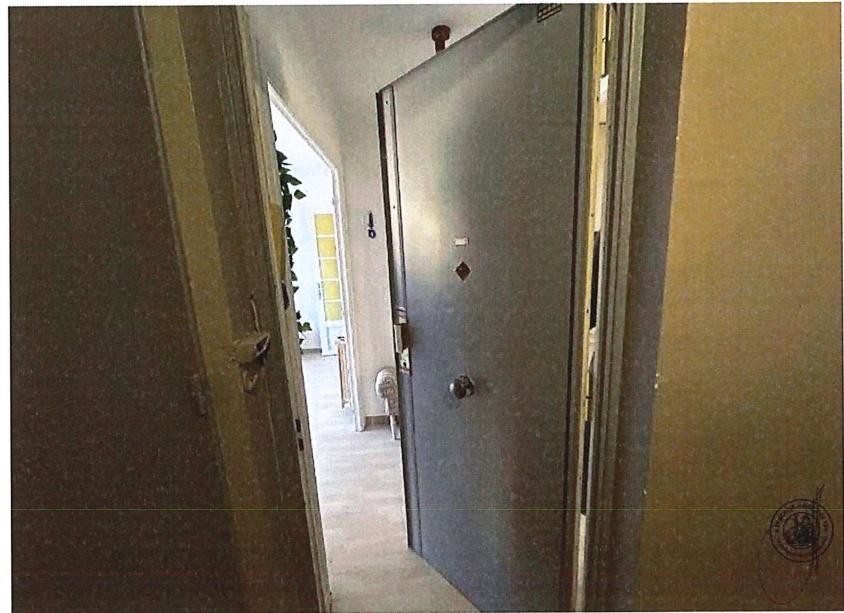
On accède à l'appartement par une porte blindée munie d'une serrure de sécurité avec verrou à pompe et qui présente un bon état.

Elle est munie de deux poignées à l'extérieur.

On note également un œillet en bon état et un ouvre-porte avec interphone.

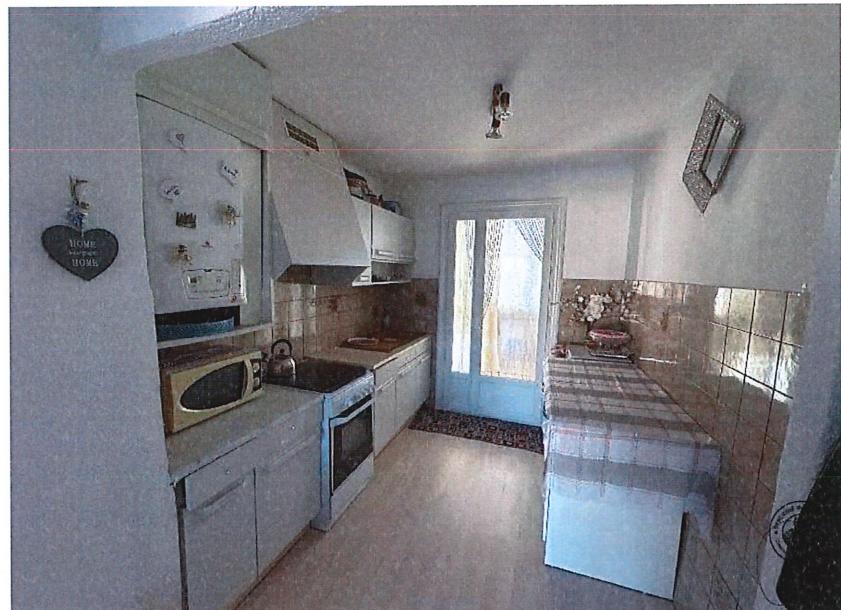
Il s'agit d'une cuisine équipée avec plan de travail, lavabo en émail, un bac avec égouttoir, trois placards suspendus, une hotte aspirante, quatre placards inférieurs avec cinq tiroirs.

L'ensemble présente un bon état d'usage.

On note également un sol dans cette cuisine qui est revêtu d'un parquet flottant en imitation bois.

La périphérie des murs à hauteur d'homme est revêtue de faïences.

Les murs sont revêtus de peinture de même que le plafond. L'ensemble présente un bon état.

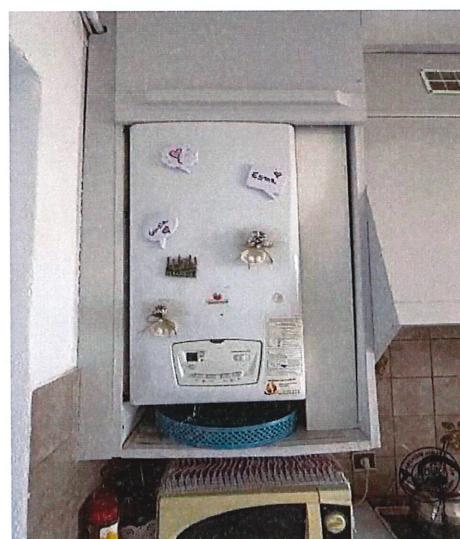
Cette cuisine est éclairée d'une double fenêtre avec un double vitrage qui s'ouvre sur une loggia.

La porte-fenêtre en bon état.

A noter préalablement dans cette cuisine, un chauffe-eau de marque SAUNIER DUVAL en état d'usage apparent.

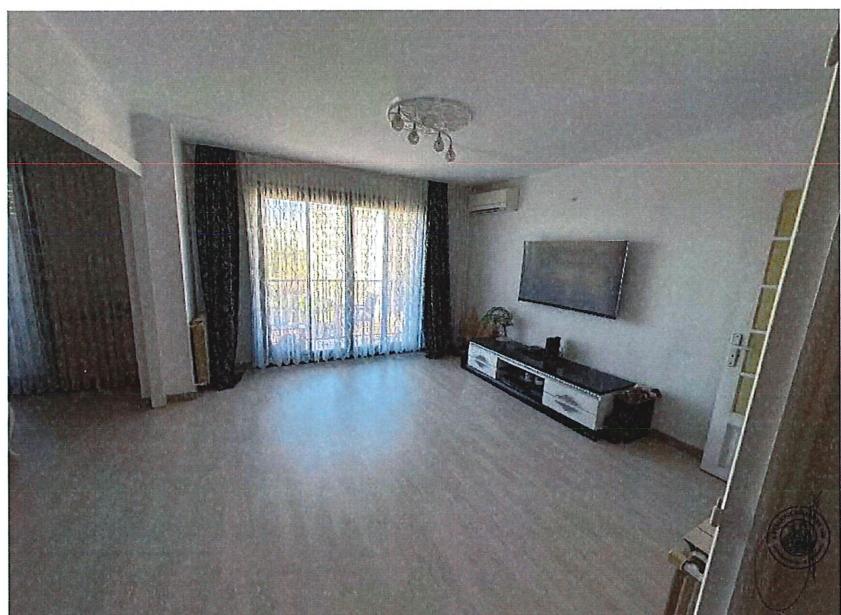
Dans cette pièce, le sol est revêtu d'un parquet flottant de même facture.

Les bas de murs sont protégés de plinthes assorties au parquet.

Les murs sont revêtus d'une peinture de couleur blanche sur un papier type crépi écrasé.

Le plafond est revêtu de peinture de couleur blanche.

L'ensemble est en bon état d'usage.

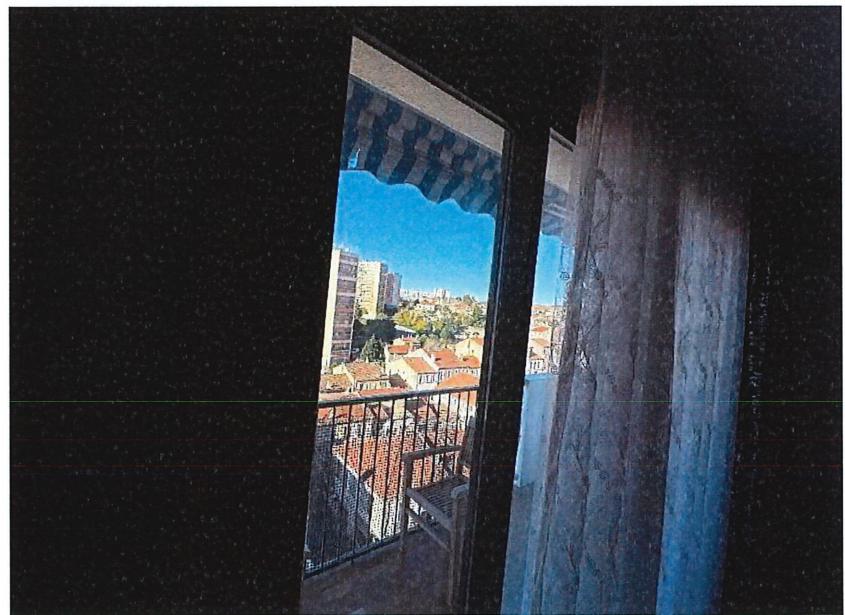
Cette pièce est également équipée et éclairée de baies vitrées côté balcon sur rue, qui s'ouvrent sur un balcon-terrasse avec une marquise commande manuelle. Il s'agit de menuiseries avec structure en aluminium coulissant, à double vitrage et qui présentent un bon état.

Celles-ci sont protégées de volets coulissants métalliques.

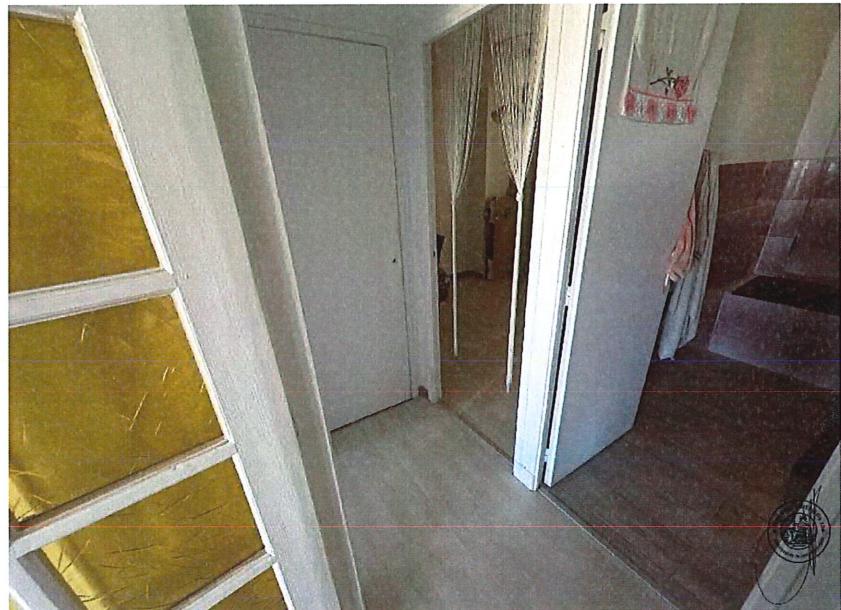
Dans ce couloir, le sol est revêtu de parquet flottant à l'identique, les murs sont revêtus de peinture de même que le plafond, l'ensemble présente un bon état.

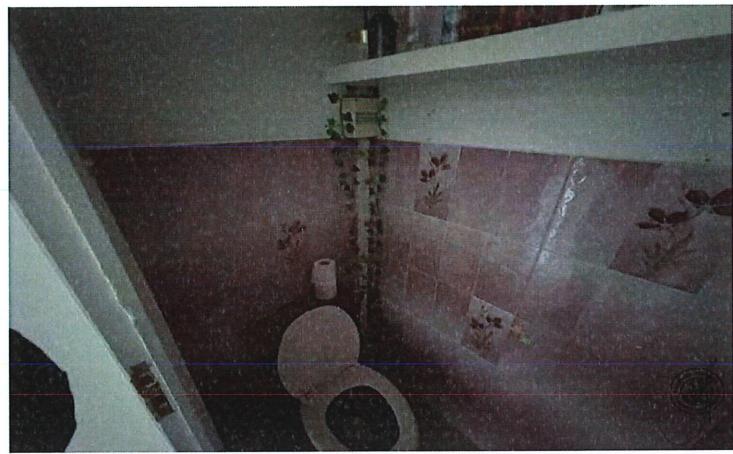
Nous notons des toilettes avec chasse dorsale dont la poignée est manquante.

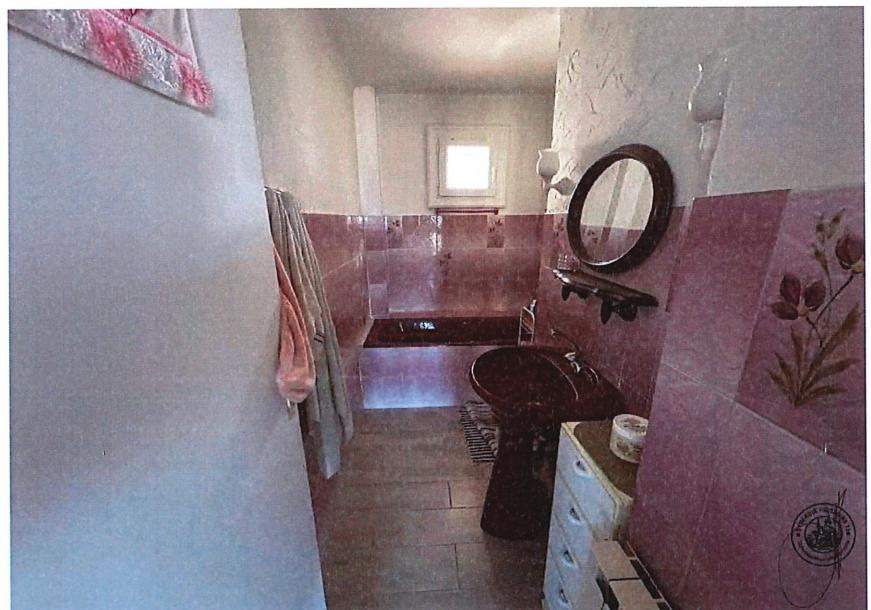
On note un lavabo sur colonne avec mélangeur eau chaude/eau froide, tablette, miroir, double luminaire ainsi qu'une patère trois ports sur la gauche.

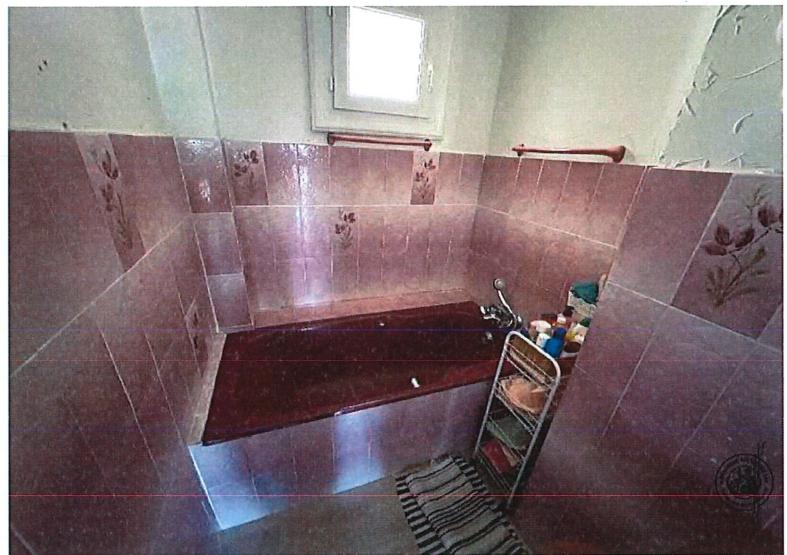
En ce qui concerne la baignoire, celle-ci présente également un bon état avec mélangeur eau chaude/eau froide, douchette et flexible, outre un porte-serviettes.

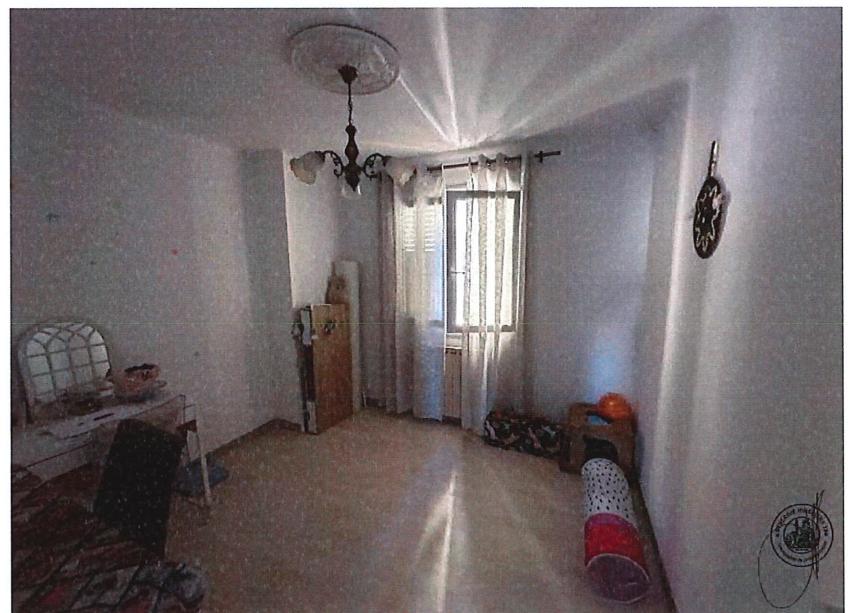
Dans cette chambre, le sol est revêtu d'un plancher de même facture que précédemment et dans le même état et en l'occurrence, bon état d'usage.

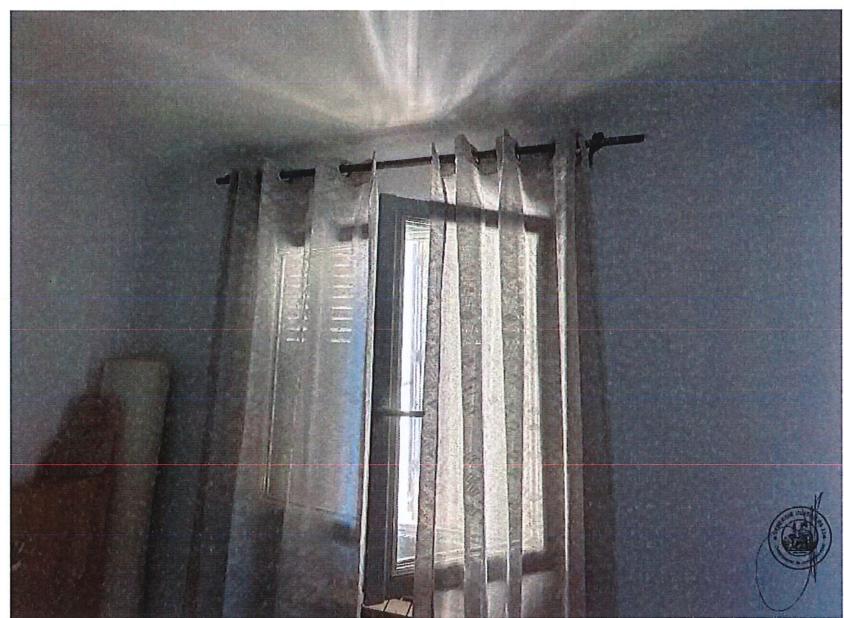
On note un dégât des eaux en angle mur plafond côté balcon donc arrière-cour.

La pièce est également éclairée d'une double fenêtre avec double poignée protégée de volets coulissants métalliques.

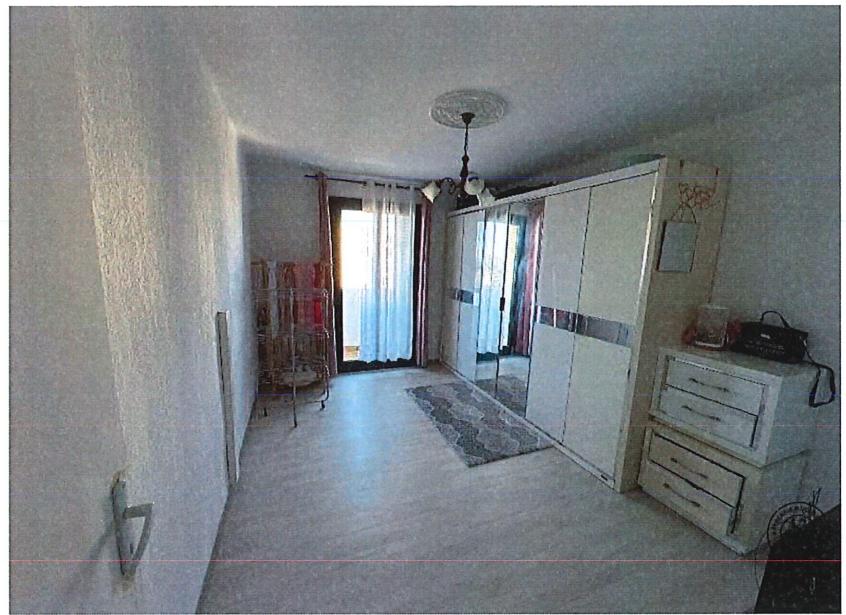
Sol revêtu d'un plancher flottant, bas de murs en périphérie protégés de plinthes en faïence.

La pièce est équipée d'un placard avec penderie et une étagère qui présente également un état d'usage.

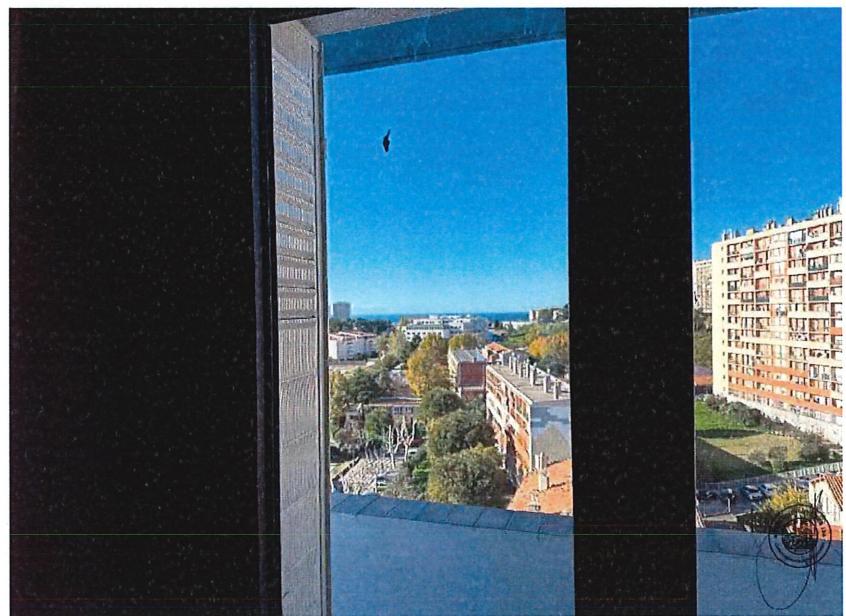
On note un convecteur de chauffage collectif par une double fenêtre en aluminium à double vitrage.

On accède sur le balcon. L'ensemble présente un bon état d'usage.

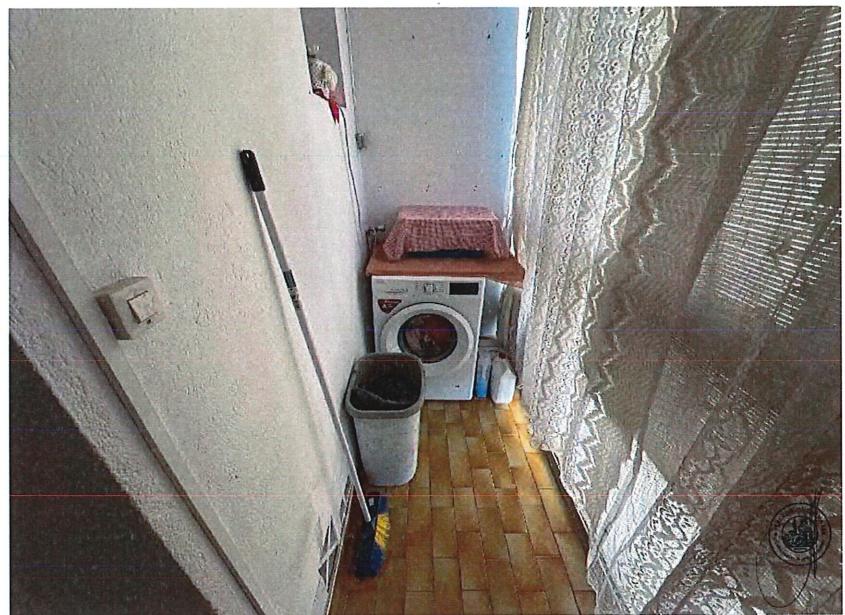
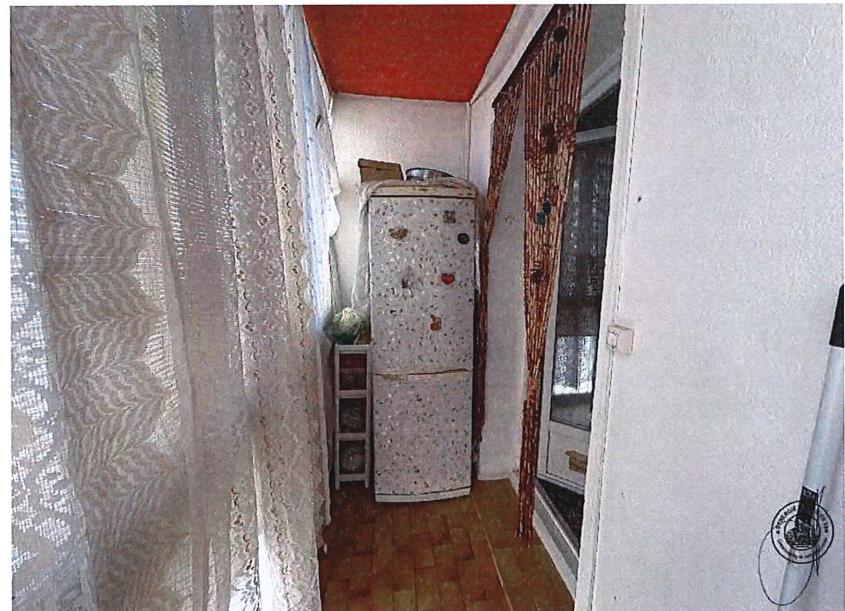
Le sol est ici revêtu de carrelage en état d'usage.

Les bas de murs sont protégés de faïence également.

La périphérie a été repeinte et donc refaite de neuf et elle présente un bon état de même que la surface du plafond peinture de couleur orange.

Il y a une plomberie en alimentation lave-linge ainsi qu'une évacuation.

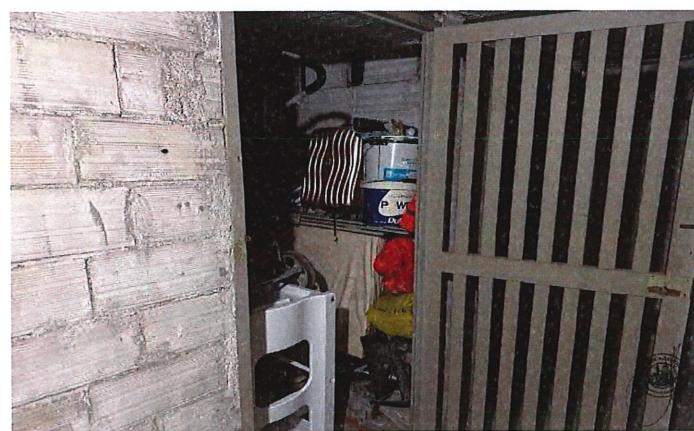
Au sous-sol se trouve une cave : Il s'agit d'une cave avec sol, murs et plafond en état brut, et porte en bois ajouré avec verrou, l'ensemble en état d'usage.
