Certificat de superficie de la partie privative

Numéro de dossier : 2206-0563-FB
Date du repérage : 17/06/2022
Heure d'arrivée : 09 h 00
Durée du repérage : 02 h 05

DPE Diagnostic de performance énergétique (logement)

N°ADEME : 2213E1377539V
Etabli le : 17/06/2022
Valable jusqu'au : 16/06/2032

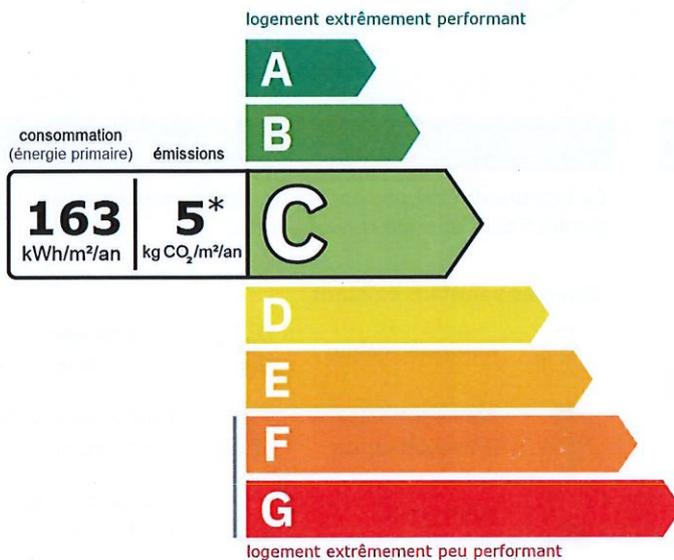
Performance énergétique et climatique

Le niveau de consommation énergétique dépend de l'isolation du logement et de la performance des équipements.
Pour l'améliorer, voir pages 4 à 6

Ce logement émet 301 kg de CO₂ par an, soit l'équivalent de 1 558 km parcourus en voiture.

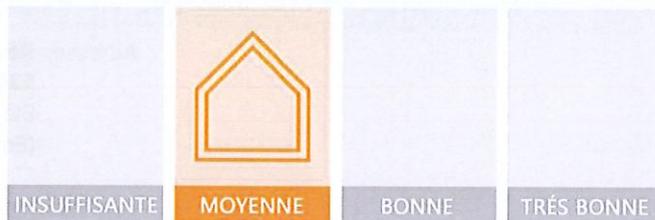
Performance de l'isolation

Murs	Mur en béton banché d'épaisseur 22,5 cm avec isolation intérieure (réalisée entre 2001 et 2005) donnant sur l'extérieur Mur en béton banché d'épaisseur 22,5 cm donnant sur un hall d'entrée avec dispositif de fermeture automatique	moyenne

Plancher bas	Dalle béton donnant sur un local non chauffé non accessible	moyenne

Toiture/plafond	Dalle béton donnant sur un local chauffé avec isolation intérieure	très bonne

Portes et fenêtres	Porte(s) bois opaque pleine Portes-fenêtres coulissantes métal à rupture de ponts thermiques, double vitrage à isolation renforcée Portes-fenêtres battantes pvc, double vitrage à isolation renforcée	bonne

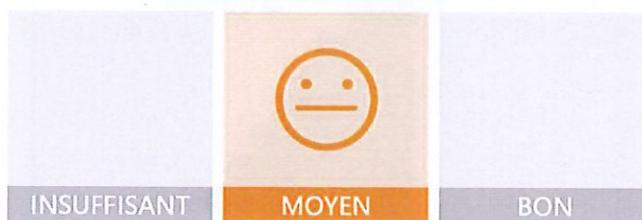
Confort d'été (hors climatisation)*

Les caractéristiques de votre logement améliorant le confort d'été :

logement traversant

fenêtres équipées de volets extérieurs
